BITACORA ELECTRÓNICA DE OBRA

Confirma Bitacora: Si	Nro Informe: 117	Fecha Informe: 14-08-2021	Nombre De La Obra: Carretera Oyon- Ambo, Tramo II: Dv. Cerro de Pasco- Dv. Chacayan	Personal Encargado: BORIS WALTER AYLLÓN CARCELÉN
---------------------------------	----------------------------	-------------------------------------	---	---

OBRA: MEJORAMIENTO DE LA CARRETERA OYON - AMBO TRAMO 2 DESVIO CERRO DE PASCO DESVIO CHACAYAN

Visita de monitoreo desde la Ciudad de Yanahuanca hasta la progresiva Km. 230+000 (Desvío Chacayan)

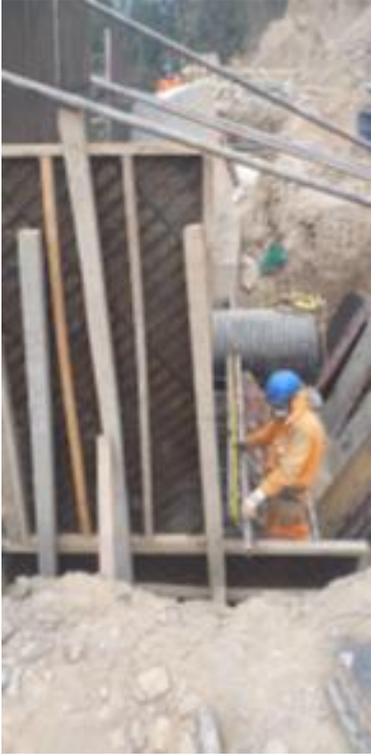
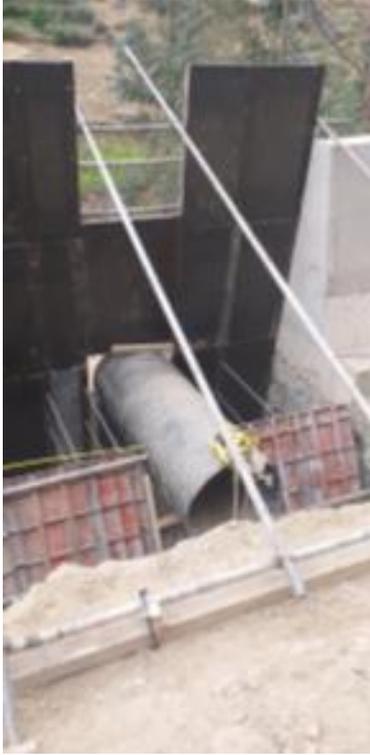
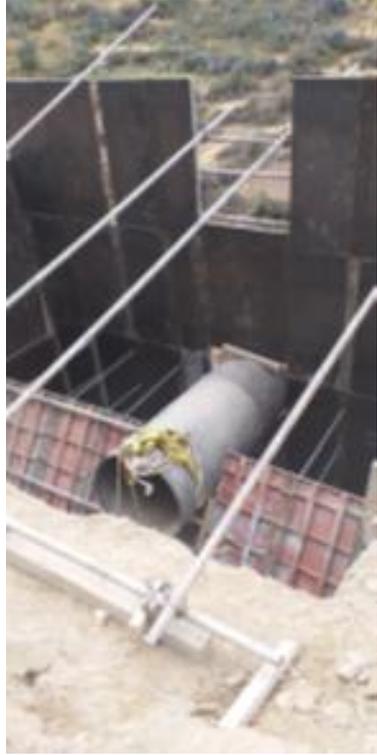
Actividades:
PROGRESIVA KM. 216+ 270
600.0 OBRAS DE ARTE Y DRENAJE
612.A ENCOFRADO Y DEENCOFRADO PARA OBRAS DE ARTE
622.B TUBERIA CORRUGADA DE ACERO GALVANIZADO CIRCULAR DE D= 0.90 M.

CDescripcion _____:
En la progresiva KM. 216+270 se continua con el encofrado para la construcción de muro - alcantarilla , donde se ha colocado una parte de la tubería corrugada de acero galvanizado de 0.90 m. Se utiliza herramientas menores, trabajan: 1 capataz, 4 obreros

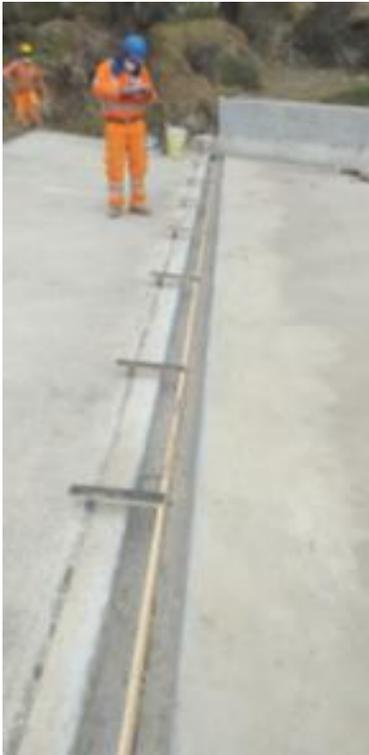
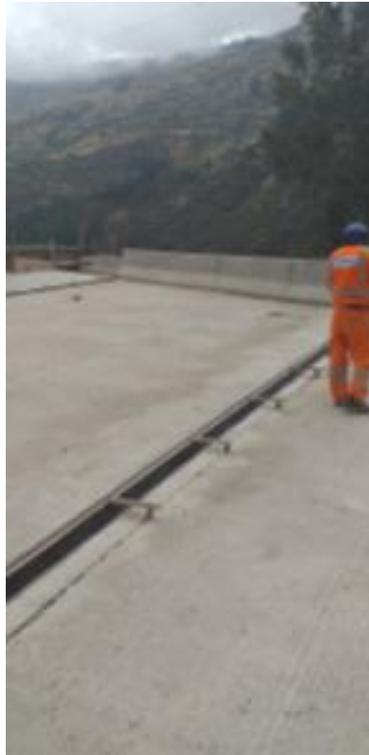
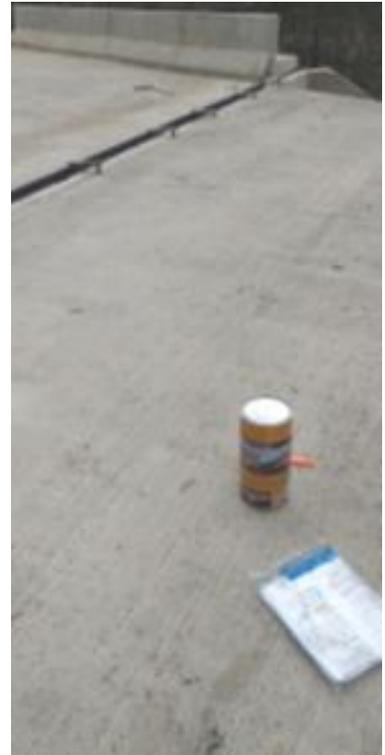
Actividades:
PROGRESIVA KM. 219+785
1000.0 PUNTES MENORES: PUENTE CIPRES
613.C JUNTA DE DILATACION (ESTRIBO-LOSA)

CDescripcion _____ :
En la progresiva km. 219+785 se prepara la superficie entre estribo y losa del puente Ciprés, para la colocación de junta de dilatación (estribo - losa) . Se utiliza herramientas menores, trabajan : 2 obreros

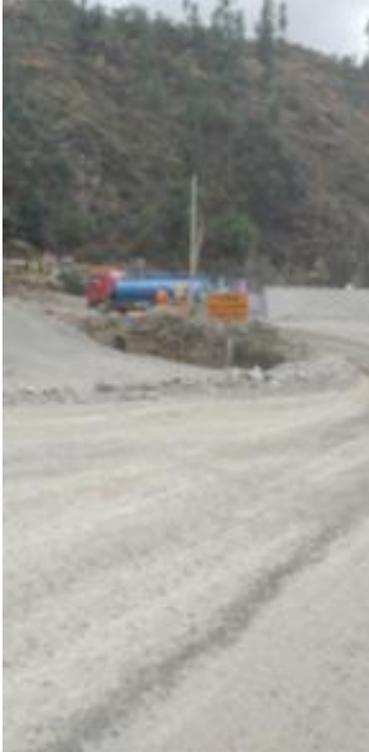
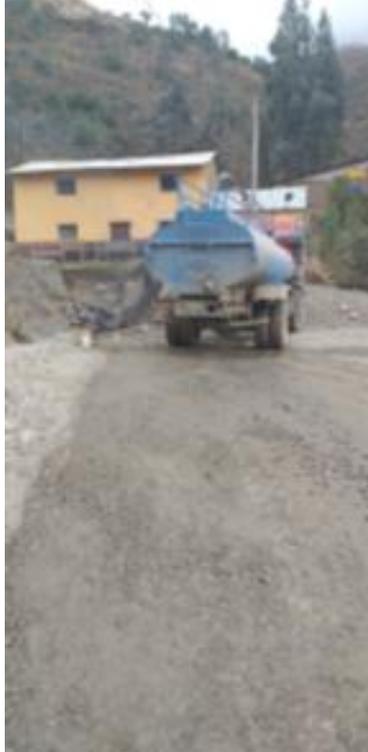
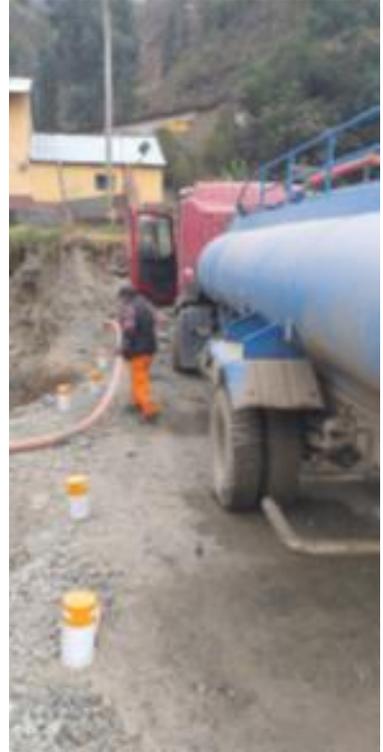
Actividades:
PROGRESIVA KM. 225+348
100.0 TRABAJOS PRELIMINARES
103.A MANTENIMIENTO DE TRANSITO Y SEGURIDAD VIAL

En la progresiva KM. 225+348 se realiza el llenado del cisterna con agua de la quebrada del puente Jatungagra , donde se realiza el regado de toda la zona baja del tramo II. como mantenimiento de transito y mantenimiento vial. Se utiliza un cisterna, trabaja: 1 chofer.

La Contratista tiene que realizar actividades de regado de la vía como acción antipolvo y de seguridad vial.

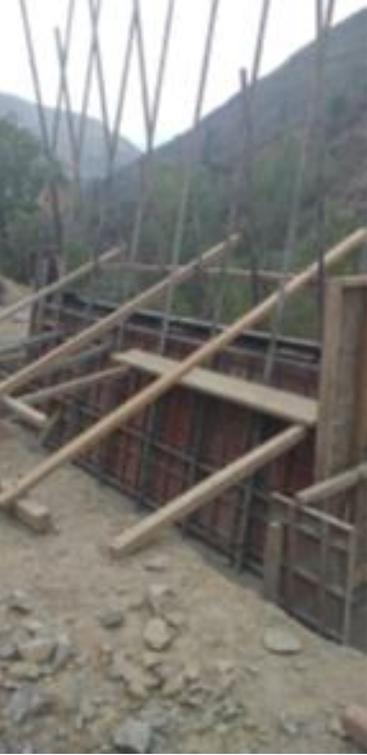
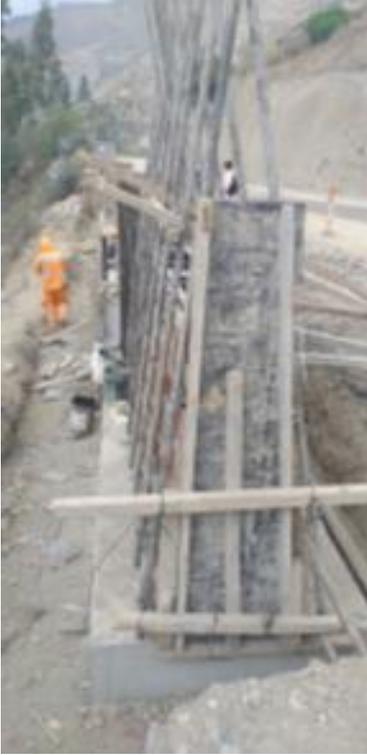
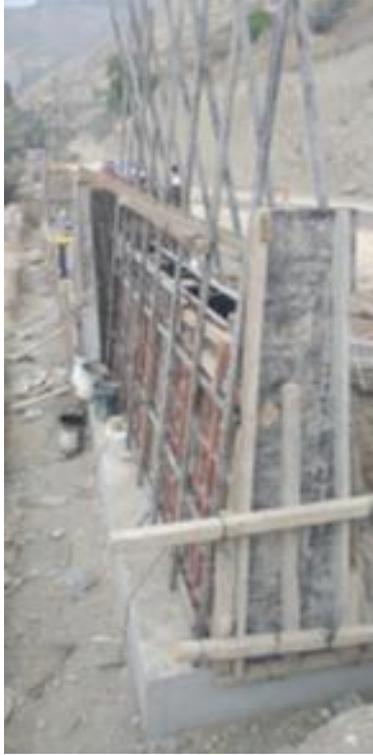
Actividades:
PROGRESIVA KM. 224+500
600.0 OBRAS DE ARTE Y DRENAJE
612.A ENCOFRADO Y DESENCOFRADO PARA OBRAS DE ARTE

CDescripcion _____:
En la progresiva KM. 224+500 se realiza el encofrado de muro de concreto ciclópeo , Se utiliza herramientas menores. Trabajan: 1 capataz, 2 obreros

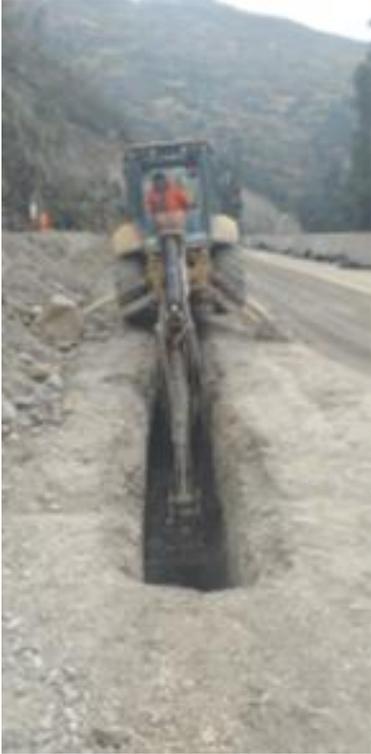
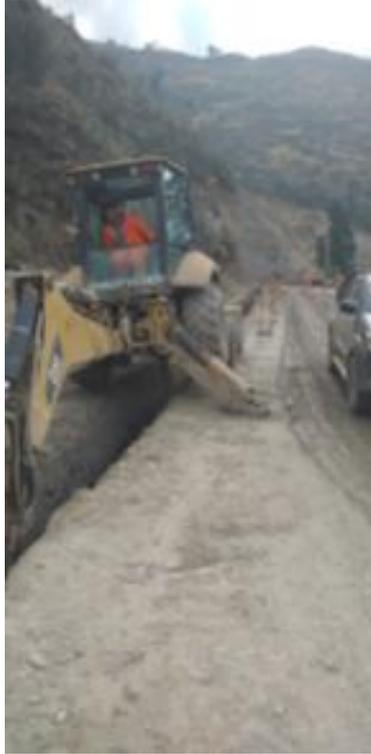
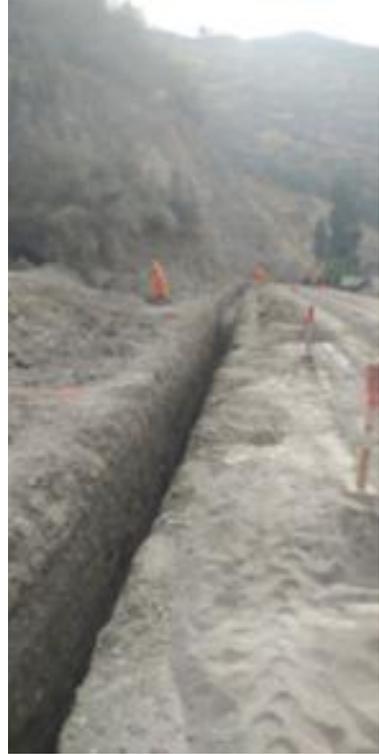
Actividades:
PROGRESIVA KM. 225+360 A KM. 225+440
600.0 OBRAS DE ARTE Y DRENAJE
601.A EXCAVACION NO CLASIFICADA PARA ESTRUCTURA

CDescripcion _____:
En la progresiva Km. 225+360 a km. 225+440 se realiza la excavación para la construcción de sub drenaje. se utiliza una retroexcavadora y herramientas menores. Trabajan : 1 capataz, 1 operador , 2 vigías

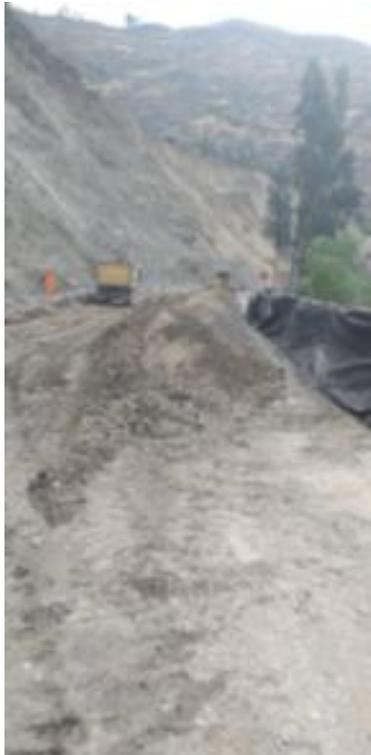
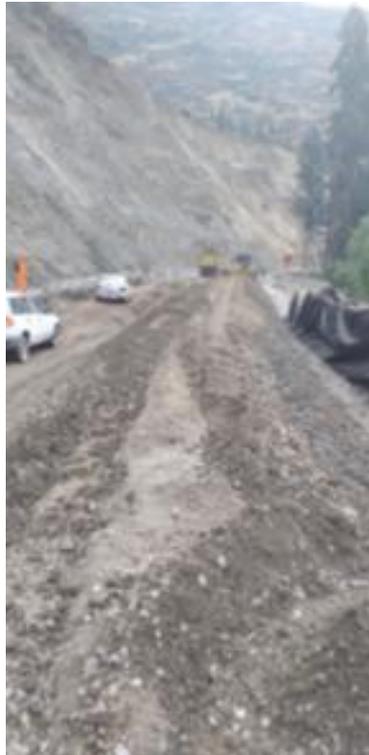
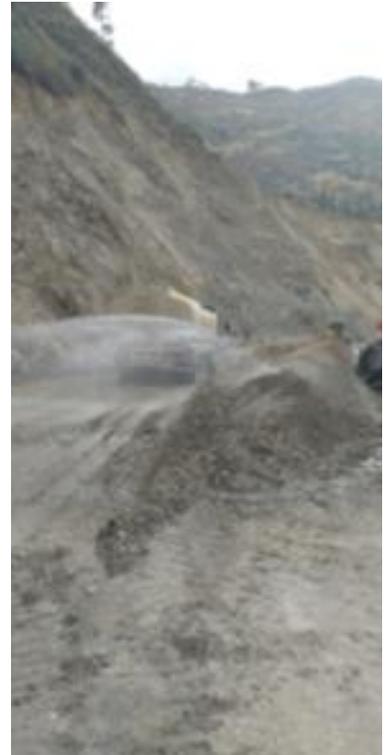
Actividades:
PROGRESIVA KM. 225+500 A KM. 225+800
200.0 MOVIMIENTO DE TIERRAS
210.A CONFORMACION DE TERRAPLENES

CDescripcion _____:
En la progresiva Km. 225+500 a Km. 225+800 se realiza la conformación de terraplenes. Se utiliza una motoniveladora, una compactadora de rodillo y un camión cisterna. Trabajan: 1 capataz, 2 operadores, 1 chofer y 2 vigías.

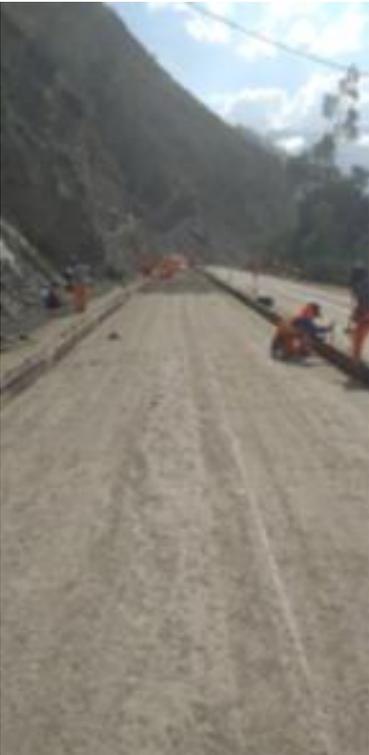
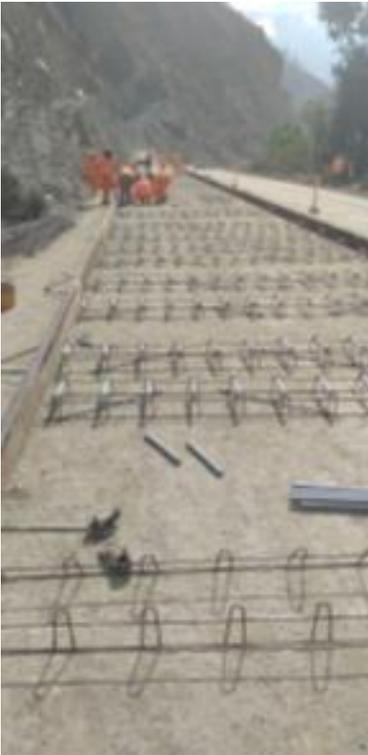
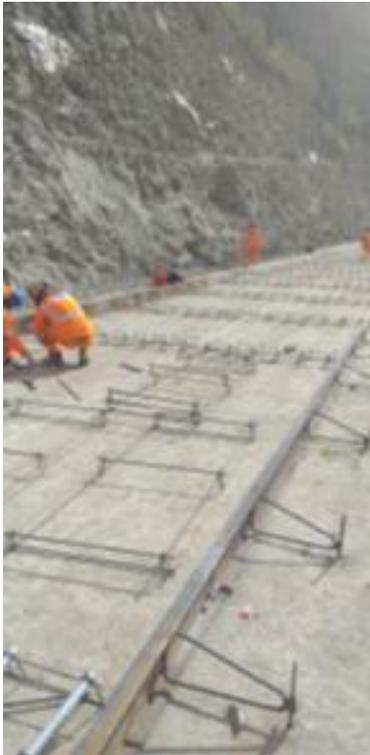
Actividades:
PROGRESIVA KM. 227+200 A KM. 227+300
500.0 PAVIMENTOS DE CONCRETO HIDRAULICO
501.B PAVIMENTO DE CONCRETO HIDRAULICO S'S= 45 KG/CM2 (MANUAL)

CDescripcion _____:
En la progresiva KM. 227+200 a Km. 227+300 se realiza el encofrado y colocación de acero longitudinal en la zona donde se realizará el pavimento de concreto manual .
Trabajan : 1 capataz, 8 obreros.

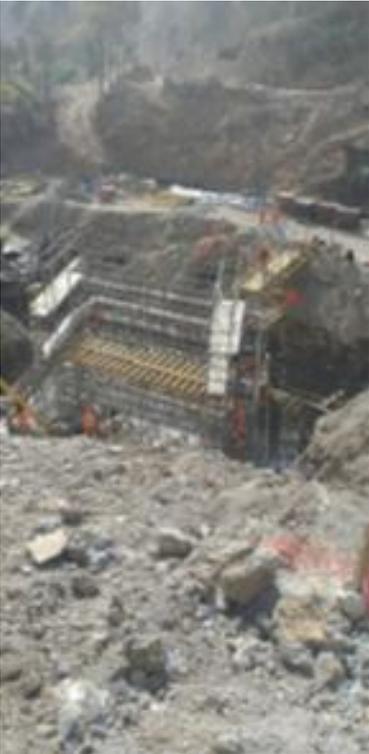
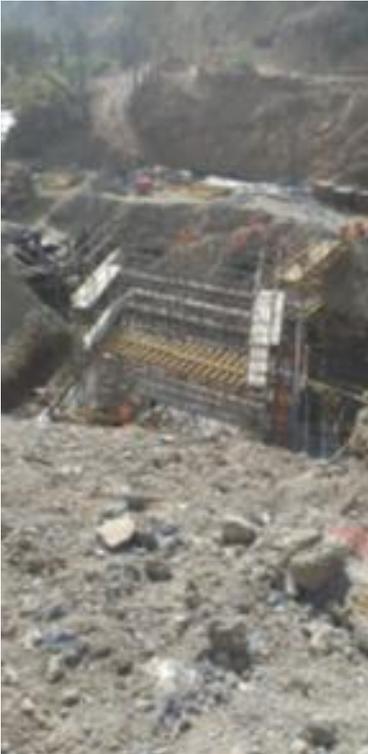
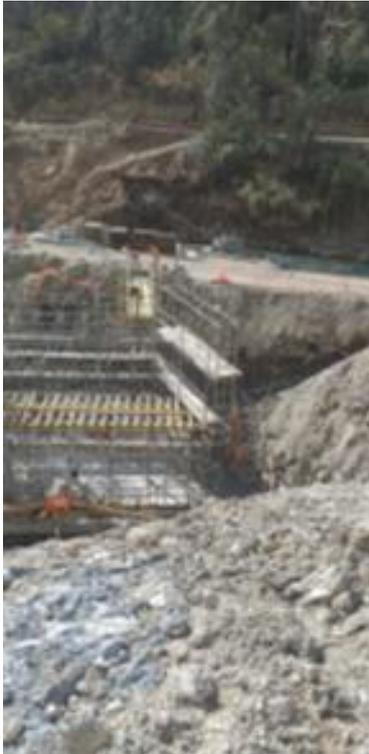
Actividades:
PROGRESIVA KM. 229+965
1400.0 PUENTE HUARIMARCA
1400.3 ESTRIBOS
615,A ACERO DE REFUERZO F'Y= 4200 KG/ cm2

CDescripcion _____ :
En la progresiva Km. 229+965 se continua con la colocación del acero de refuerzo del estribo izquierdo del nuevo puente Huarimarca, Se utiliza una excavadora de oruga , para movilizar los materiales de acero de refuerzo y herramientas menores , Trabajan: 1 capataz, 1 operador, 12 obreros

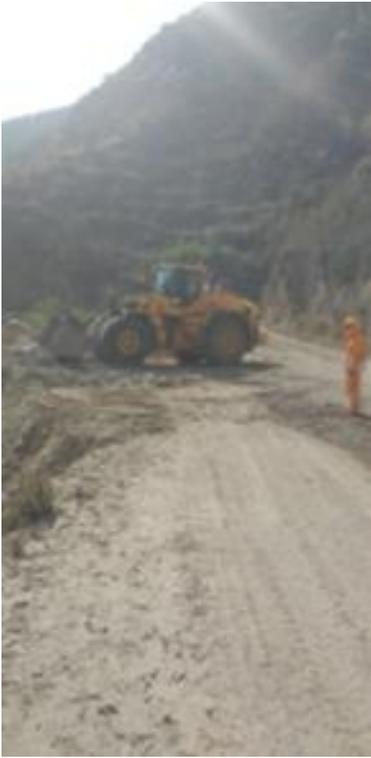
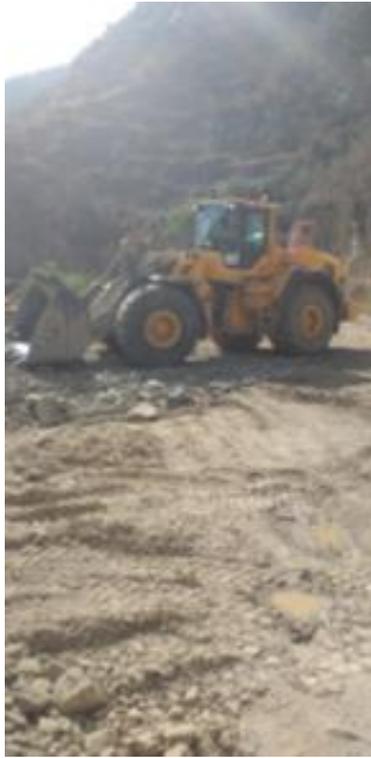
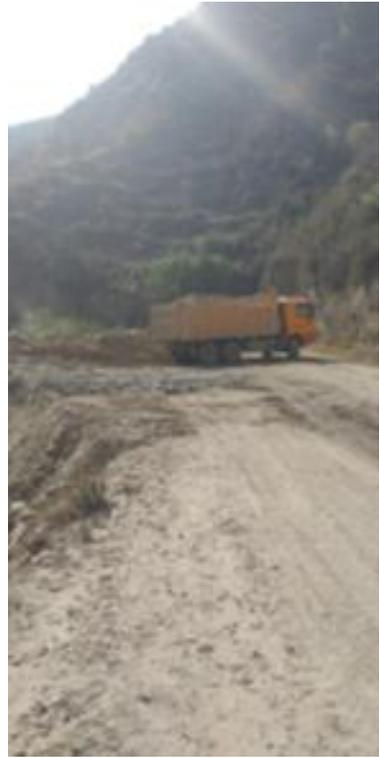
Actividades:
PROGRESIVA KM. 230+650
VISITA DE MONITOREO AL SITIO DONDE LLEGAN LOS TRANSPORTES AL TRAMO III

CDescripcion_____:
En la progresiva Km. 230+650 se realiza la visita de monitoreo al sitio donde llegan los transportes de material de eliminación en el tramo III, se observa que lo están descargando en un lado de via, zona cercana a las riberas del rio. Se utiliza un cargador frontal , trabajan: 1 capataz, 1 operador.

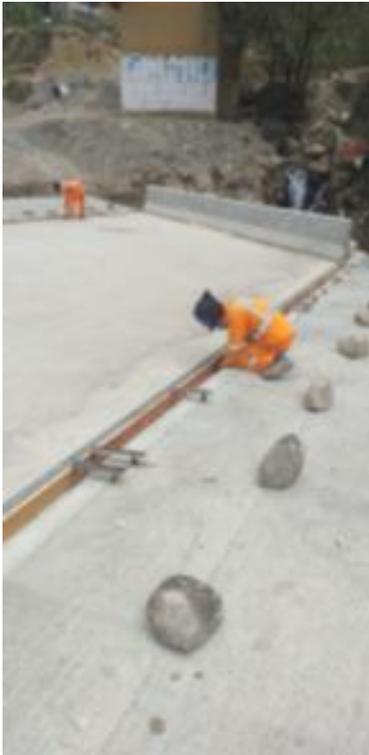
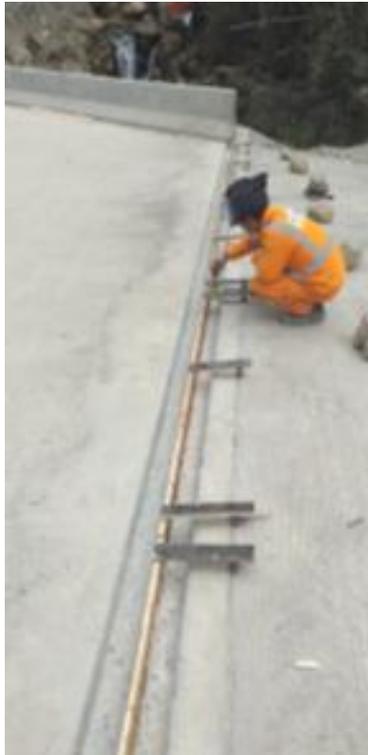
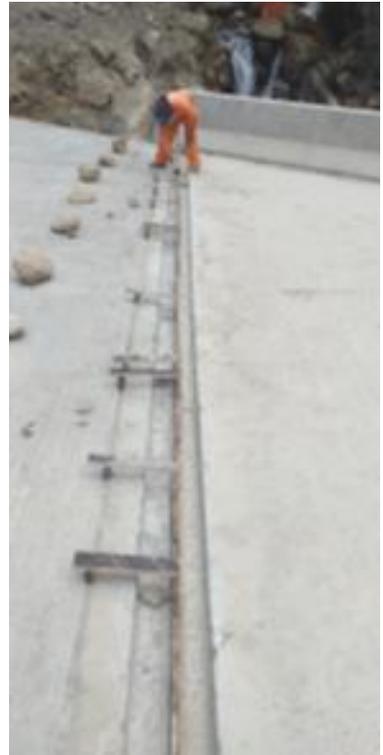
Actividades:
PROGRESIVA KM. 212+020
1000.0 PUNTES MENORES: PUENTE HUARAUTAMBO
613.C JUNTA DE DILATACION (ESTRIBO-LOSA)

En la progresiva km. 212+020 se prepara la superficie entre estribo y losa del puente HUARAUTAMBO para la colocación de junta de dilatación (estribo - losa) . Se utiliza herramientas menores, trabajan : 2 obreros

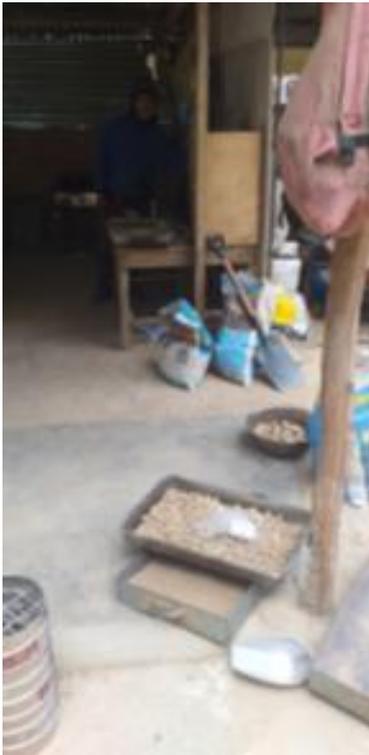
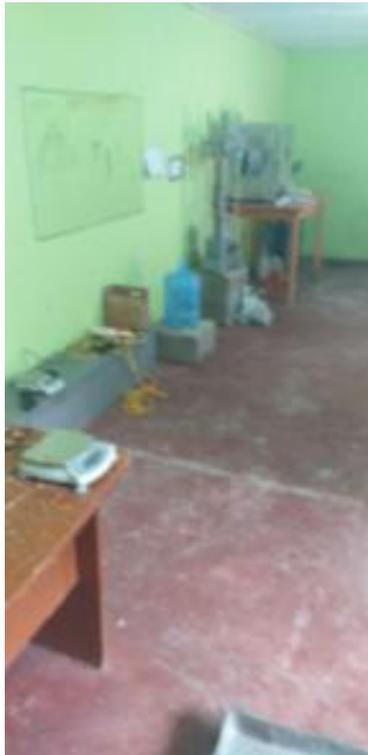
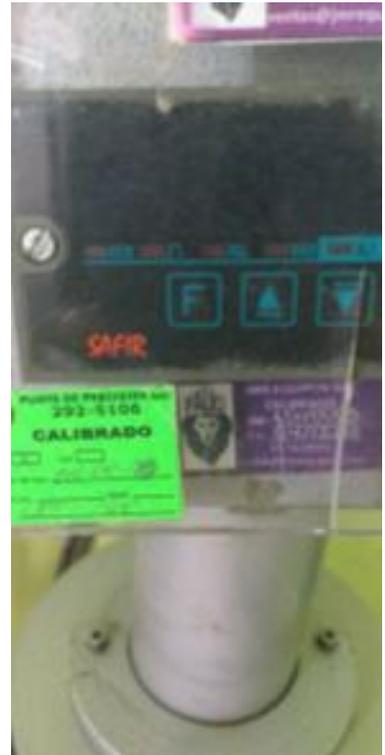
Actividades:
PROGRESIVA KM. 213+400
VISITA DE MONITOREO AL LABORATORIO DE LA SUPERVISIÓN: REVISION DE EQUIPOS EXISTENTES

- b) MAQUINARIA Y EQUIPO: el día de hoy se confirma 4 camionetas , 2 combis y 2 estación total de la supervisión. equipos de computación e impresoras. falta equipo mínimo de laboratorio de suelos y pavimentos.

En la progresiva Km. 213+400 se realiza una nueva visita de monitoreo al laboratorio de la Supervisión, donde se observa que no han incluido los equipos faltantes: Falta equipo de diamantina, esclerometro, péndulo británico, prensa digital para ensayos a compresión del concreto. Existe una prensa dentro del laboratorio que esta dañada , es manual, donde su capacidad alcanza a realizar roturas de cilindros de concreto hasta 175 kg/cm² , este equipo esta dañado y sin calibración. En julio se incluyo una nueva prensa manual de mayor capacidad pero la misma se daño y fue retirado. Se requiere de manera inmediata la incorporación de una PRENSA DIGITAL que cumpla con los TDR y las necesidades de la Obra.

La Supervisión no esta cumpliendo con los equipos mínimos de laboratorio de suelos y pavimentos, falta: equipo de diamantina, péndulo británico, esclerómetro, prensa digital para los ensayos a compresión y flexo - compresión de las muestras de concreto para los pavimentos de concreto hidráulico.
