## BITACORA ELECTRÓNICA DE OBRA

<b>Confirma Bitacora:</b>	<b>Nro Informe:</b>	<b>Fecha Informe:</b>	<b>Nombre De La Obra:</b>	<b>Personal Encargado:</b>
Si	139-NACM-ESC-DO PVN	13-08-2021	Carretera Moquegua - Omate - Arequipa Tramo: II km. 35 al km. 153.50	CUTIPA MONZON NESTOR ARNULFO

INFORME N° 139-NACM-ESC-DO PVN

REPORTE DEL VIERNES 13 DE AGOSTO DEL 2021

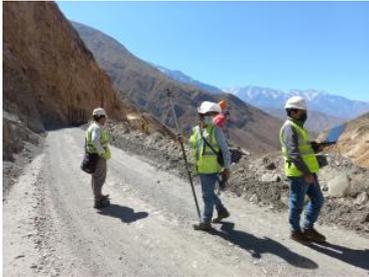
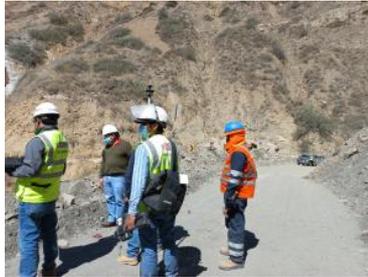
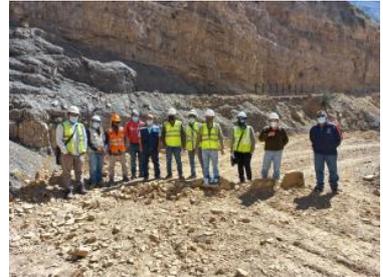
**Actividades:**  
UBICACION: EL FARALLON PROGRESIVA 121+020

SE REALIZA TRABAJOS DE LEVANTAMIENTO TOPOGRAFICO Y LEVANTAMIENTO DE INFORMACION PARA LA PRESTACION ADICIONAL DE OBRA, QUE DARA SOLUCION A LA DIFICULTAD QUE SE PRESENTA, QUE NO SE PUEDE EJECUTAR LO PLANTEADO EN EL EXPEDIENTE CONTRACTUAL.  
CON LA PRESENCIA DEL ING. ERWIN CALVO DIRECTOR DE LA DIR. DE CALIDAD DEL PVN, ING. ORLANDO GARAYAR JEFE DE SUPERVISION Y DEMAS ESPECIALISTAS DEL PVN.

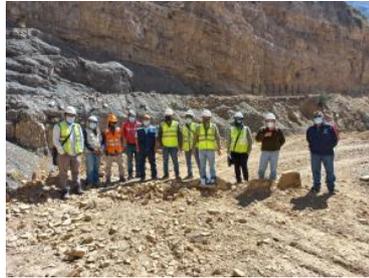
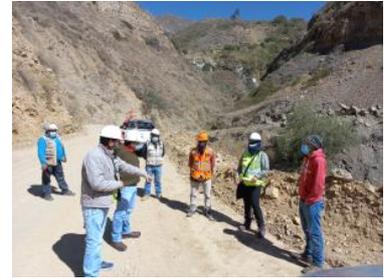
UBICACION: PROGRESIVA KM 120+840

REUNION DEL ING. ERWIN CALVO DIR. DE LA DIRECCION DE CALIDAD DEL PVN,  
ING. GARAYAR JEFE DE SUPERVISION Y DEMAS ESPECIALISTAS.
