BITACORA ELECTRÓNICA DE OBRA

Confirma Bitacora: Si	Nro Informe: 140-NACM-ESC-DO PVN	Fecha Informe: 14-08-2021	Nombre De La Obra: Carretera Moquegua - Omate - Arequipa Tramo: II km. 35 al km. 153.50	Personal Encargado: CUTIPA MONZON NESTOR ARNULFO
---------------------------------	--	-------------------------------------	---	--

INFORME N° 140-NACM-ESC-DO PVN

REPORTE DEL SABADO 14 DE AGOSTO DEL 2021

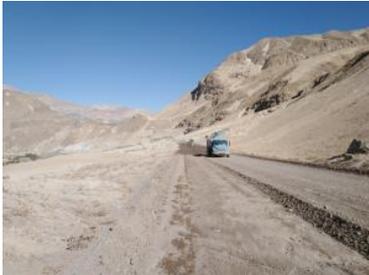
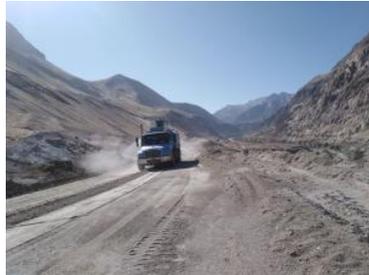
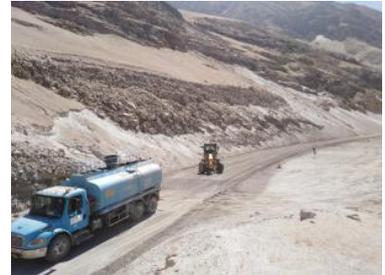
UBICACION: PROGRESIVA KM 79+000 AL KM 81+000

PERSONAL UTILIZADO: 02 VIGIAS, 01 PEON Y 01 JEFE DE GRUPO
MAQUINARIA(INCL. OPERADOR) : 01 CARGADOR FRONTAL, 01 VOLQUETE, 01 RODILLO VIBRATORIO, 01 CAMION CISTERNA, 01 MOTONIVELADORA, 01 MICRO BUS TRASLADO PERSONAL Y 01 CAMIONETA PICK UP 4X4

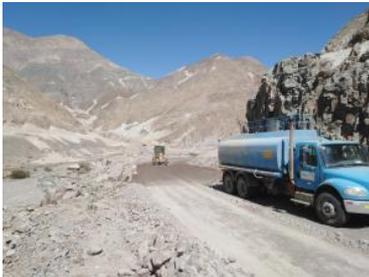
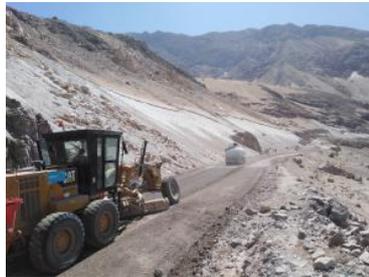
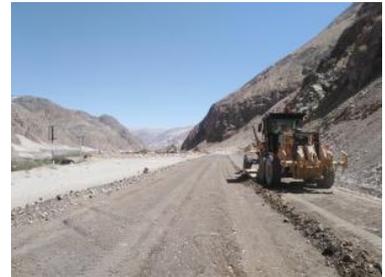
UBICACION: KM 80+000 AL KM 81+120

PERFILADO, RIEGO Y COMPACTADO DE PLATAFORMA.

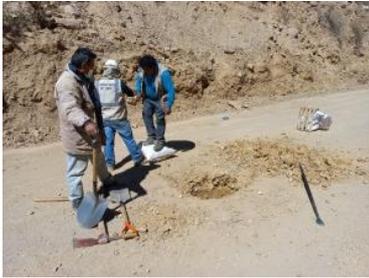
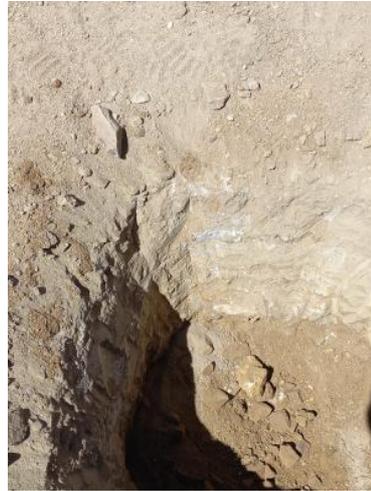
UBICACION: KM 120+850 AL KM 121+140

CALICATAS ENCARGADAS POR LA ING. CARINA BARREDA, ESP EN GEOLOGIA DE LA OFICINA DE CALIDAD DEL PVN.
