# BITACORA ELECTRÓNICA DE OBRA

**Confirma Bitacora:** Si  
**Nro Informe:** 183  
**Fecha Informe:** 16-08-2021  
**Nombre De La Obra:** Carretera Oyon - Ambo, Tramo I: Oyon - Desvío Cerro de Pasco  
**Personal Encargado:** LUZMILA GUERRA MOTTA

MEJORAMIENTO DE LA CARRETERA OYON - AMBO TRAMO 1: OYON DV. CERRO DE PASCO

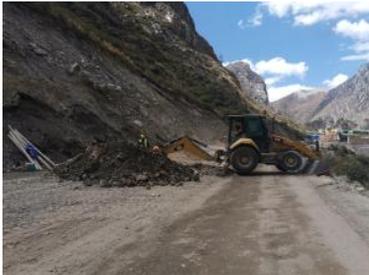
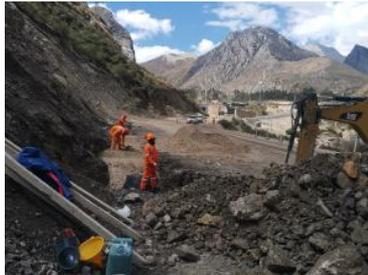
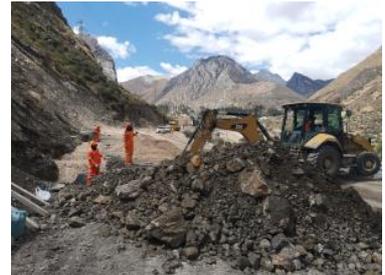
Progresiva: km 142+050 al km 142+140

SE APRECIA QUE UNA DE LAS VIGÍAS NO CUENTA CON SUS EPP COMPLETO (CHALECO O CASACA DE SEGURIDAD), AL SER CONSULTADA AL RESPECTO REFIRIÓ QUE ÚNICAMENTE CUENTA CON UNA CASACA GRUESA Y QUE POR EL CALOR TUVO QUE QUITÁRSELA.

Actividades verificadas por personal Profesional, Técnico y Auxiliar del CVA y personal Técnico y Auxiliar del CSO. Se sugiere el control adecuado de los procesos constructivos por parte del CSO, a fin de garantizar la calidad y durabilidad de la obra. Así como el cumplimiento de los protocolos de seguridad y salud en el trabajo y la adecuada disposición de residuos a fin de su posterior transporte, de forma tal de evitar riesgos de incidentes y/o accidentes en obra y/o posible afectación medio Ambiental.

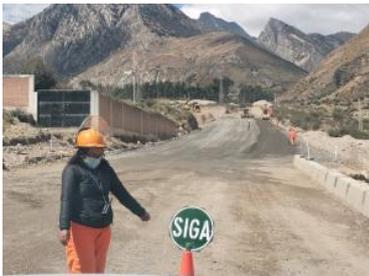
**Foto1:**

SE APRECIA QUE UNA DE LAS VIGÍAS NO CUENTA CON SUS EPP COMPLETO (CHALECO O CASACA DE SEGURIDAD - FOTO N° 1), AL SER CONSULTADA AL RESPECTO REFIRIÓ QUE ÚNICAMENTE CUENTA CON UNA CASACA GRUESA Y QUE POR EL CALOR TUVO QUE QUITÁRSELA.

Actividades verificadas por personal Profesional, Técnico y Auxiliar del CVA y personal Técnico y Auxiliar del CSO. Se sugiere el control adecuado de los procesos constructivos por parte del CSO, a fin de garantizar la calidad y durabilidad de la obra. Así como el cumplimiento de los protocolos de seguridad y salud en el trabajo y la adecuada disposición de residuos a fin de su posterior transporte, de forma tal de evitar riesgos de incidentes y/o accidentes en obra y/o posible afectación medio Ambiental.

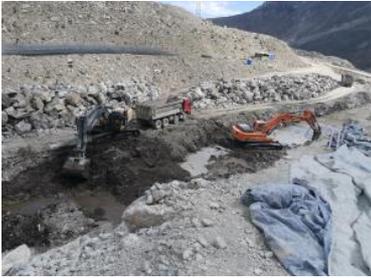
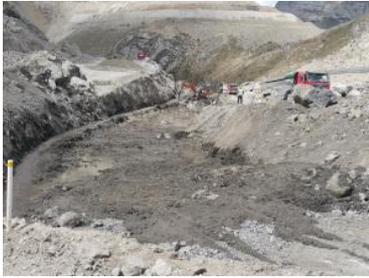
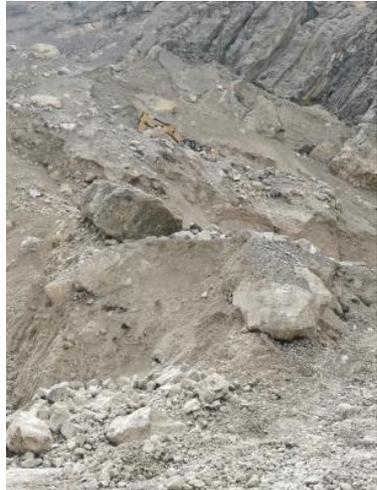
Progresiva: km 152+960 - DME 03 y CANTERA

**CDescripcion** \_\_\_\_\_:  
Personal aproximado verificado en campo: 1 Capataz, 1 Operario, 3 Oficial, 2 Ayudante y 1 Vigía.  
Equipos aproximados verificados en campo: 3 Excavadora sobre oruga y 2 Volquetes con sus respectivos operadores.  
Actividades verificadas por personal Profesional, Técnico y Auxiliar del CVA. Se sugiere el control adecuado de los procesos constructivos por parte del CSO, a fin de garantizar la calidad y durabilidad de la obra. Así como el cumplimiento de los protocolos de seguridad y salud en el trabajo y la adecuada disposición de residuos a fin de su posterior transporte, de forma tal de evitar riesgos de incidentes y/o accidentes en obra y/o posible afectación medio Ambiental.  
Se vienen realizando actividades de extracción de material de Cantera, así como excavación en curso de agua donde se cimentaría la estructura del muro Terramesh, estando a la espera de la definición del tipo de fundación a realizarse.

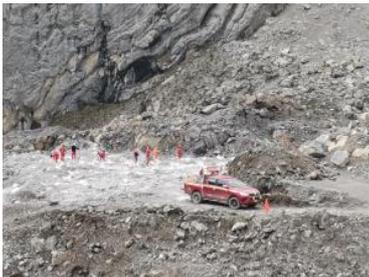
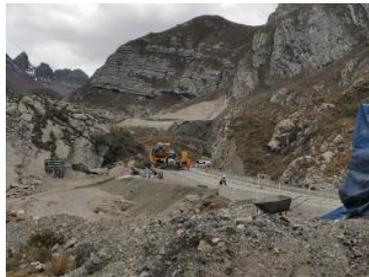
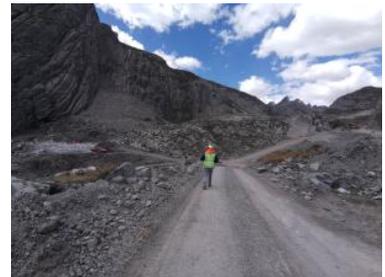
CANTERA PATÓN MORRENICO (Voladura de Rocas)  
Progresiva: km 152+720

SE VERIFICA EN LOS PROTOCOLOS DE VOLADURA DE ROCAS A REALIZARSE LAS COPIAS DEL CARNE DE MANIPULACIÓN DE EXPLOSIVOS Y MATERIALES RELACIONADOS – SUCAMEC DE 5 PERSONAS, SIN EMBARGO, EN EL ÁREA DE CARGUÍO SE VERIFICA A 8 PERSONAS VIENEN REALIZANDO EL CARGUÍO DE MATERIAL EXPLOSIVO EN LAS PERFORACIONES REALIZADAS (MANIPULACIÓN DE EXPLOSIVOS Y RELACIONADOS).

SE APRECIA QUE APROXIMADAMENTE A 150 M (EN PROYECCIÓN DE LÍNEA RECTA), DEL SECTOR DONDE SE REALIZA EL PROCEDIMIENTO DE VOLADURA DE ROCAS, SE REALIZAN ACTIVIDADES DE VERTIDO DE CONCRETO EN PAVIMENTOS DE CONCRETO HIDRÁULICO (KM 152+780 AL KM 152+890 APROXIMADAMENTE), POR LO QUE LA ONDA EXPANSIVA DE LA VOLADURA DE ROCAS PODRÍA AFECTAR AL CONCRETO RECIENTEMENTE COLOCADO EN LOS PAVIMENTOS.

A LA CONSULTA RESPECTO A LA PARTICIPACIÓN DE LA SUPERVISIÓN DE OBRA EN LA ACTIVIDAD EN PROCESO, EL CONTRATISTA REFIRIÓ QUE HASTA EL MOMENTO (2.50 PM) NO SE HABÍAN HECHO PRESENTES, POR LO QUE, SE SUGIERE LA PARTICIPACIÓN DE LA SUPERVISIÓN DE OBRA EN LAS ACTIVIDADES EN PROCESO.

Del Panel Fotográfico N° 05, se sugiere que a través de la Supervisión de obra se pudiera verificar el cumplimiento de los protocolos de seguridad y calidad en obra.
