BITACORA ELECTRÓNICA DE OBRA

REGISTRO DE LA BITACORA Y FOTO DEL CUADERNO DE OBRA

Confir ma Bitaco ra: Si	Nro Inform e: 054- 2021	Fecha Informe: 16-08-2021	Nombre De La Obra: REHABILITACION Y MEJORAMIENTO DE LA CARRETERA PALLASCA - M O L L E P A T A - MOLLEBAMBA - SANTIAGO DE CHUCO EMPALME RUTA NO 10, TRAMO SANTIAGO DE CHUCO - MOLLEPATA	Personal Encargado: VILCHEZ ESPINOZA JOHNATHAN ARTURO
---	--	-------------------------------------	---	--

Reporte diario Santiago de Chuco - Mollepata

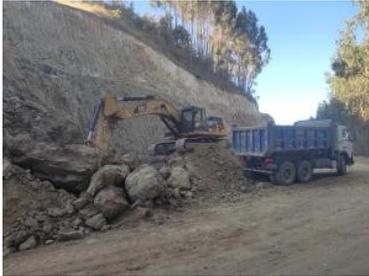
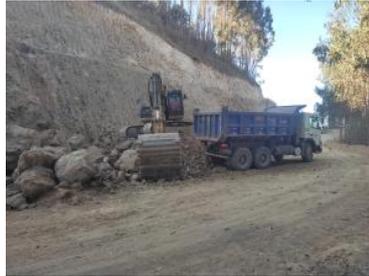
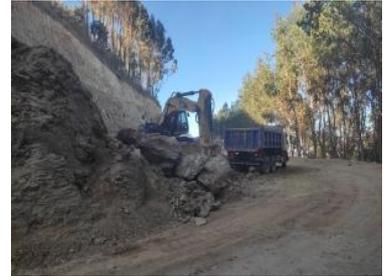
200. MOVIMIENTO DE TIERRA
202.A EXCAVACIÓN DE MATERIAL SUELTO
202.B EXCAVACIÓN EN ROCA SUELTA
PROGRESIVA 26+000

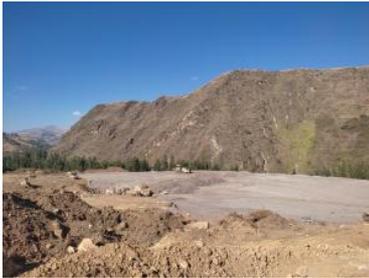
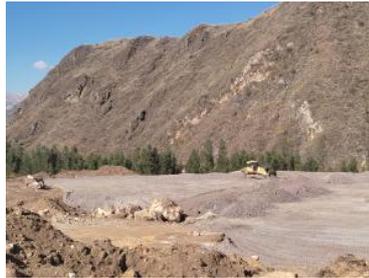
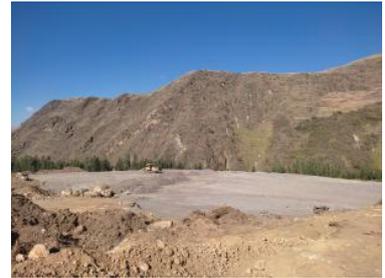
200. MOVIMIENTO DE TIERRA
906.A ACONDICIONAMIENTO DE DESECHOS Y MATERIAL EXCEDENTE
PROGRESIVA 12+300 DME 18

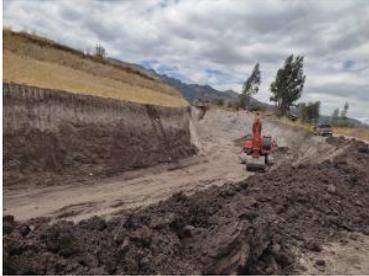
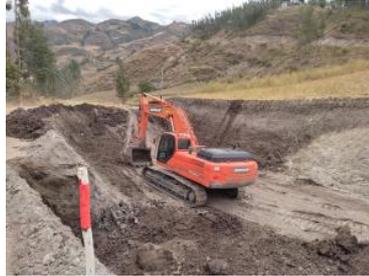
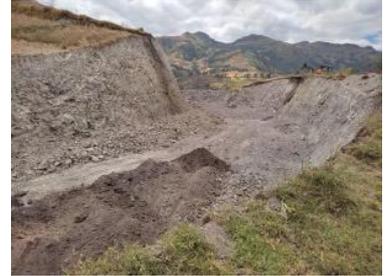
200. MOVIMIENTO DE TIERRA
202.A EXCAVACIÓN DE MATERIAL SUELTO
202.B EXCAVACIÓN EN ROCA SUELTA
PROGRESIVA 10+600

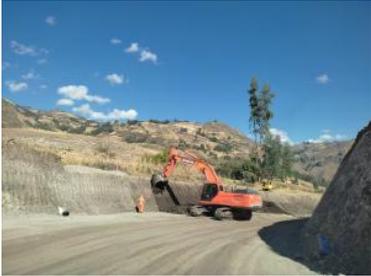
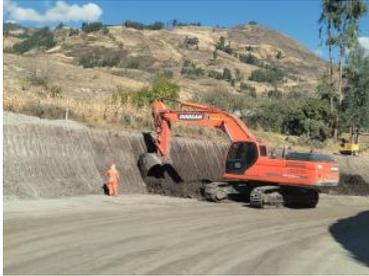
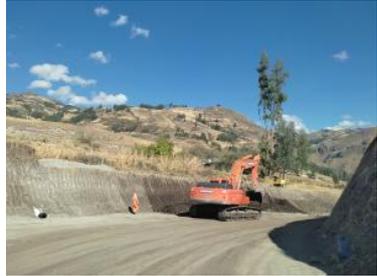
Actividades:
200. MOVIMIENTO DE TIERRA
202.A EXCAVACIÓN DE MATERIAL SUELTO
202.B EXCAVACIÓN EN ROCA SUELTA
PROGRESIVA 10+100

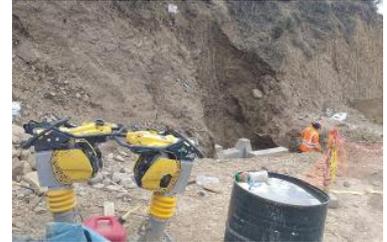
Foto3:

500. OBRAS DE ARTE Y DRENAJE
502.A RELLENO PARA ESTRUCTURAS
PROGRESIVA 6+964 LADO IZQUIERDO TMC 36"

Personal de contratista y supervisión realizan pruebas de densidad

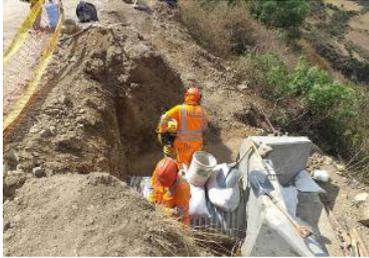
Foto2:

Actividades:
500. OBRAS DE ARTE Y DRENAJE
502.A RELLENO PARA ESTRUCTURAS
PROGRESIVA 6+649 LADO IZQUIERDO TMC 36"

Equipos
1 Minicargador
2 Vibro compactadora
Cuadrilla
1 Operario
2 Ayudantes
Personal de contratista y supervisión realizan pruebas de densidad
