BITACORA ELECTRÓNICA DE OBRA

<p>Confirma Bitacora: Si</p>	<p>Nro Informe: 009</p>	<p>Fecha Informe: 16-08-2021</p>	<p>Nombre De La Obra: MEJORAMIENTO DE LA CARRETERA SANTA MARIA - SANTA TERESA - PUENTE HIDROELECTRICA MACHU PICCHU - ITEM A : MEJORAMIENTO DE LA CARRETERA A NIVEL DE CARPETA ASFÁLTICA</p>	<p>Personal Encargado: NATALY KATHERINE MARIN PAUCAR</p>
---	------------------------------------	---	--	---

INFORME DIARIO N° 009-2021-CARRETERA SANTA MARÍA - SANTA TERESA - PUENTE HIDROELÉCTRICA MACHUPICCHU/ NKMP

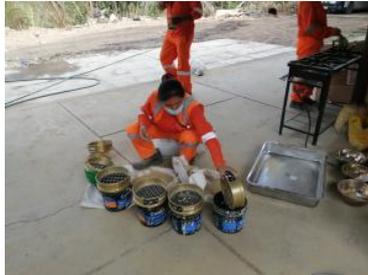
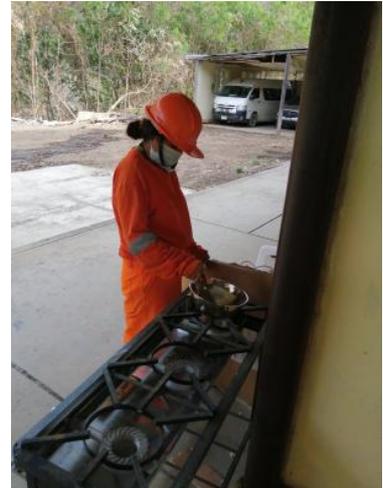
2

Actividades:
Ensayo de Granulometría

CDescripcion_____:
El personal técnico del área de Suelos y Pavimentos de la empresa Contratista, realiza el ensayo de Granulometría en el material obtenido de los cortes de talud.

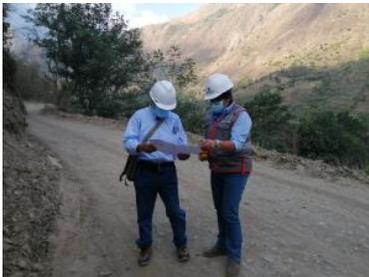
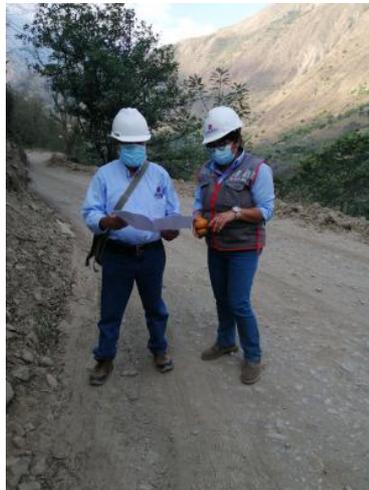
3

Recorrido del tramo de obra

Especialistas de supervisión: Ingeniero Geólogo y Especialista legal en liberación de predios, realizan recorrido del tramo.

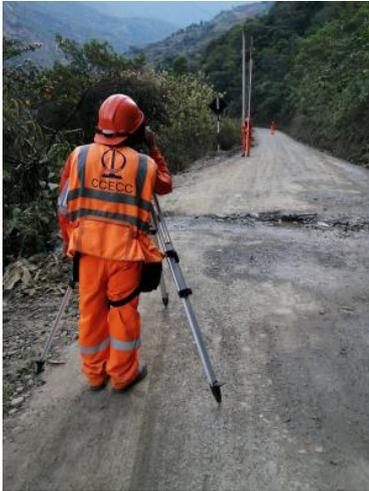
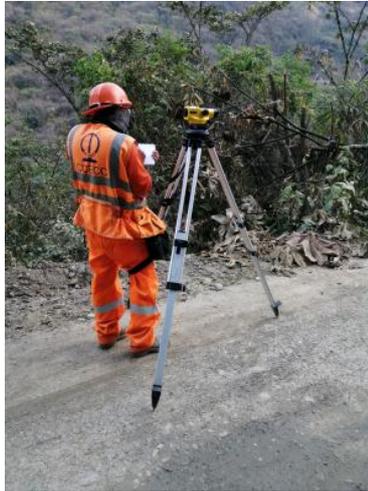
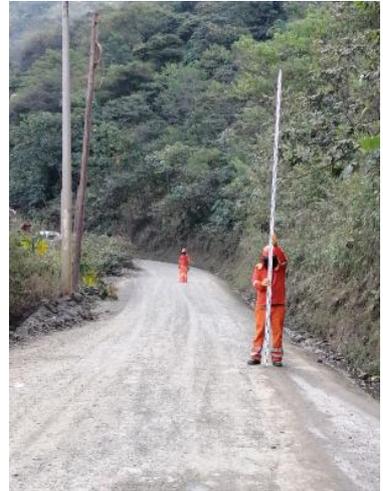
4

Actividades:
Nivelación de terreno y verificación BM

Cuadrilla de topografía de la empresa Contratista (constituidas cada una por 04 personas: 01 topógrafo, 01 ayudante de topografía, y 02 personas que sostienen los jalones), realizan actividades de nivelación de terreno y verificación de BM.

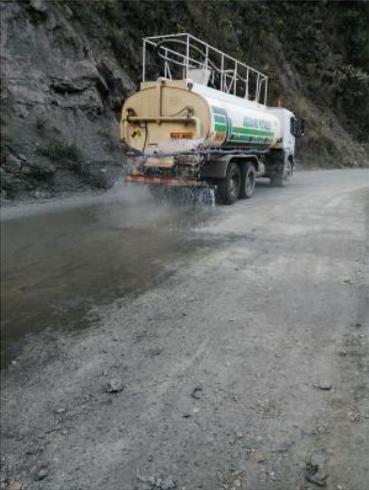
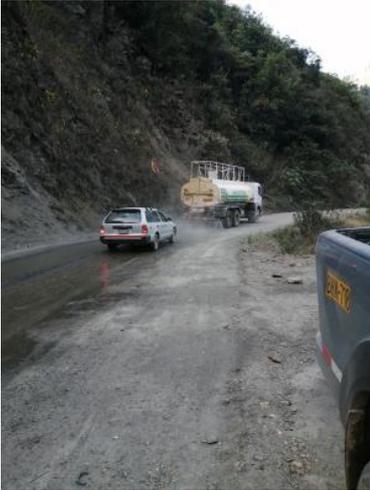
5

Actividades:
Control de emisión de polvo

CDescripcion_____:
Control de emisión de polvo con 01 cisterna de agua.

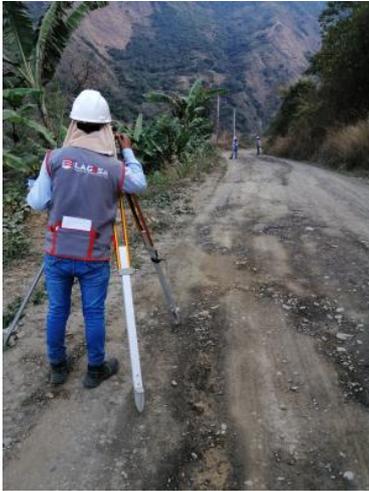
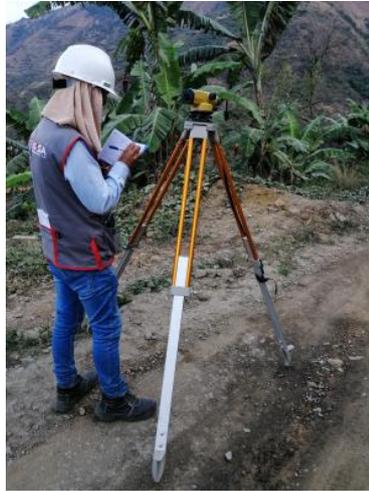
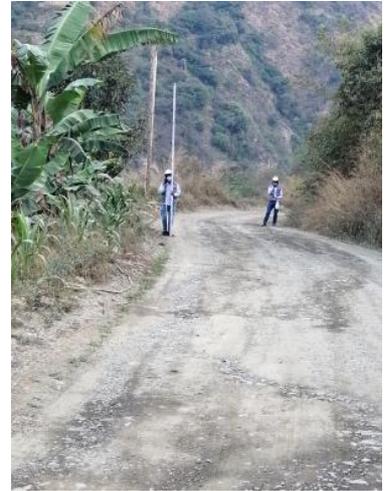
6

Actividades:
Nivelación y verificación de BM

CDescripcion_____:
El personal de topografía de Supervisión, realizó actividades de nivelación y verificación de BM, desde el km 13+000 al km 16+000.

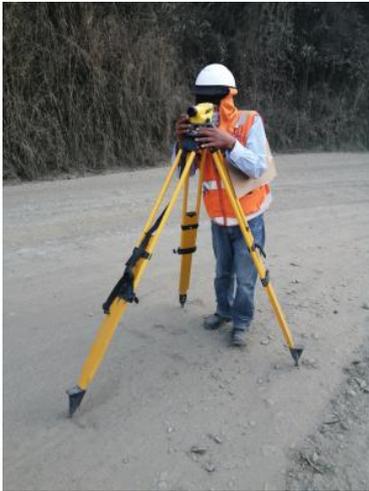
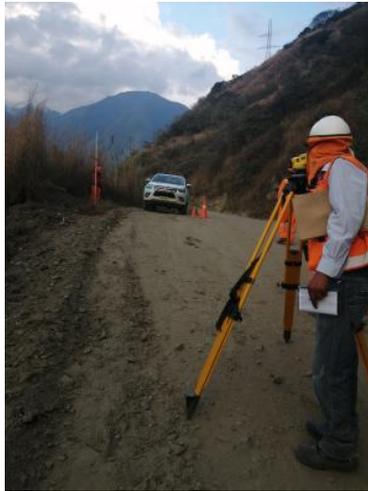
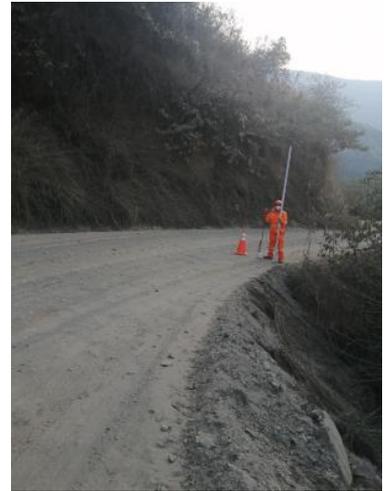
7

Actividades:
Nivelación de terreno y verificación de BM

Segunda Cuadrilla de topografía de la empresa Contratista (constituidas cada una por 04 personas: 01 topógrafo, 01 ayudante de topografía, y 02 personas que sostienen los jalones), realizan actividades de nivelación de terreno y verificación de BM. Se observa que para temas de seguridad, los jaloneros colocan conos de seguridad en los extremos del área de trabajo.
