BITACORA ELECTRÓNICA DE OBRA

Confir ma Bitaco ra: Si	Nro Inform e: 119	Fecha Informe: 17-08-2021	Nombre De La Obra: Carretera Oyon- Ambo, Tramo II: Dv. Cerro de Pasco- Dv. Chacayan	Personal Encargado: BORIS WALTER AYLLÓN CARCELÉN
---	-------------------------------------	-------------------------------------	---	---

OBRA: MEJORAMIENTO DE LA CARRETERA OYON - AMBO TRAMO 2 DESVIO CERRO DE PASCO DESVIO CHACAYAN

Visita de monitoreo desde la Ciudad de Yanahuanca hasta la progresiva Km. 230+000 (Desvío Chacayán)

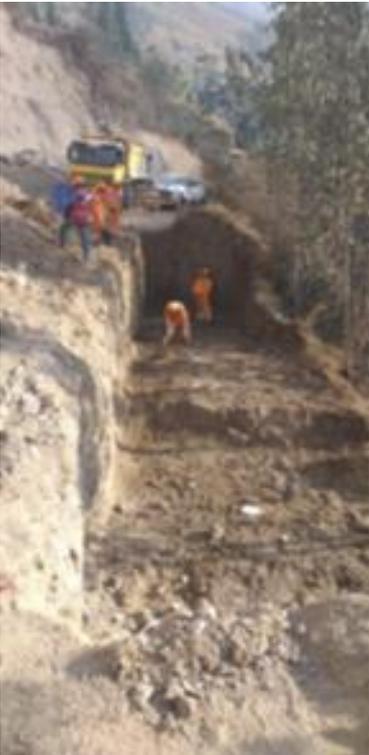
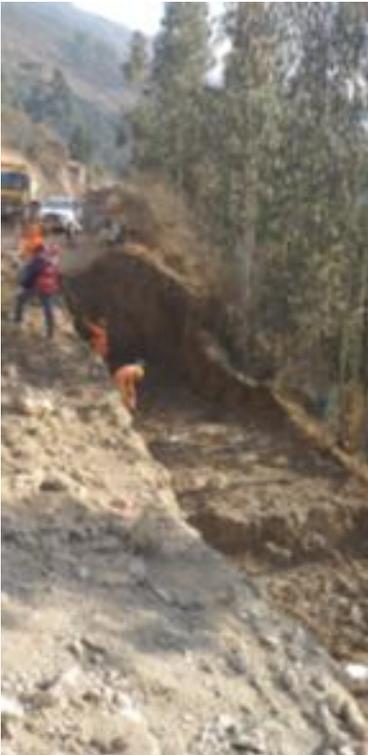
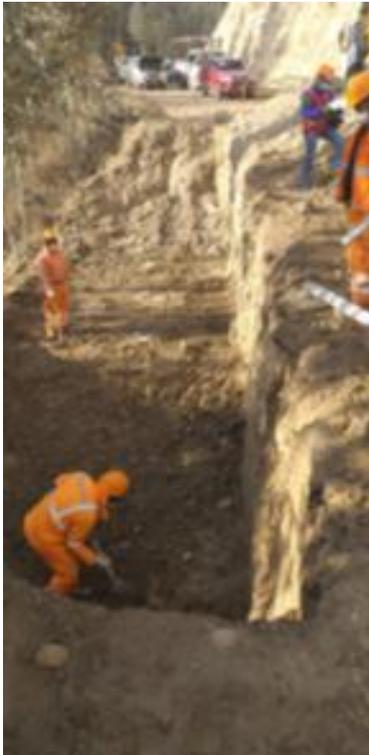
Actividades:
PROGRESIVA KM. 217+900 a KM. 217+940
600.0 OBRAS DE ARTE Y DRENAJE
601.A EXCAVACION NO CLASIFICADA PARA ESTRUCTURAS

CDescripcion _____:
En la progresiva KM. 217+900 a KM. 217+940 se realiza excavación a mano para la construcción de muros de contención. Se utiliza : herramientas menores, trabajan: 1 capataz, 1 técnico de seguridad, 4 obreros

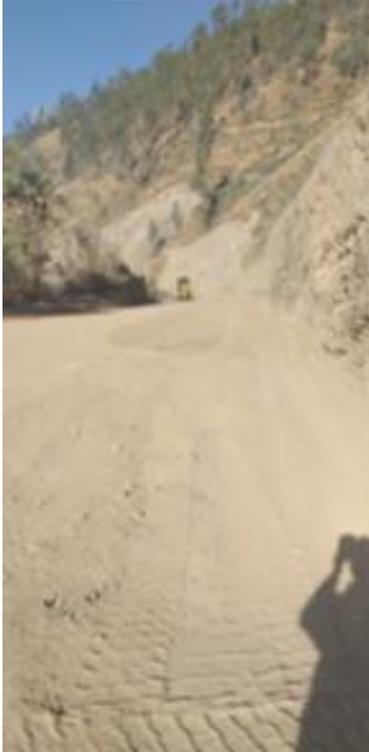
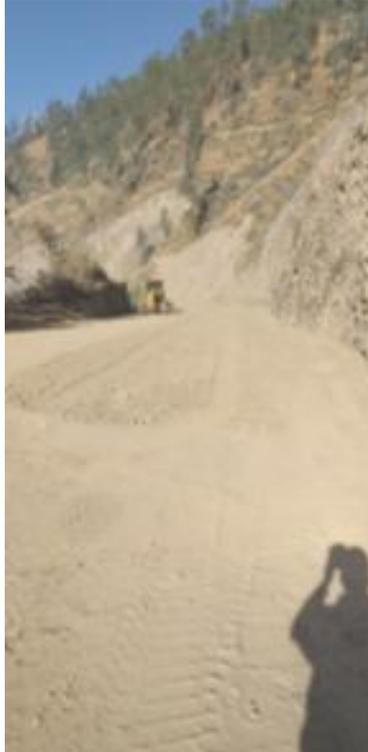
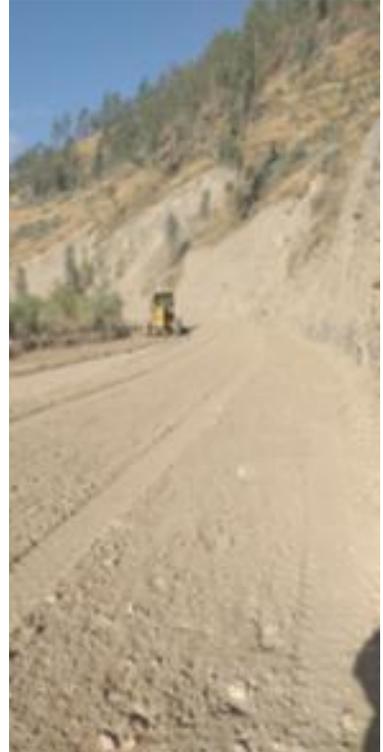
Actividades:
PROGRESIVA KM. 219+600 Y KM. 219+800
200.0 MOVIMIENTO DE TIERRAS
210.A CONFORMACION DE TERRAPLENES

CDescripcion_____:
En la progresiva Km. 219+940 a Km. 219+800 se realiza la conformación de terraplenes. Se utiliza una motoniveladora, 1 vibro compactadora, trabajan: 1 capataz, 2 operadores, 3 obreros, 2 vigías

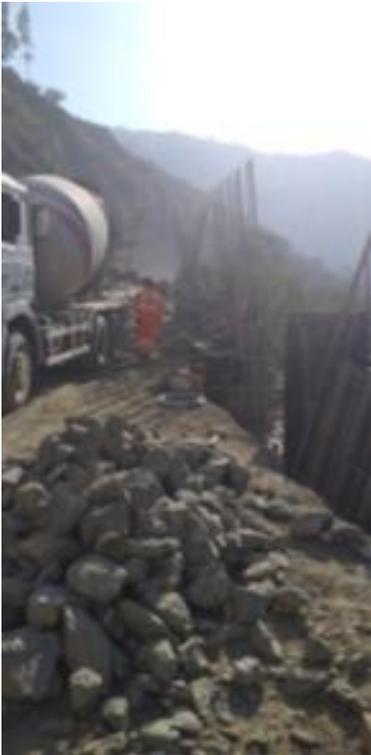
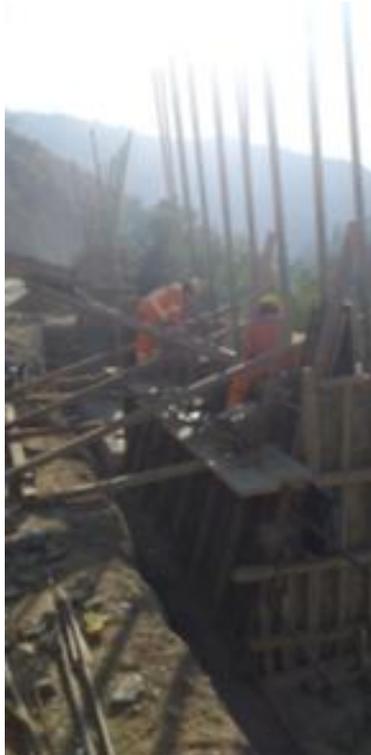
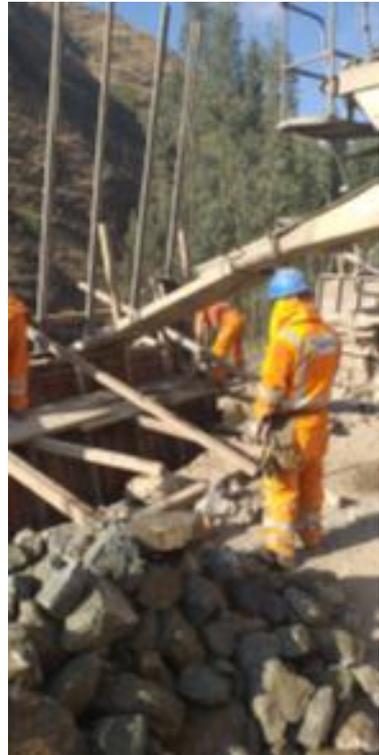
Actividades:
PROGRESIVA KM. 224+495
600.0 OBRAS DE ARTE Y DRENAJE
610.E1 CONCRETO CICLOPEO (F'C= 175 KG/CM2 + 30% P.M.)

CDescripcion_____:
En la progresiva KM. 224+495 se realiza el vaciado de mezcla de concreto para la construcción de muro de concreto ciclópeo. Se utiliza herramientas menores, trabajan: 1capataz, 4 obreros, 2 vigías

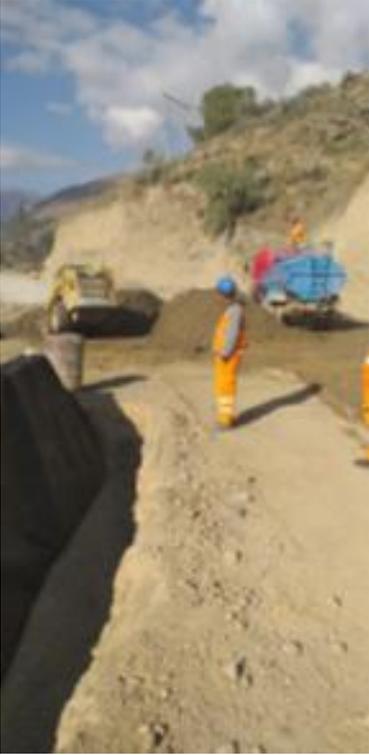
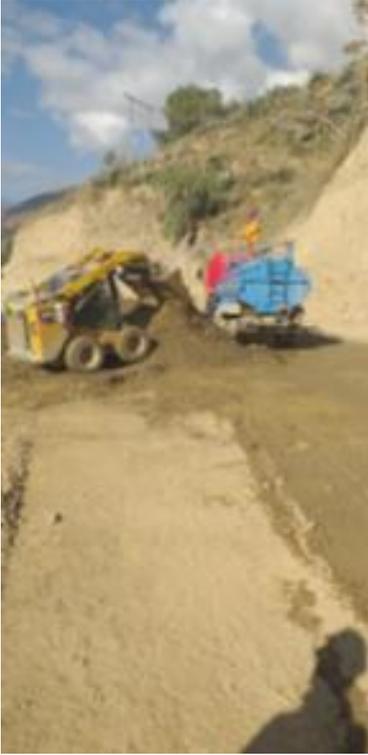
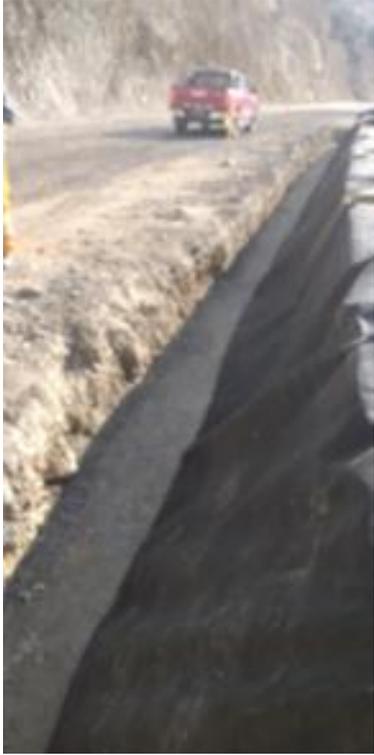
Actividades:
PROGRESIVA KM. 224+120 km. 224+250
600.0 OBRAS DE ARTE Y DRENAJE
605.A RELLENO PARA ESTRUCTURA

CDescripcion _____:
En las progresivas KM. 224+120 a Km. 224+250 se realiza el lavado del material de relleno y el inicio del relleno para estructuras de muros de contención. Se utiliza un una vibro compactadora, mini cargador, un camión cisterna y herramientas menores. Trabajan : 1 capataz, 1 operador, 3 obreros, 1 chofer, 2 vigías.

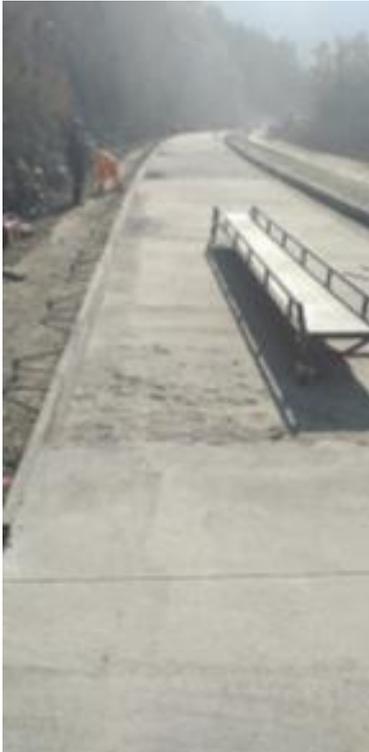
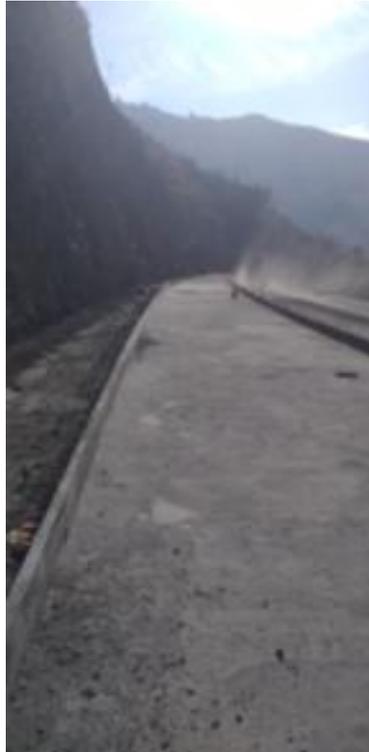
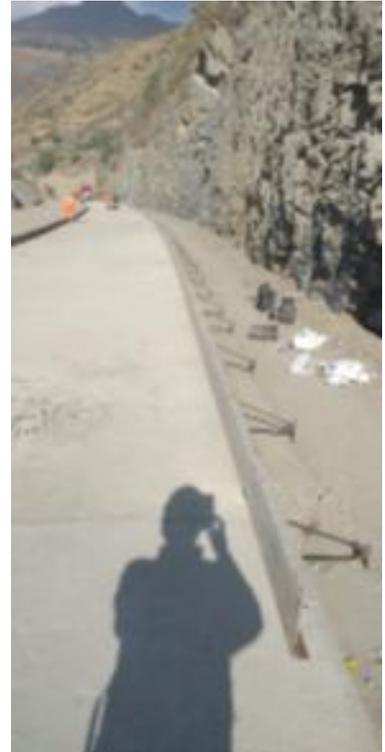
Actividades:
PROGRESIVA KM. 224+590 a KM. 224+670
300.0 SUB BASE Y BASES
303.B BASE DE CONCRETO HIDRAULICO F'C= 85 KG/CM2

CDescripcion _____:
En la progresiva KM. 224+590 a Km. 224+670 se verifica la realización de encofrado para la construcción de base de concreto hidráulico, en lado izquierdo de la vía. Se utilizó equipo menor manual de pavimentación, 2 camiones mixer, 2 equipos de vibrado de concreto, herramientas menores, trabajaron 1 capataz, 2 operarios de mixer, 1 operador de equipo menor, 12 obreros

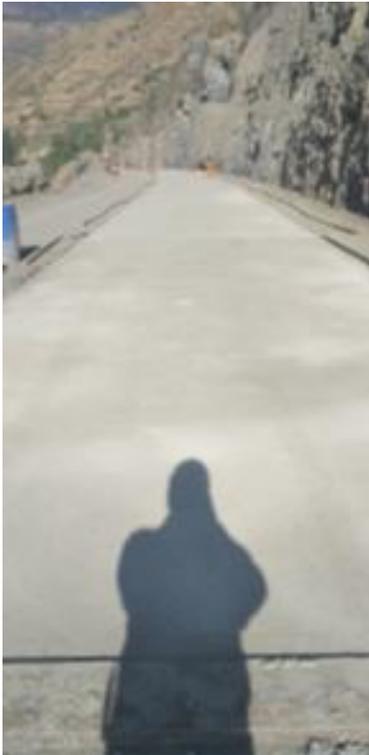
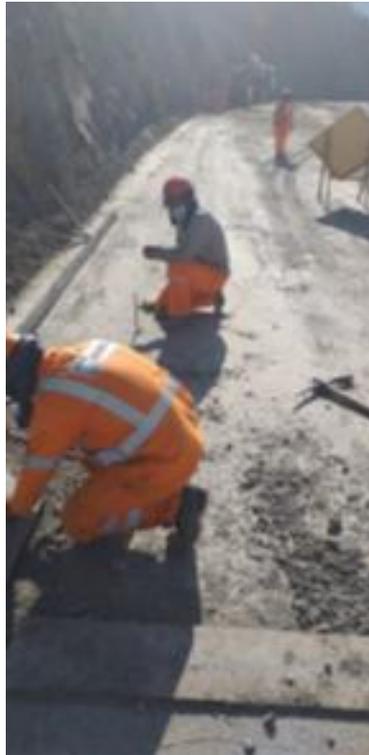
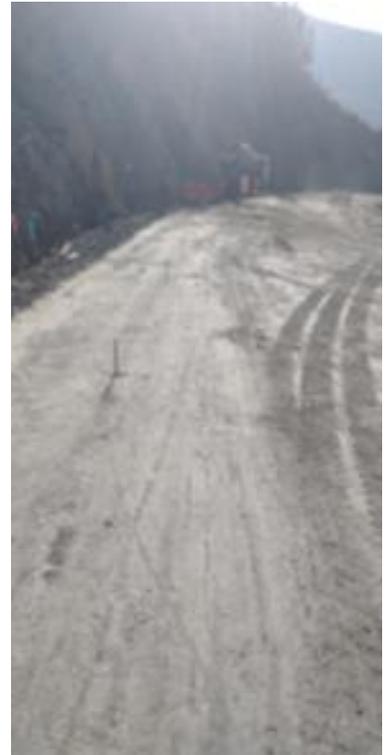
PROGRESIVA KM. 224+670 a KM. 224+770
300.0 SUB BASE Y BASES
303.B BASE DE CONCRETO HIDRAULICO F'C= 85 KG/CM2

En las progresivas Km. 224+670 a Km. 224+770 se verifica la construcción de solado de concreto hasta la 224+700 y se continua con la colocación del encofrado para el vaciado del solado hasta la progresiva 224+770 . Se utiliza herramientas menores y trabajan: 1 capataz, 4 obreros.

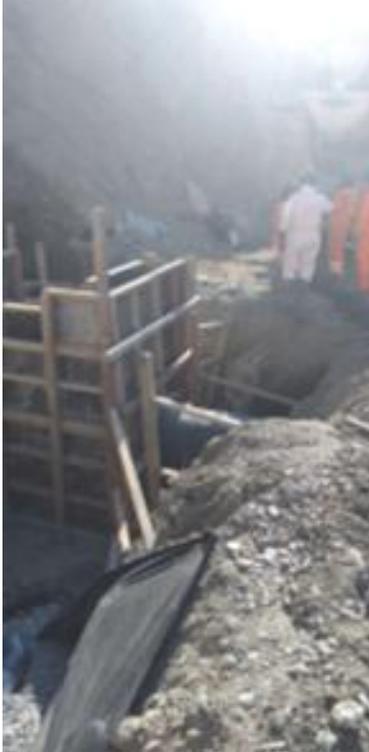
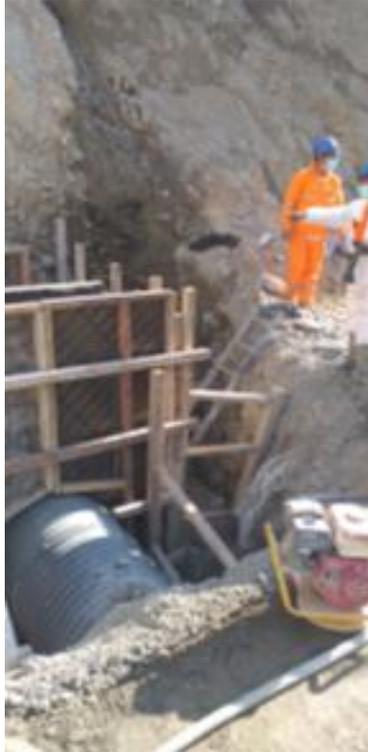
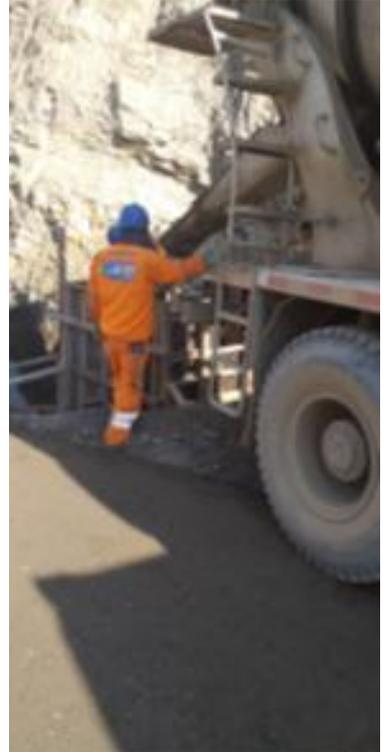
Actividades:
PROGRESIVA 224+800
600.0 OBRAS DE ARTE Y DRENAJE
610.E CONCRETO CLASE E (F'C= 175 KG/CM2)

En la progresiva Km. 224+800 se realiza el vaciado de concreto en cabezal de alcantarilla tipo caja en el lado izquierdo de la vía, Se utiliza una camión mixer, un vibrador de concreto y herramientas menores, trabajan: 1 capataz, 4 obreros. 1 operador de mixer.

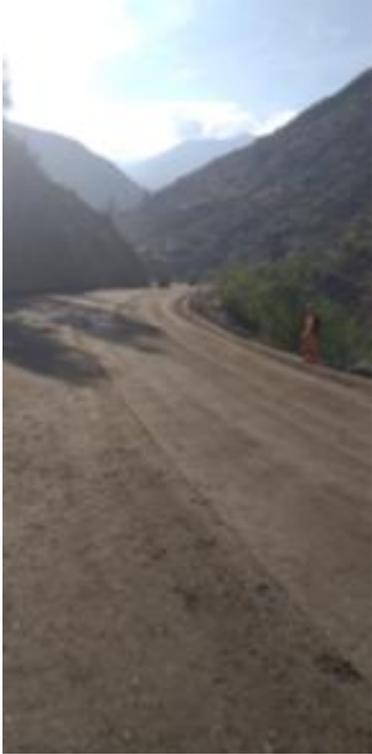
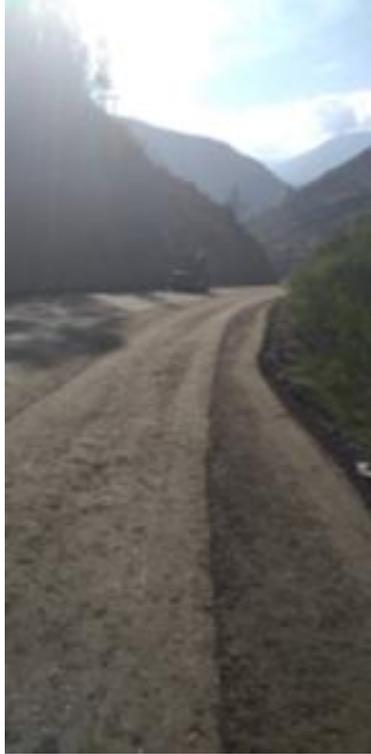
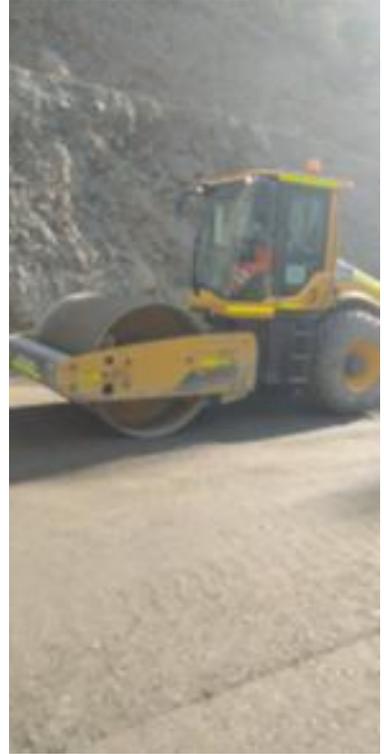
Actividades:
PROGRESIVA KM. 224+800 A KM. 225+000
300.0 SUB BASE Y BASES
303.A SUB BASE GRANULAR

CDescripcion_____:
En la progresiva Km. 224+800 a Km. 225+000 se realiza la construcción de sub base granular. Se utiliza una motoniveladora, dos compactadoras de rodillo y un camión cisterna. Trabajan: 1 capataz, 3 operadores, 1 chofer y 2 vigías

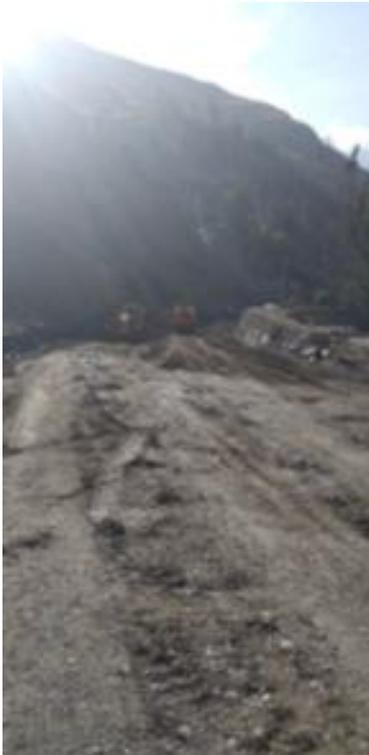
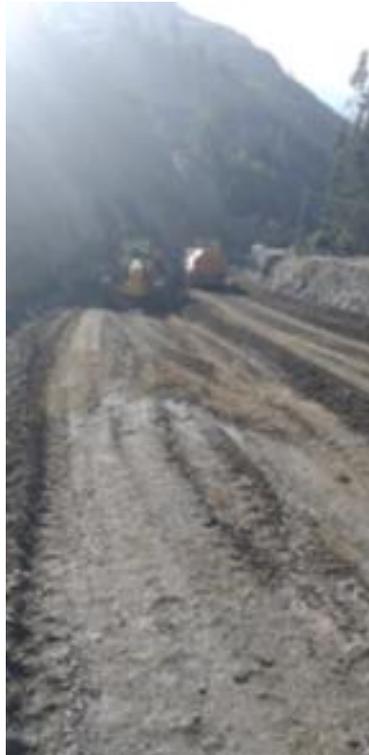
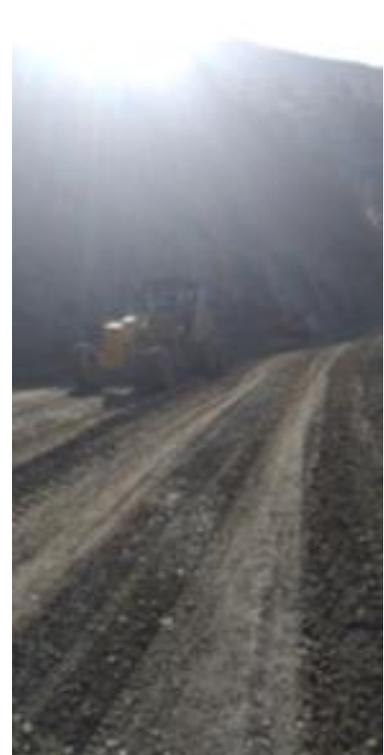
Actividades:
PROGRESIVA KM. 225+580 Y KM. 225+620
200.0 MOVIMIENTO DE TIERRAS
210.A CONFORMACION DE TERRAPLENES

CDescripcion _____:
En la progresiva Km. 225+580 a Km. 225+620 Se realiza la conformación de terraplenes. Se utiliza una motoniveladora, 1 vibro compactadora, trabajan: 1 capataz, 2 operadores, 3 obreros, 2 vigías.

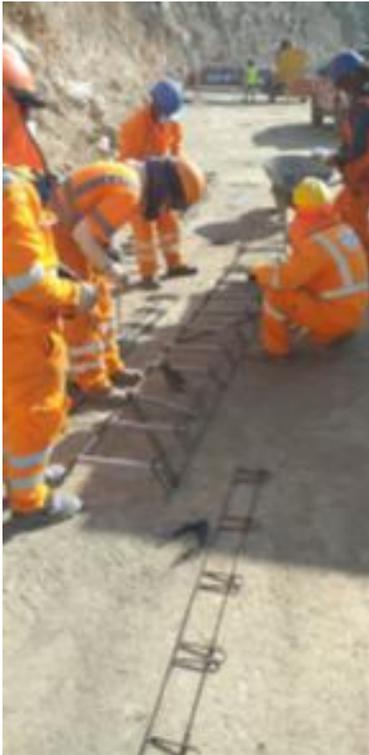
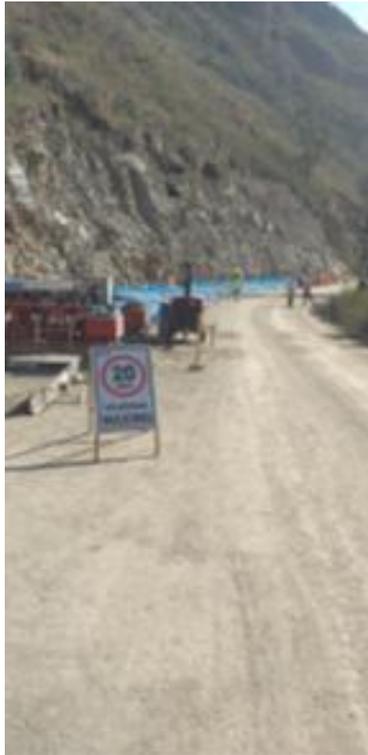
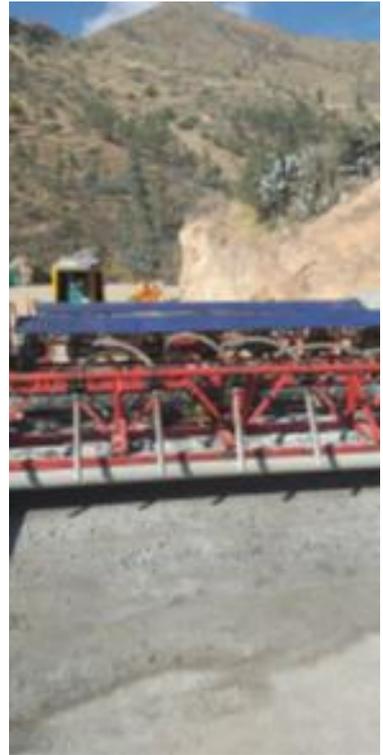
- PROGRESIVA KM. 227+120
- 500.0 PAVIMENTOS DE CONCRETO HIDRAULICO
- 501.B PAVIMENTO DE CONCRETO HIDRAULICO S'S= 45 KG/CM2 (MANUAL)
- 612.C ENCOFRADO Y DEENCOFRADO PARA PAVIMENTOS
- 502.A ACERO LONGITUDINAL (BARRA DE AMARRE)
- 502.C CANASTILLAS

En las progresiva Km. 227+120 se realiza la preparación del terreno , construcción de canastillas, aceros y el encofrado (lado izquierdo de la vía) para la construcción manual de pavimentos de concreto hidráulico. Se utiliza equipo menor, trabajan: 1 capataz, 10 obreros, 2 vigías

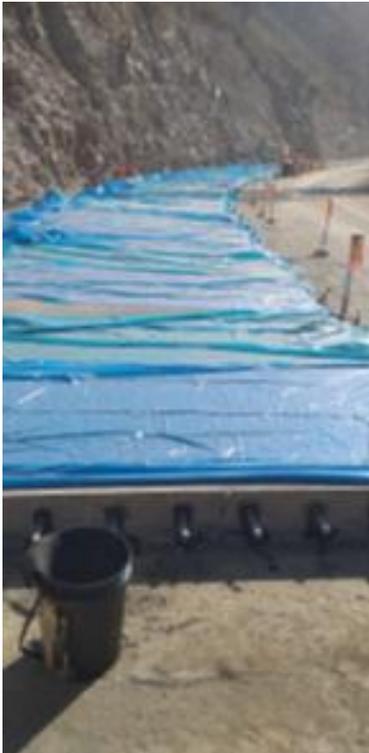
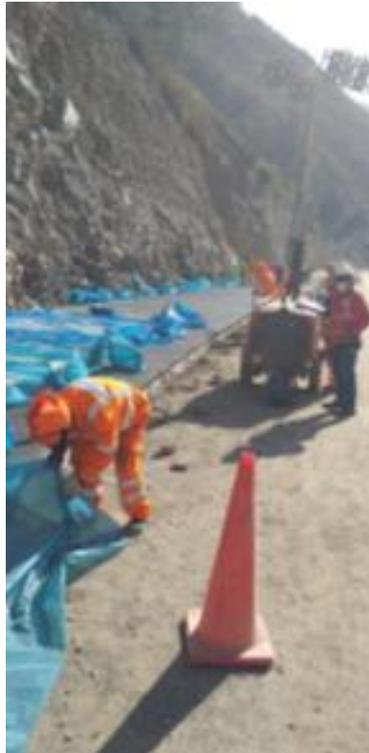
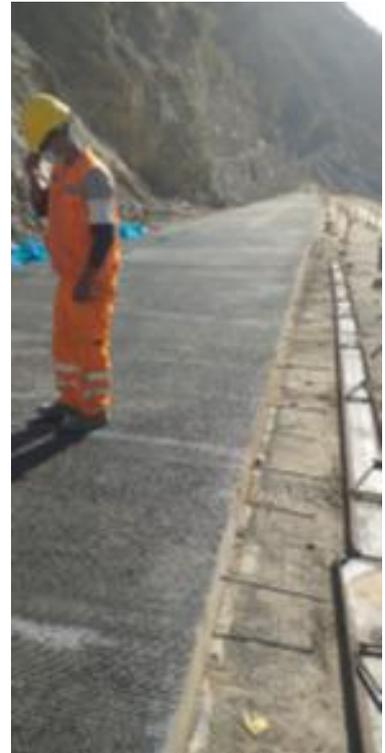
**PROGRESIVA KM. 227+125 A KM. 227+310
500,0 PAVIMENTOS DE CONCRETO HIDRAULICO
501.B PAVIMENTO DE CONCRETO HIDRAULICO S'S= 45 KG/CM2 (MANUAL)
612.C ENCOFRADO Y DESENCOFRADO PARA PAVIMENTOS**

En las progresivas Km. 227+125 a Km. 227+310 se verifica la realización la preparación de la construcción manual de pavimentos de concreto hidráulico. Actualmente realizan el desencofrado. Se utilizo equipo menor, trabajan: 1 capataz, 10 obreros, 2 vigías

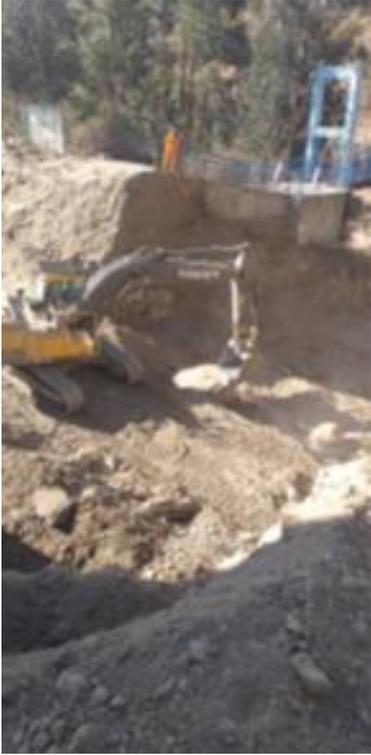
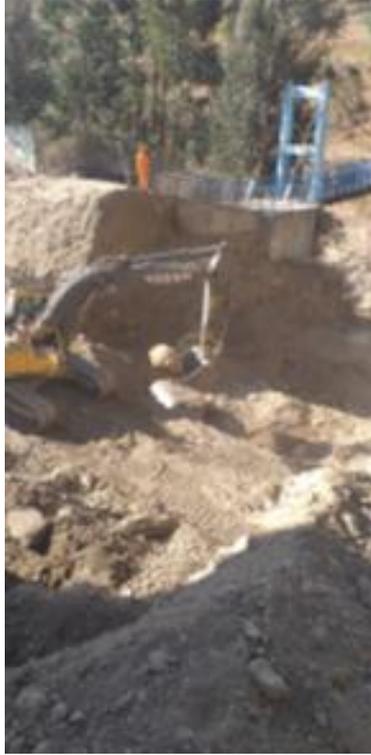
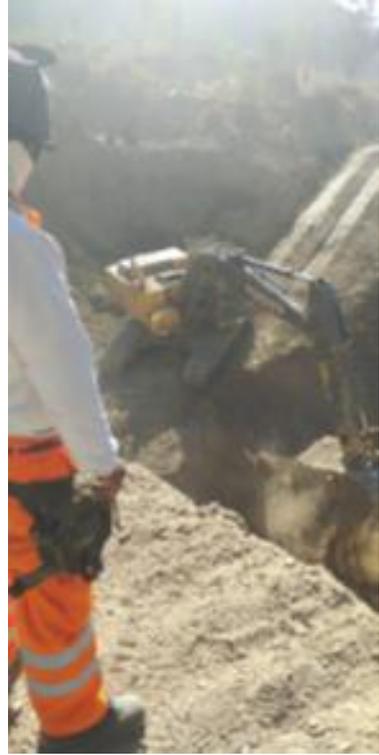
Actividades:
PROGRESIVA KM. 227+970
1000.0 PUENTES MENORES: PUENTE UZPACHACA
1000.3 ESTRIBOS
601.C EXCAVACION PARA ESTRUCTURAS EN MATERIAL SECO

CDescripcion _____ :
En la progresiva Km. 227+970 se realiza la excavación del sitio donde se construirá los estribos del nuevo puente Uzpachaca. se utiliza una excavadora de oruga, trabajan 1 capataz, 1 operador, 2 obreros., 2 vigías.

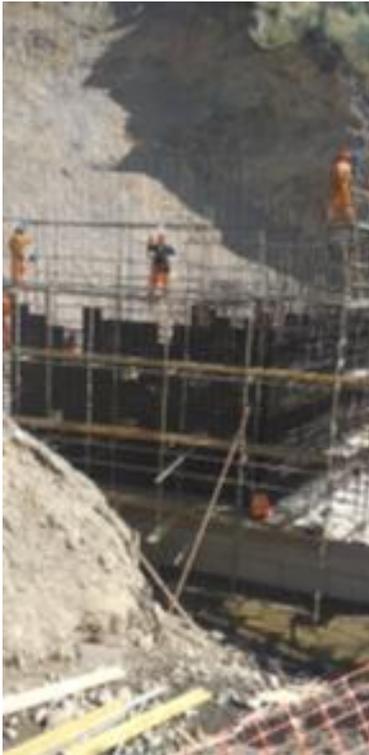
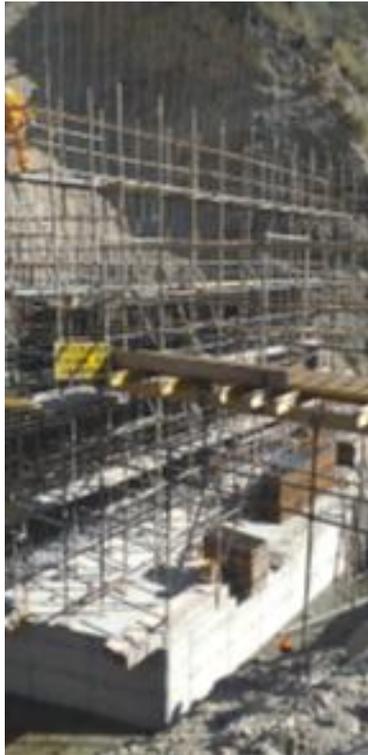
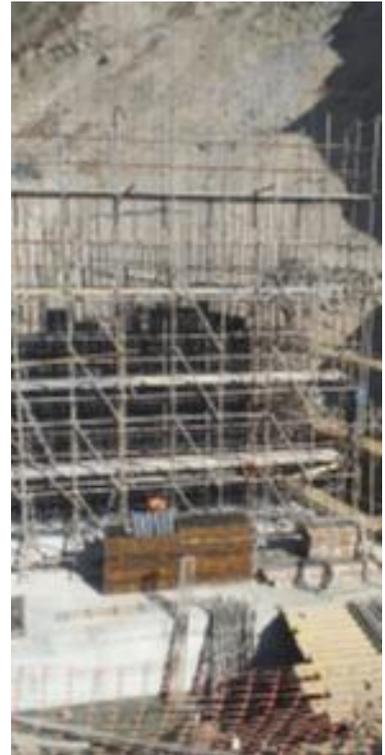
Actividades:
PROGRESIVA KM. 229+965
1400.0 PUENTE HUARIMARCA
1400.3 ESTRIBOS
615,A ACERO DE REFUERZO F'Y= 4200 KG/ cm2
612.A1 ENCOFRADO Y DESENCOFRADO EN SECO

CDescripcion_____:
En la progresiva Km. 229+965 se realiza la colocación del acero de refuerzo y colocación de encofrado del estribo izquierdo del nuevo puente Huarimarca, Se utiliza una excavadora de oruga , para movilizar los materiales de acero de refuerzo y herramientas menores , Trabajan: 1 capataz, 1 operador, 12 obreros

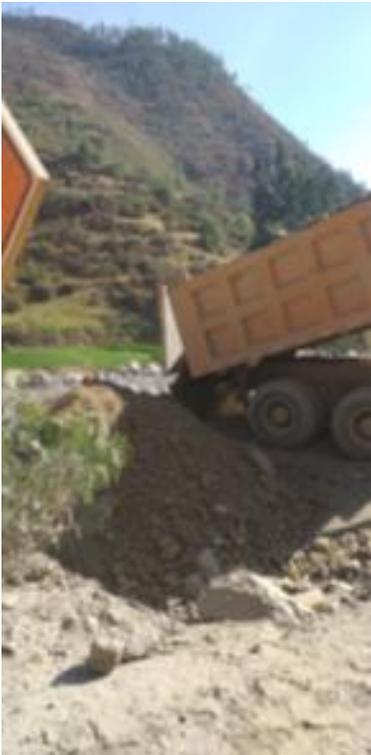
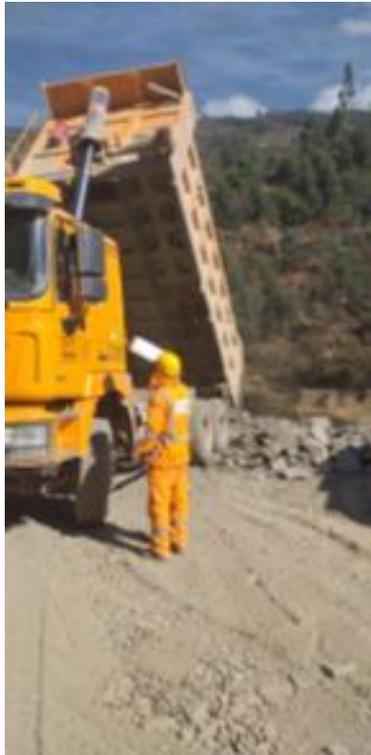
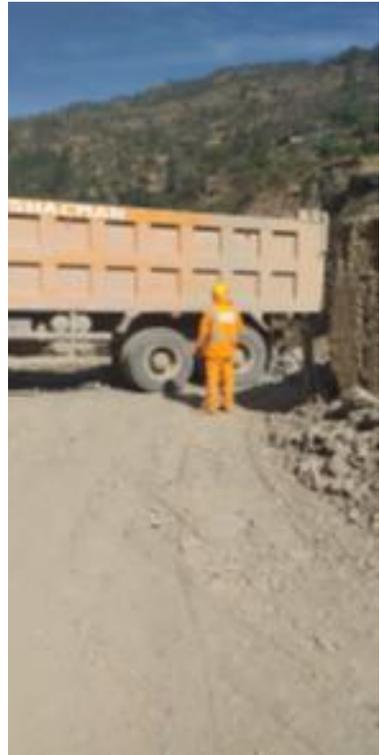
Actividades:
PROGRESIVA KM. 227+520
700.0 TRANSPORTES
700.H TRANSPORTE DE ELIMINACION DE MATERIAL A DME >1km

CDescripcion _____:
En la progresiva KM. 231+800 se realiza el transporte de eliminación de material a DME ubicado en el tramo III a distancias mayores de 1 km. Se utiliza 4 volquetes, trabajan: 1 capataz, 4 choferes y 2 vigías

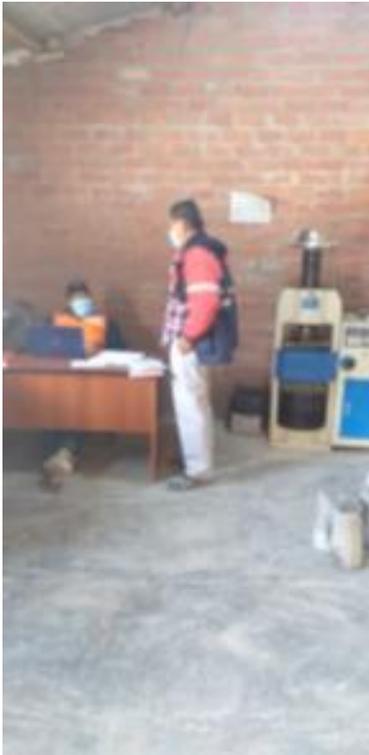
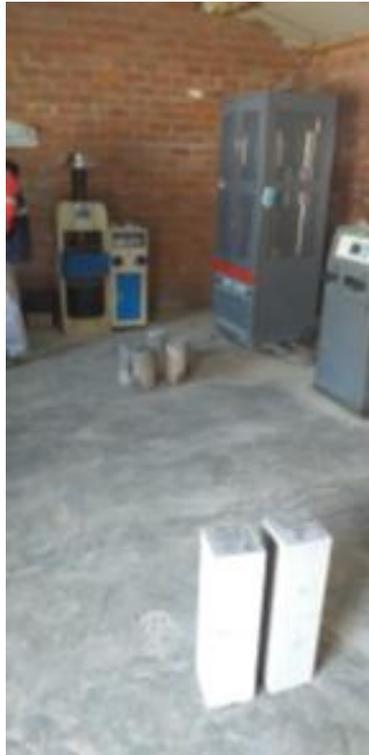
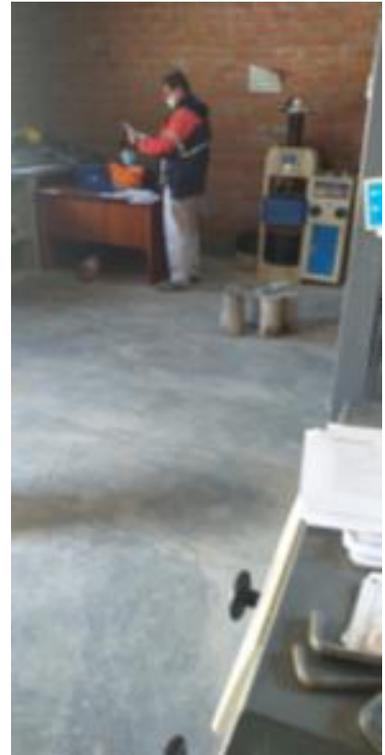
Actividades:
PROGRESIVA KM. 219+650
VISITA DE MONITOREO AL CAMPAMENTO DEL CONTRATISTA: LABORATORIO DE SUELOS Y PAVIMENTOS DEL CONTRATISTA

CDescripcion _____:
En la progresiva km. 219+650 se ubica el campamento de la Contratista donde se ubica el laboratorio de suelos y pavimentos de la Contratista, donde la Supervisión y Contratista realiza los ensayos de rotura de cilindros en conjunto, puesto que la Supervisión no cuenta con prensa digital .

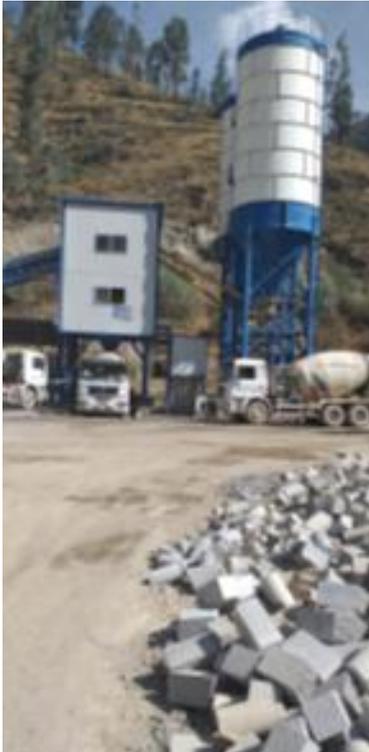
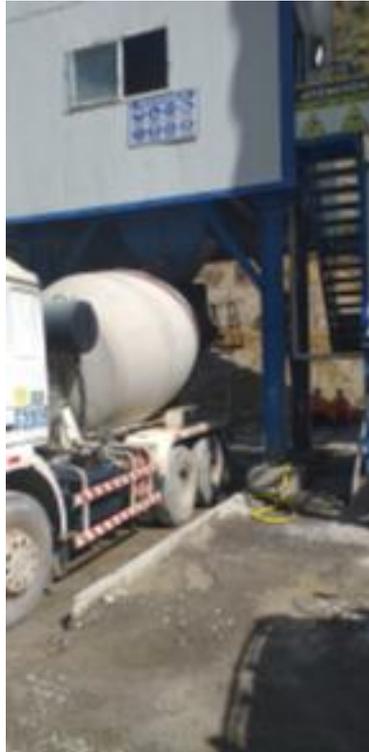
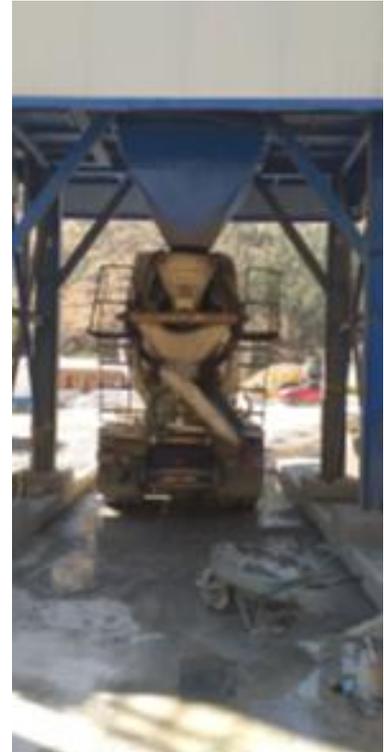
PROGRESIVA KM. 219+650
VISITA DE MONITOREO A LA PLANTA DE CONCRETO No. 2 DE LA CONTRATISTA:
700.0 TRANSPORTES
700.E TRANSPORTE DE CONCRETO HIDRAULICO (CON MIXER) PARA D<1 KM.
700.F TRANSPORTE DE CONCRETO HIDRAULICO (CON MIXER) PARA D> 1 KM.

En la progresiva km. 219+650 se ubica el campamento de la Contratista donde se ubica la planta de concreto No 2. Se realiza el transporte en Mixer para el vaciado de muros de contención. Se utiliza 4 mixer, trabajan: 4 operarios.

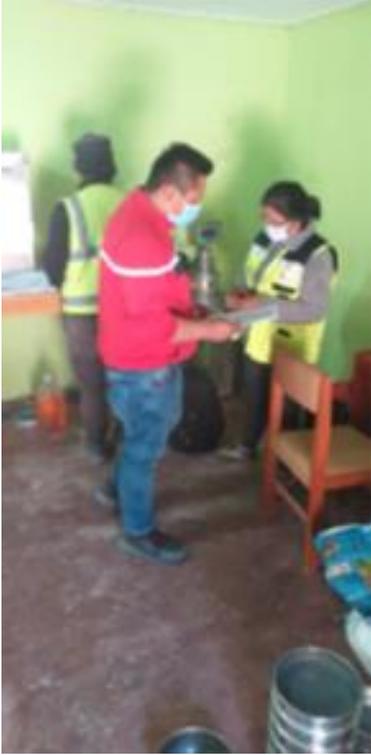
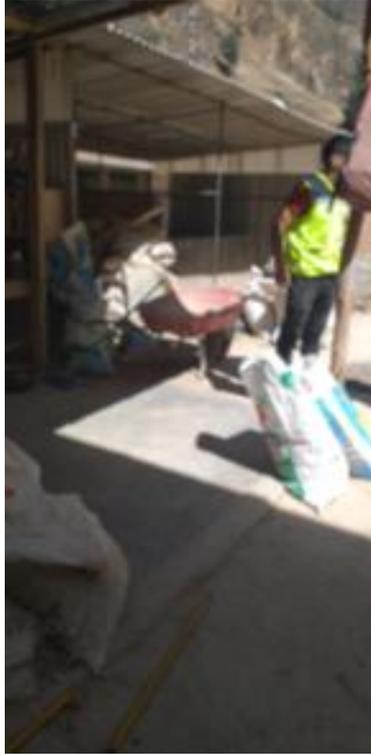
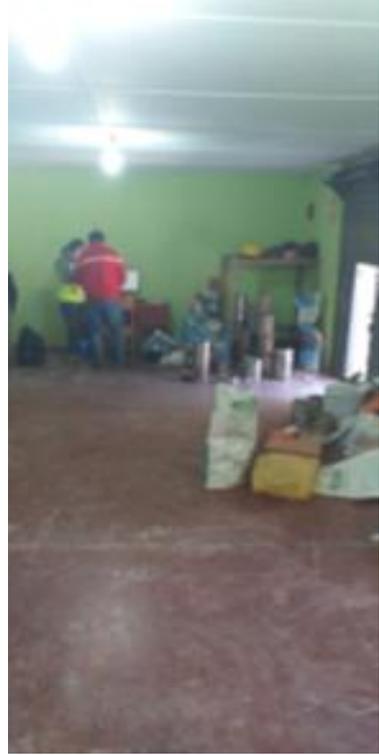
Actividades:
PROGRESIVA KM. 213+400
VISITA DE MONITOREO AL LABORATORIO DE LA SUPERVISION

CDescripcion _____ :
En la progresiva KM. 213+400 se realiza una nueva visita al laboratorio de suelos y pavimentos de la supervisión, se observa que no ha ingresado ningún equipo nuevo. Se le participó nuevamente a la jefa de laboratorio la falta de : prensas para realizar ensayos a compresión y flexo-tracción de muestras de concreto, falta péndulo británico, falta esclerómetro, falta equipo diamantina, falta rugosímetro Merlin, etc.

La Supervisión no esta cumpliendo con los equipos mínimos de laboratorio de suelos y pavimentos, falta: equipo de diamantina, péndulo británico, esclerómetro, prensa digital para los ensayos a compresión y flexo - compresión de las muestras de concreto para los pavimentos de concreto hidráulico.
