## BITACORA ELECTRÓNICA DE OBRA

<b>Confirma Bitacora:</b> Si	<b>Nro Informe:</b> 055-2021	<b>Fecha Informe:</b> 17-08-2021	<b>Nombre De La Obra:</b> REHABILITACION Y MEJORAMIENTO DE LA CARRETERA PALLASCA - MOLLEPATA - MOLLEBAMBA - SANTIAGO DE CHUCO EMPALME RUTA NO 10, TRAMO SANTIAGO DE CHUCO - MOLLEPATA	<b>Personal Encargado:</b> VILCHEZ ESPINOZA JOHNATHAN ARTURO
---------------------------------	---------------------------------	-------------------------------------	--	--

Reporte diario Santiago de Chuco - Mollepata

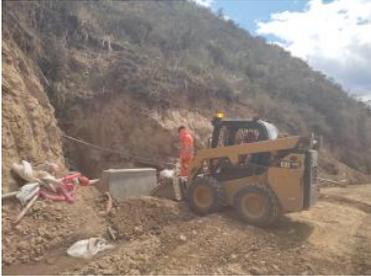
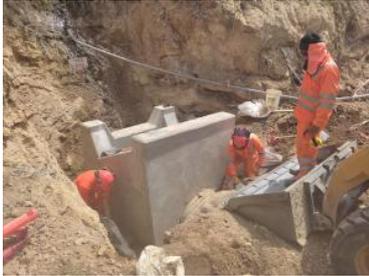
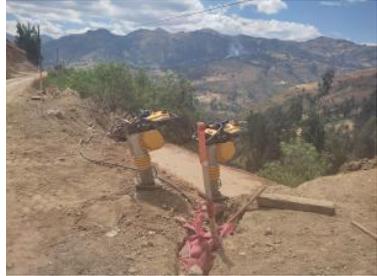
**Actividades:**  
500. OBRAS DE ARTE Y DRENAJE  
502.A RELLENO PARA ESTRUCTURAS PROGRESIVA 5+880 AMBO LADOS

**CDescripcion** \_\_\_\_\_:  
Equipos  
1 Minicargador  
2 Vibro compactadora  
Cuadrilla  
1 Operario  
2 Ayudantes  
Personal de contratista y supervisión realizan pruebas de densidad

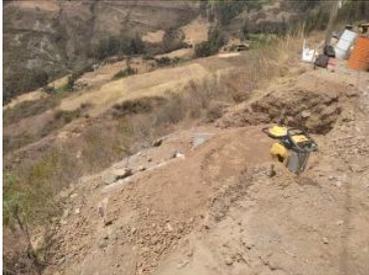
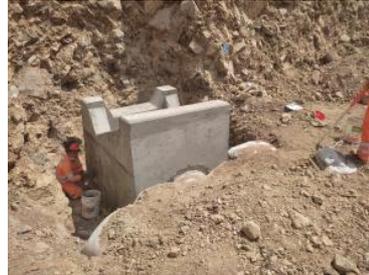
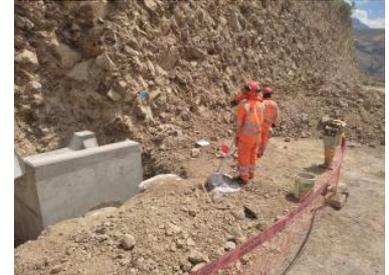
500. OBRAS DE ARTE Y DRENAJE  
502.A RELLENO PARA ESTRUCTURAS  
PROGRESIVA 6+649 AMBOS LADOS

Personal de contratista y supervisión realizan pruebas de densidad

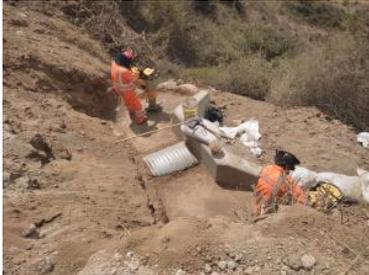
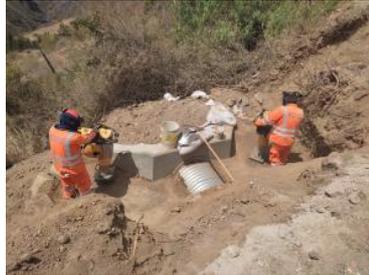
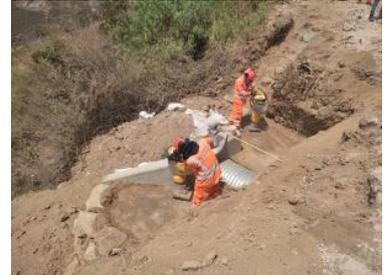
500. OBRAS DE ARTE Y DRENAJE  
502.A RELLENO PARA ESTRUCTURAS  
PROGRESIVA 6+964 LADO DERECHO

Personal de contratista y supervisión realizan pruebas de densidad

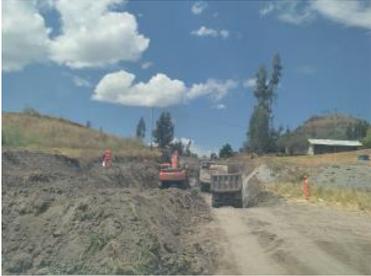
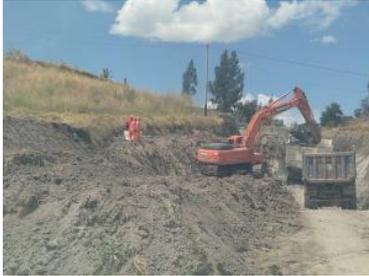
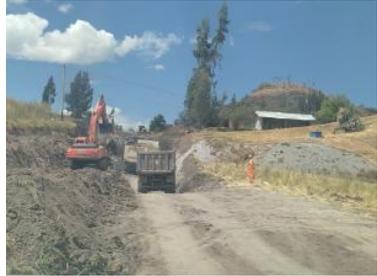
**Actividades:**  
200. MOVIMIENTO DE TIERRA  
202.A EXCAVACIÓN DE MATERIAL SUELTO  
202.B EXCAVACIÓN EN ROCA SUELTA  
PROGRESIVA 10+200

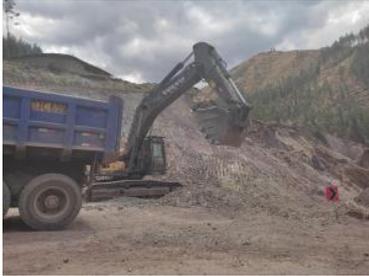
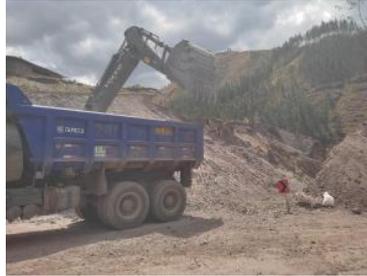
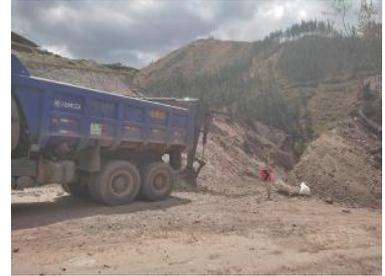
200. MOVIMIENTO DE TIERRA  
202.A EXCAVACIÓN DE MATERIAL SUELTO  
202.B EXCAVACIÓN EN ROCA SUELTA  
PROGRESIVA 10+450

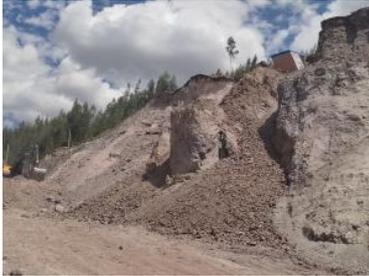
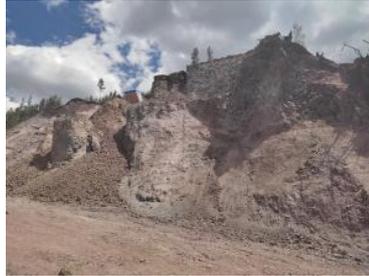
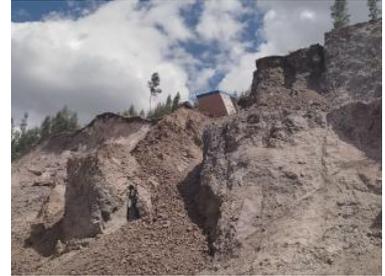
•Se registran derrumbes en el Km 10+442 al 10+500

200. MOVIMIENTO DE TIERRA  
203.A REMOCION DE DERRUMBES  
PROGRESIVA 10+442 A 10+500

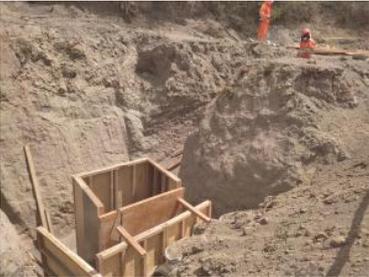
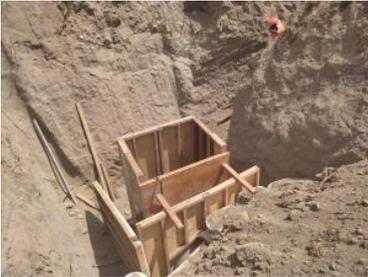
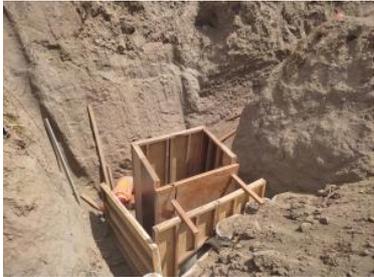
**Actividades:**  
500. OBRAS DE ARTE Y DRENAJE  
515.A ENCOFRADO Y DESENCOFRADO PROGRESIVA 11+183

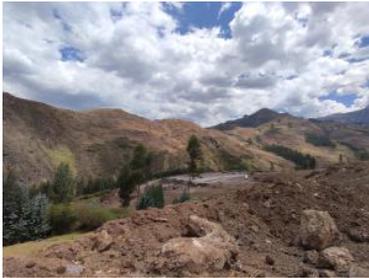
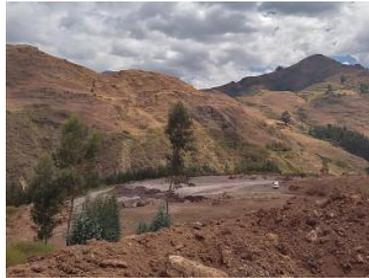
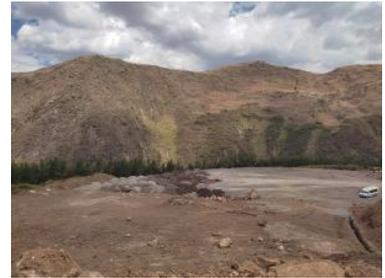
200. MOVIMIENTO DE TIERRA  
906.A ACONDICIONAMIENTO DE DESECHOS Y MATERIAL EXCEDENTE  
PROGRESIVA 12+300 DME 18

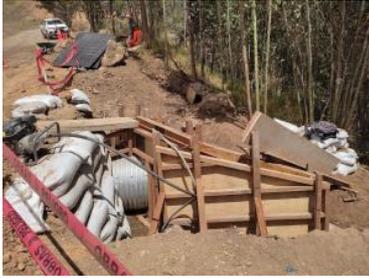
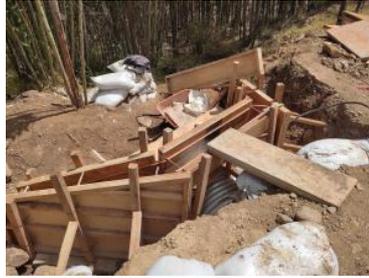
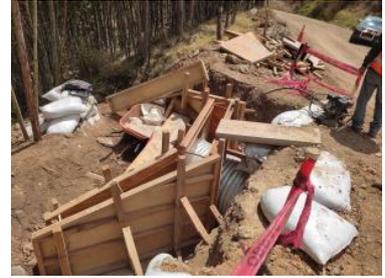
500. OBRAS DE ARTE Y DRENAJE  
503.E CONCRETO CLASE E (F'C = 175 KG/CM2)  
PROGRESIVA 13+887 LADO DERECHO TMC 36"

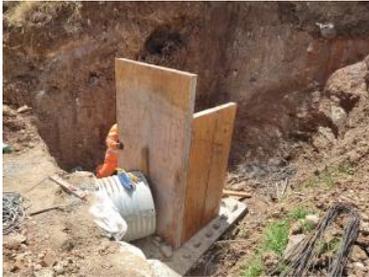
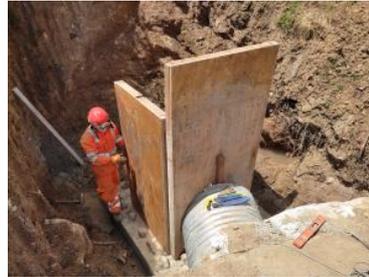
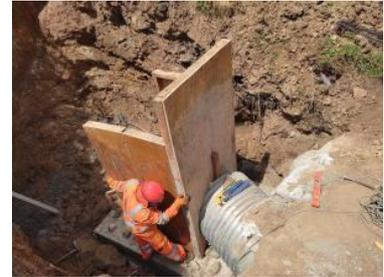
500. OBRAS DE ARTE Y DRENAJE  
515.A ENCOFRADO Y DESENCOFRADO  
PROGRESIVA 13+887 LADO IZQUIERDO

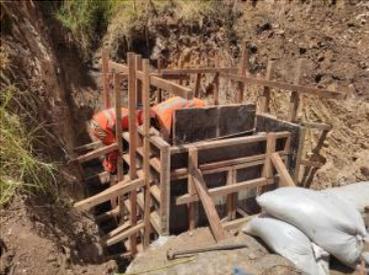
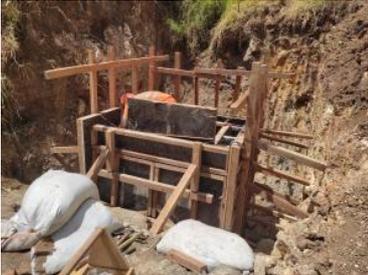
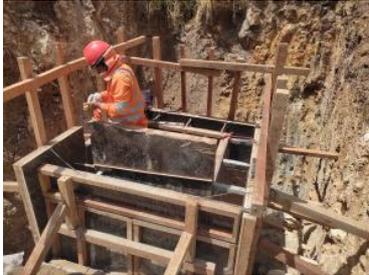
**Actividades:**  
500. OBRAS DE ARTE Y DRENAJE  
515.A ENCOFRADO Y DESENCOFRADO  
PROGRESIVA 14+169 LADO IZQUIERDO

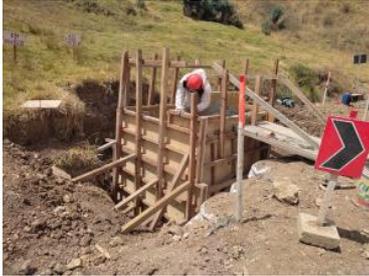
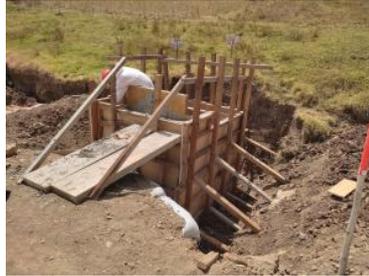
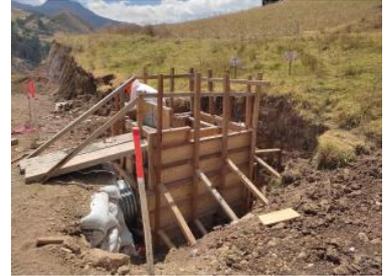
500. OBRAS DE ARTE Y DRENAJE  
503.E CONCRETO CLASE E (F'C = 175 KG/CM2)  
PROGRESIVA 14+502 LADO IZQUIERDO TMC 36"

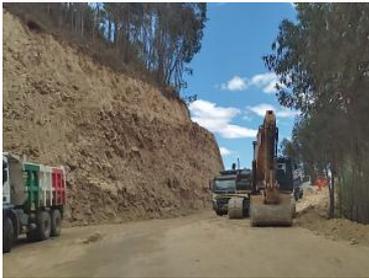
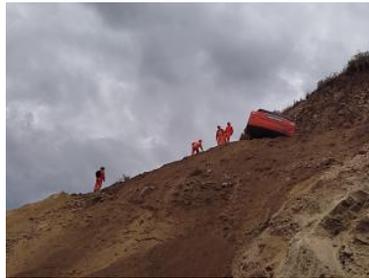
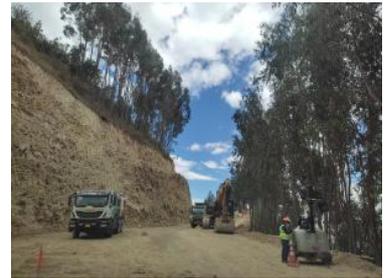
200. MOVIMIENTO DE TIERRA  
202.A EXCAVACIÓN DE MATERIAL SUELTO  
202.B EXCAVACIÓN EN ROCA SUELTA  
PROGRESIVA 26+000 A 26+150

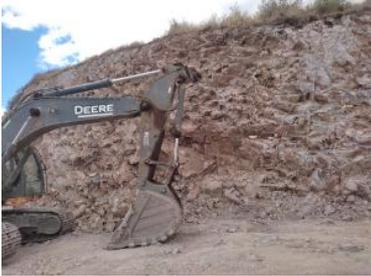
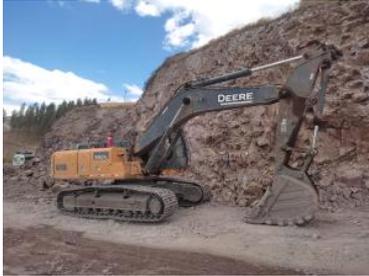
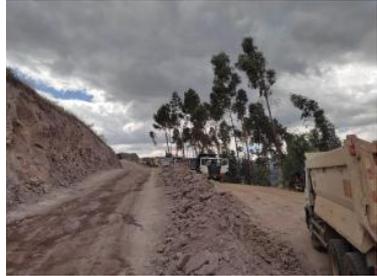
**Actividades:**  
200. MOVIMIENTO DE TIERRA  
202.A EXCAVACIÓN DE MATERIAL SUELTO  
202.B EXCAVACIÓN EN ROCA SUELTA  
PROGRESIVA 34+080
