## **BITACORA ELECTRÓNICA DE OBRA**

### **REGISTRO DE LA BITACORA Y FOTO DEL CUADERNO DE OBRA**

| Si | 060-<br>2021 | 18-08-2021 | REHABILITACION Y<br>MEJORAMIENTO DE LA<br>CARRETERA PALLASCA -<br>M O L L E P A T A -<br>MOLLEBAMBA - SANTIAGO<br>DE CHUCO EMPALME RUTA<br>NO 10, TRAMO SANTIAGO<br>DE CHUCO - MOLLEPATA | VILCHEZ ESPINOZA<br>JOHNATHAN ARTURO |

Reporte diario Santiago de chuco - Mollepata

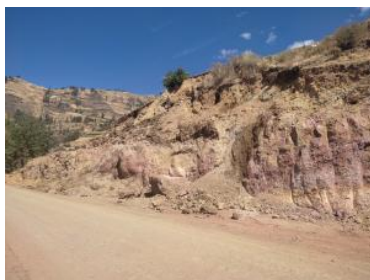
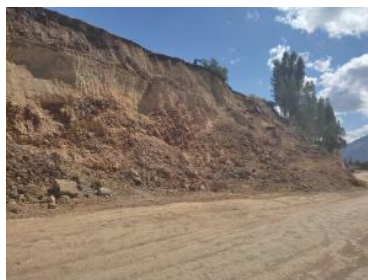
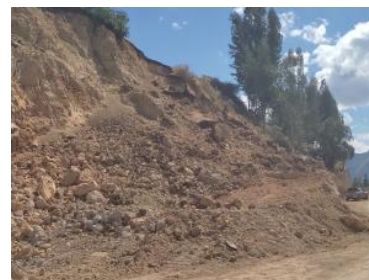
**Actividades:**DERRUMBE DE TALUD  
PROGRESIVA 3+080 A 3+160**CDescripcion\_\_\_\_\_:**

1 Se registra el derrumbe en una zona de corte del km 3+080 A 3+160.

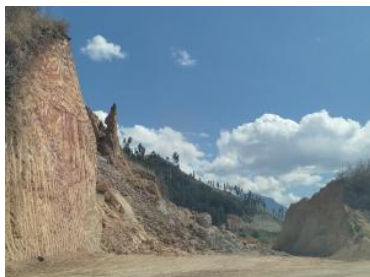
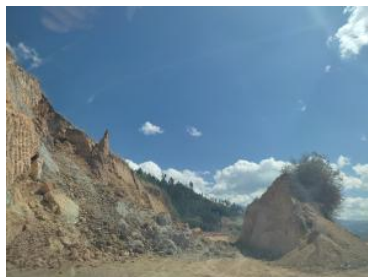
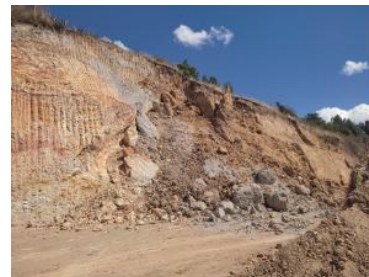
**Actividades:**DERRUMBE DE TALUD  
PROGRESIVA 3+450 A 3+490**CDescripcion\_\_\_\_\_:**

2 Se registra el derrumbe en una zona de corte del km 3+450 A 3+490.

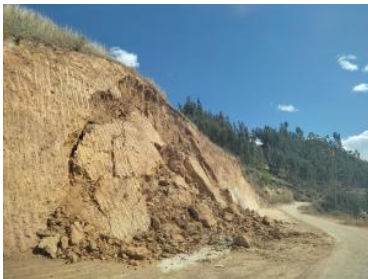
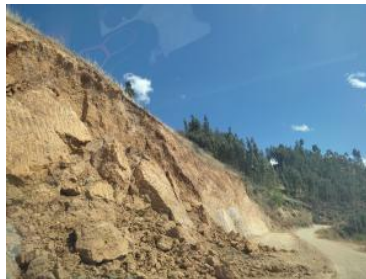
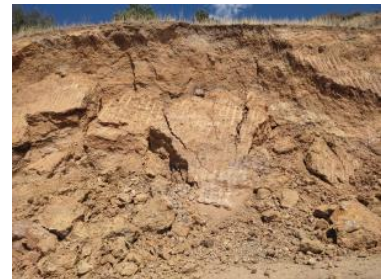
DERRUMBE DE TALUD  
PROGRESIVA 3+640 A 3+670

Se registra el derrumbe en una zona de corte del km 3+640 A 3+670.

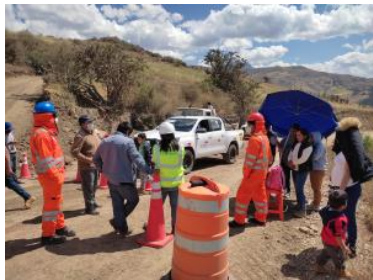
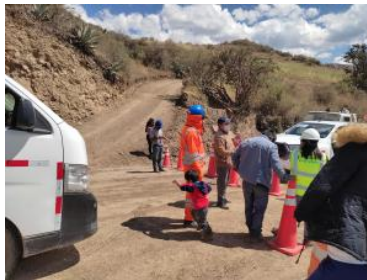
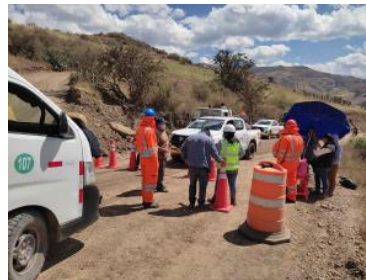
Bloqueo de vía  
Progresiva 7+000

Durante la mañana se registro el cierre de la vía en el Km 7+000 por parte de civiles que en respuesta al cierre regular por horarios de parte del contratista, se negaron a dejar pasar cualquier vehículo de parte de la empresa contratista y de la supervisión, asimismo vehículos pesados, ocasionando gran congestión. Se requirió presencia policial para despejar la zona.
