## **BITACORA ELECTRÓNICA DE OBRA**

### **REGISTRO DE LA BITACORA Y FOTO DEL CUADERNO DE OBRA**

| Si | 060-<br>2021 | 18-08-2021 | REHABILITACION Y<br>MEJORAMIENTO DE LA<br>CARRETERA PALLASCA -<br>M O L L E P A T A -<br>MOLLEBAMBA - SANTIAGO<br>DE CHUCO EMPALME RUTA<br>NO 10, TRAMO SANTIAGO<br>DE CHUCO - MOLLEPATA | VILCHEZ ESPINOZA<br>JOHNATHAN ARTURO |

Reporte diario Santiago de chuco - Mollepata

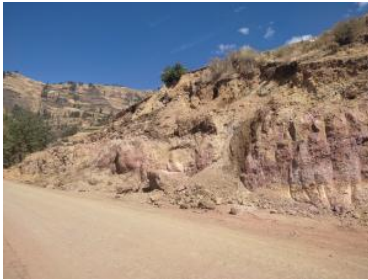
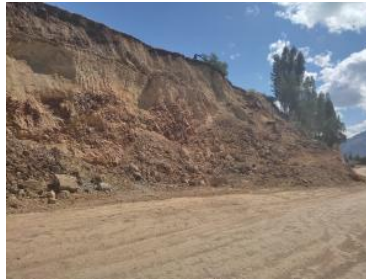
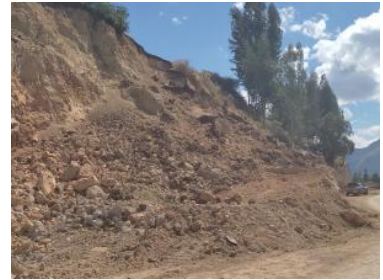
**Actividades:**DERRUMBE DE TALUD  
PROGRESIVA 3+080 A 3+160**CDescripcion\_\_\_\_\_:**

1 Se registra el derrumbe en una zona de corte del km 3+080 A 3+160.

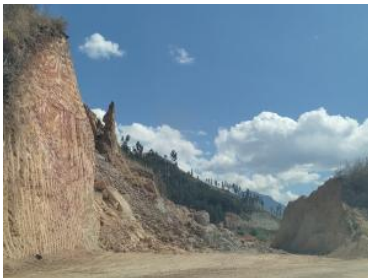
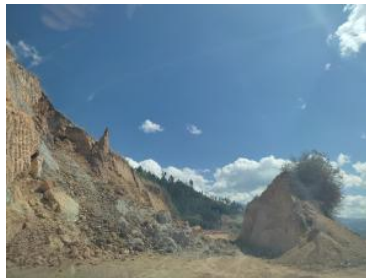
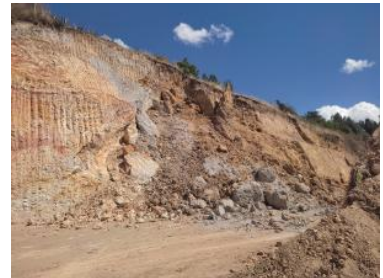
**Actividades:**DERRUMBE DE TALUD  
PROGRESIVA 3+450 A 3+490**CDescripcion\_\_\_\_\_:**

2 Se registra el derrumbe en una zona de corte del km 3+450 A 3+490.

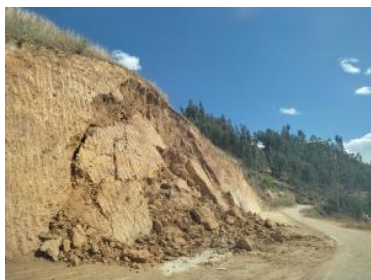
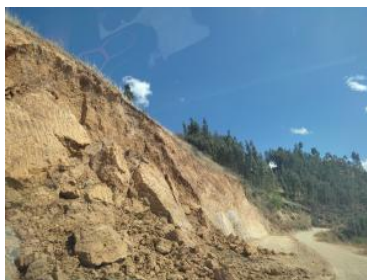
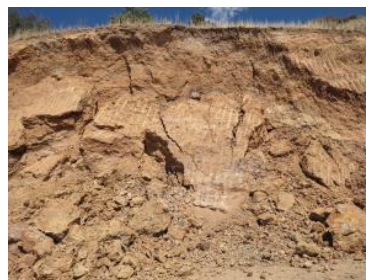
**Personal Encargado:****VILCHEZ ESPINOZA  
JOHNATHAN ARTURO****Nivel:****No Aplica****Fecha De Fotografia:****18-08-2021****Actividades:****DERRUMBE DE TALUD  
PROGRESIVA 3+640 A 3+670****CDescripcion\_\_\_\_\_:****3****Se registra el derrumbe en una zona de corte del km 3+640 A 3+670.****Foto1:**

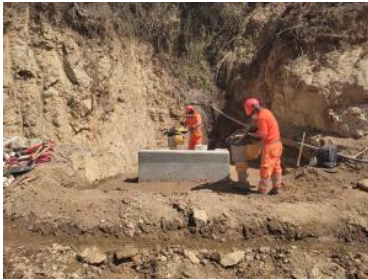
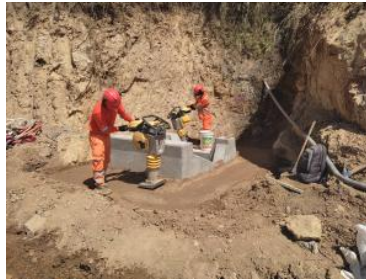
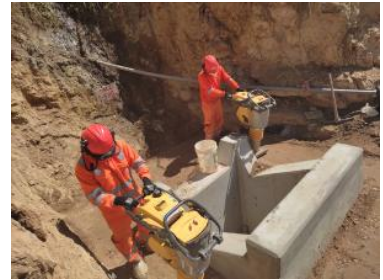
500. OBRAS DE ARTE Y DRENAJE  
502.A RELLENO PARA ESTRUCTURAS  
PROGRESIVA 5+880 LADO IZQUIERDO

Personal de contratista y supervisión realizan pruebas de densidad

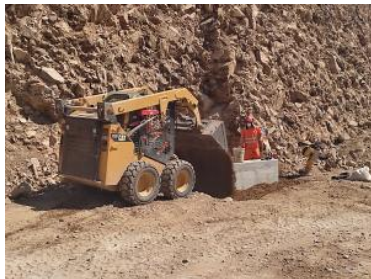
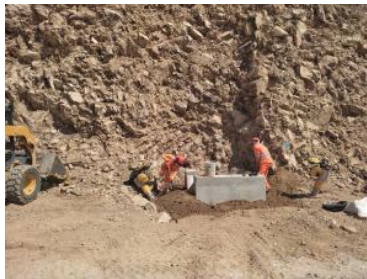
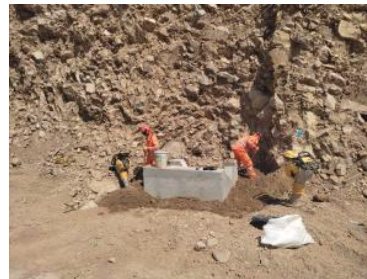
**PERÚ****Ministerio  
de Transportes  
y Comunicaciones****MINISTERIO DE TRANSPORTES Y COMUNICACIONES****Panel Fotográfico de la Bitacora de Obras****Personal Encargado:****VILCHEZ ESPINOZA  
JOHNATHAN ARTURO****Nivel:****No Aplica****Fecha De Fotografia:****18-08-2021****Actividades:****500. OBRAS DE ARTE Y DRENAJE  
502.A RELLENO PARA ESTRUCTURAS  
PROGRESIVA 6+649 LADO IZQUIERDO****CDescripcion\_\_\_\_\_:****Equipos****2 Vibro compactadora****Cuadrilla****1 Operario****1 Ayudantes****Personal de contratista y supervisión realizan pruebas de densidad****Foto1:**

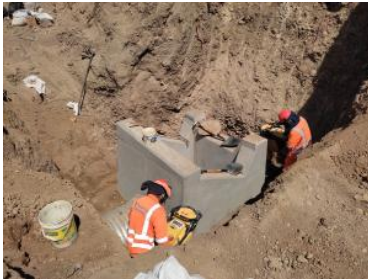
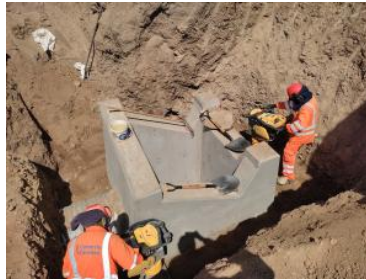
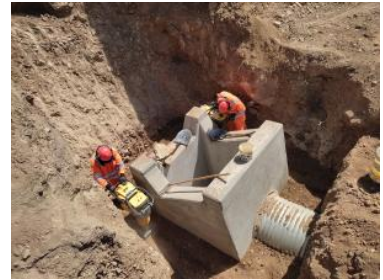
500. OBRAS DE ARTE Y DRENAJE  
502.A RELLENO PARA ESTRUCTURAS  
PROGRESIVA 6+964 LADO IZQUIERDO

Personal de contratista y supervisión realizan pruebas de densidad

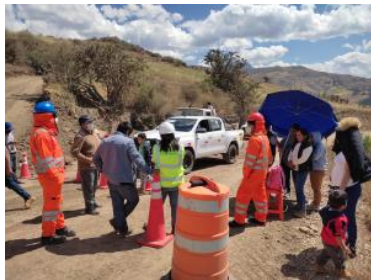
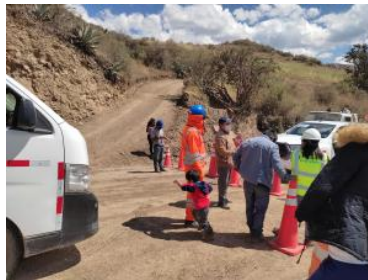
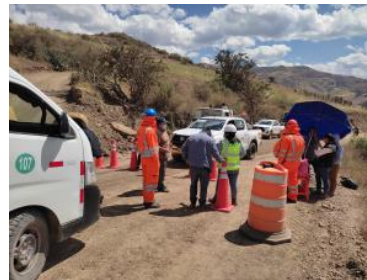
Bloqueo de vía  
Progresiva 7+000

Durante la mañana se registro el cierre de la vía en el Km 7+000 por parte de civiles que en respuesta al cierre regular por horarios de parte del contratista, se negaron a dejar pasar cualquier vehículo de parte de la empresa contratista y de la supervisión, asimismo vehículos pesados, ocasionando gran congestión. Se requirió presencia policial para despejar la zona.
