## BITACORA ELECTRÓNICA DE OBRA

| Si | 040 | 18-08-2021 | REHABILITACION Y MEJORAMIENTO DE LA CARRETERA: PATAHUASI - YAURI - SICUANI TRAMO COLPAHUAYCO-LANGUI | SANDY DEISSY PRADO ALLENDE |

NÚMERO DE INFORME N° 040 OBRA: REHABILITACIÓN Y MEJORAMIENTO DE LA CARRETERA PATAHUASI-YAURI-SICUANI, TRAMO: COLPAHUAYCO-LANGUI.  
CONTRATISTA: CONSORCIO VIAL WARI CONFORMADO POR IPESA HYDRO S. A y JC CONTRATISTAS GENERALES EIRL.  
SUPERVISOR: TEC-CUATRO S.A - SUCURSAL DEL PERÚ

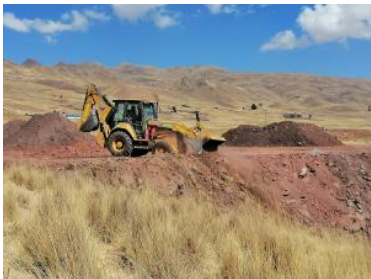
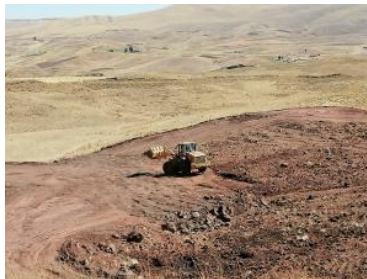
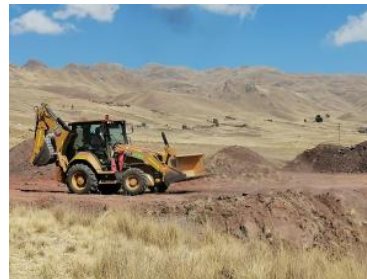
**PERÚ****Ministerio  
de Transportes  
y Comunicaciones****MINISTERIO DE TRANSPORTES Y COMUNICACIONES****Panel Fotográfico de la Bitacora de Obras****Personal Encargado:****SANDY DEISSY PRADO  
ALLENDE****Nivel:****No Aplica****Fecha De Fotografia:****18-08-2021****Actividades:****MOVIMIENTO DE TIERRAS  
PROGRESIVA KM 22+950****CDescripcion\_\_\_\_\_:****MO: 02 OPERARIOS.****EM: 01 RETROEXCAVADORA, 01 CARGADOR FRONTAL.****SE CONTINUA CON LOS TRABAJOS DE MOVIMIENTO DE TIERRAS EN LAS AREAS  
AUXILIARES, CONFORMACION DEL DME.****Foto1:**

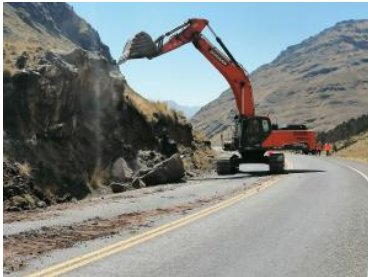
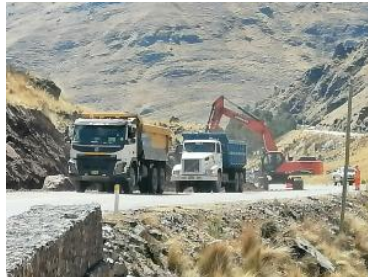
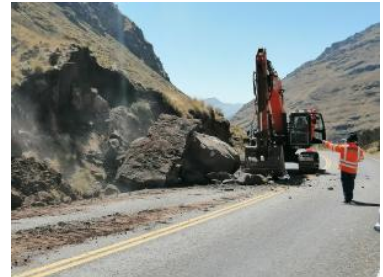
**Actividades:**MOVIMIENTO DE TIERRAS  
PROGRESIVA KM 27+170**CDescripcion\_\_\_\_\_:**MO: 06 OPERARIOS, 01 RESPONSABLE DE SEGURIDAD EN OBRA, 02 PERSONAL  
DE PISO, 02 VIGIAS,  
EM: 01 EXCAVADORA SOBRE ORUGA, 05 VOLQUETES.  
SE CONTINÚAN CON LOS TRABAJOS DE CORTE DE TALUD.**Foto1:**

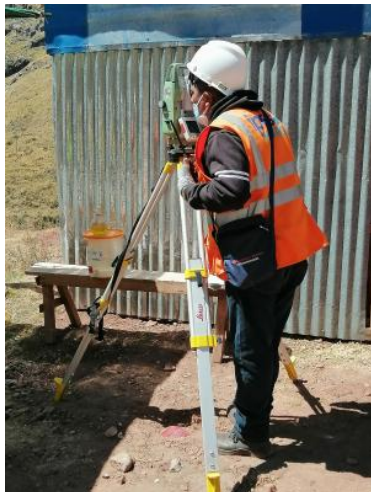
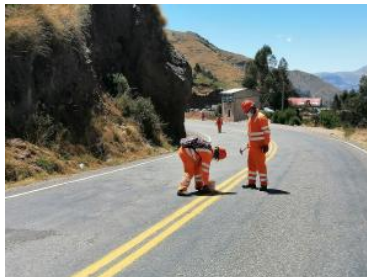
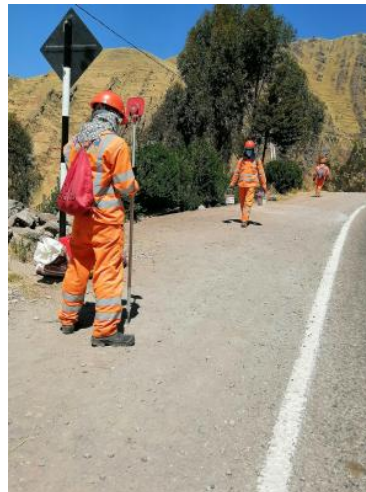
TRAZO Y REPLANTEO

PROGRESIVA KM 28+300, KM 21+000, KM 22+950

SE REALIZA LOS TRABAJOS DE TRAZO DE EJE DE VÍA

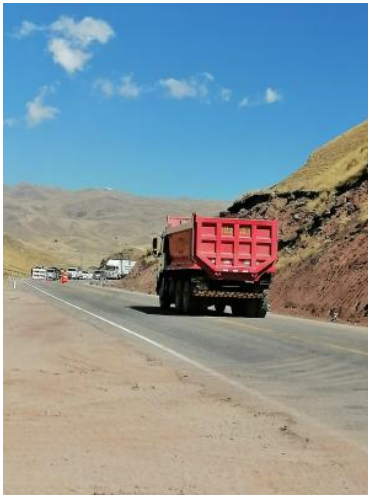
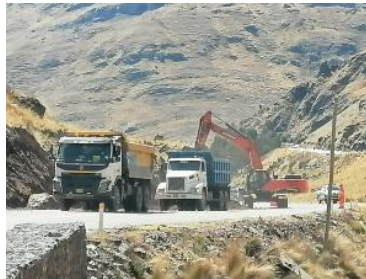
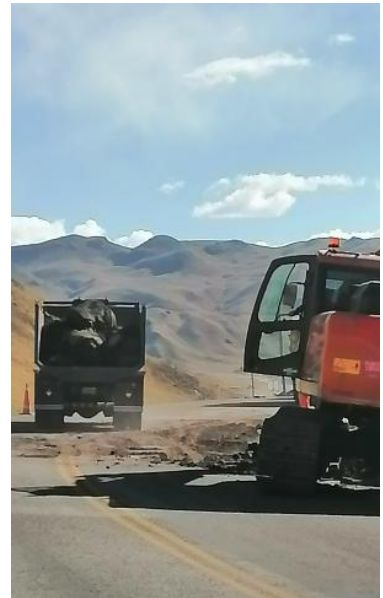
TRANSPORTE DE MATERIAL EXCEDENTE  
PROGRESIVA KM 27+170 AL KM 22+950 (DME)

TRANSPORTE DE MATERIAL EXCEDENTE HACIA EL DME.

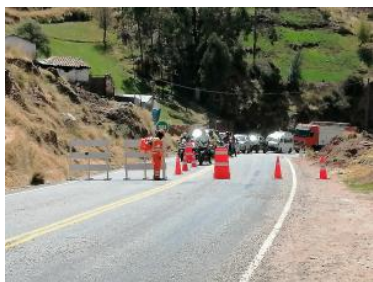
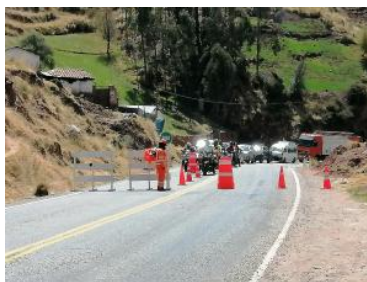
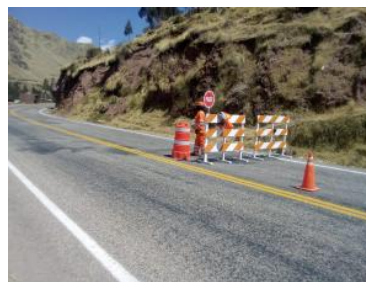
MANTENIMIENTO DE TRANSITO TEMPORAL Y SEGURIDAD VIAL

SE CONTINUA CON LOS TRABAJOS DE TRANSITO TEMPORAL Y SEGURIDAD VIAL.

- Se recomienda a la supervisión y al contratista, realizar mayores controles de seguridad en campo, implementar señalizaciones en todo el tramo; realizar mayor mantenimiento vial en todo el tramo, así mismo coordinar y mayor presencia del personal de seguridad.

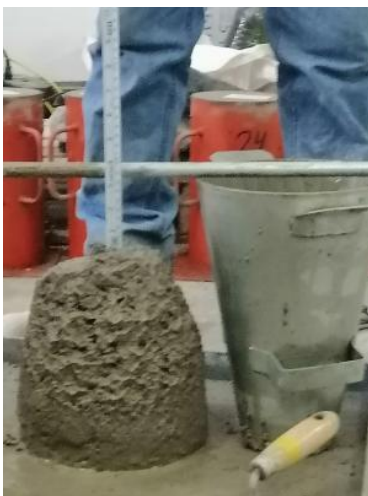
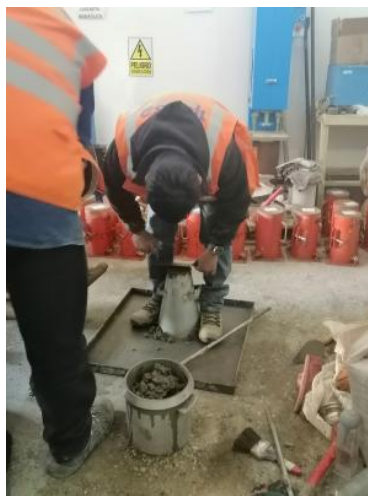
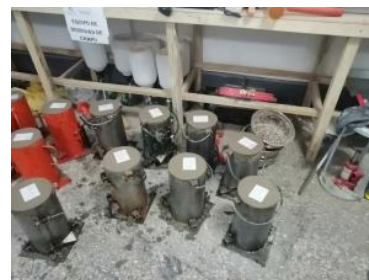
PRUEBAS DE LABORATORIO

SE REALIZARON LAS PRUEBAS PARA DISEÑO DE MEZCLA, EN PRESENCIA DE LA SUPERVISION.

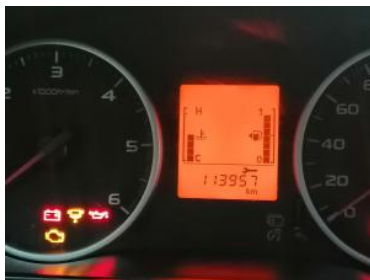
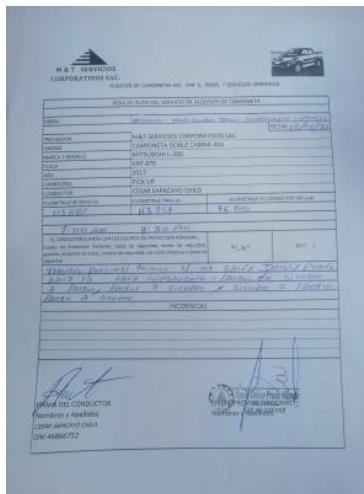
CONTROL DE KILOMETRAJE

CONTROL DE KILOMETRAJE DEL VEHICULO PARA TRABAJOS DE MONITOREO
