## BITACORA ELECTRÓNICA DE OBRA

| Si | 162 | 18-08-2021 | Carretera Chuquicara-Puente<br>Quiroz – Tauca-Cabana-<br>Huandoval-Pallasca, Tramo:<br>Tauca- Pallasca | NATALY SUSI CABALLON<br>PAUCAR |

INFORME DIARIO N°162-2021-MNT. TAUCA-PALLASCA/NSCP

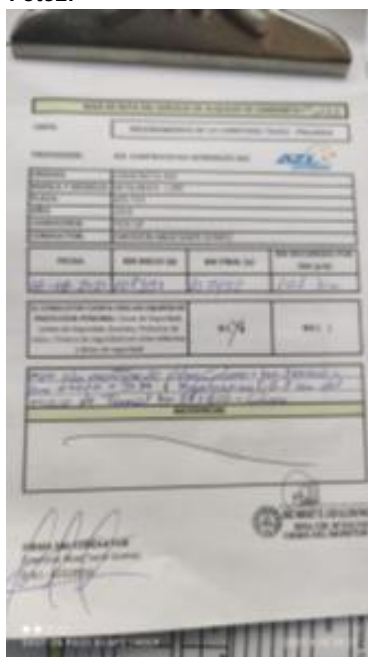
Foto2:

CONTROL DEL KILOMETRAJE DE LA CAMIONETA PARA LOS TRABAJOS DE MONITOREO.
