## BITACORA ELECTRÓNICA DE OBRA

<b>Confirma Bitacora:</b> Si	<b>Nro Informe:</b> 011	<b>Fecha Informe:</b> 18-08-2021	<b>Nombre De La Obra:</b> MEJORAMIENTO DE LA CARRETERA SANTA MARIA - SANTA TERESA - PUENTE HIDROELECTRICA MACHU PICCHU - ITEM A : MEJORAMIENTO DE LA CARRETERA A NIVEL DE CARPETA ASFÁLTICA	<b>Personal Encargado:</b> NATALY KATHERINE MARIN PAUCAR
---------------------------------	----------------------------	-------------------------------------	--	---

INFORME DIARIO N° 011-2021-CARRETERA SANTA MARÍA - SANTA TERESA - PUENTE HIDROELÉCTRICA MACHUPICCHU/ NKMP

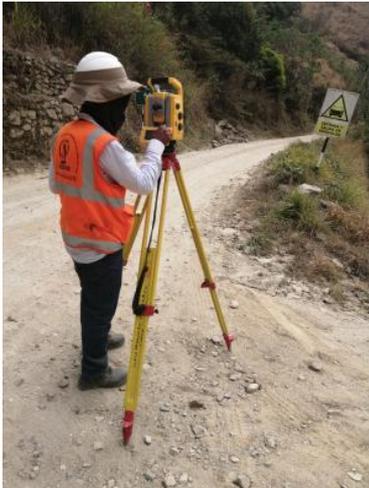
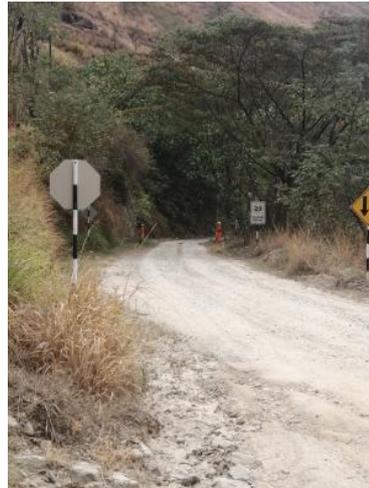
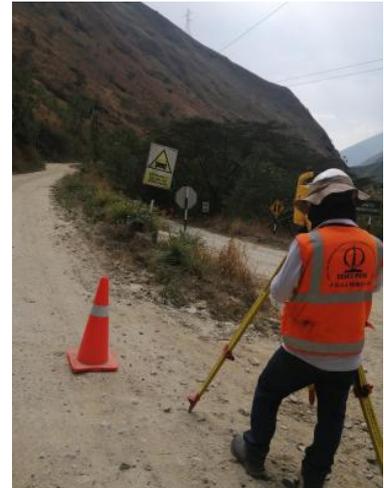
Se observó una cuadrilla de topografía de la empresa Contratista realizando toma de datos con estación total para seccionamiento, entre las progresivas 23+000 al 26+000.

- Se sugiere que la Contratista tenga con los planos de georreferenciación aprobada por la Supervisión para poder iniciar trabajos de seccionamiento.
- Se sugiere el llenado del cuaderno de obra diariamente.

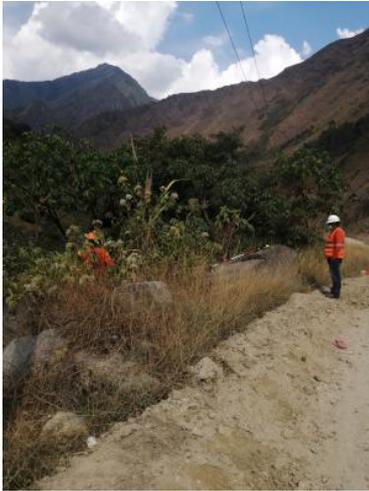
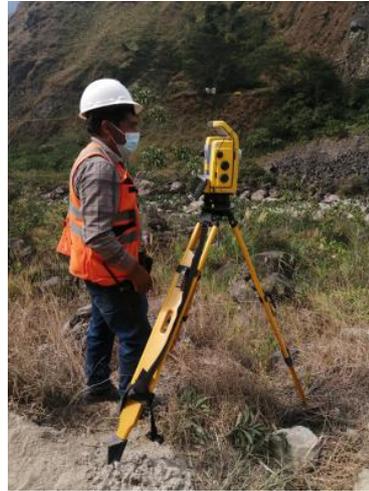
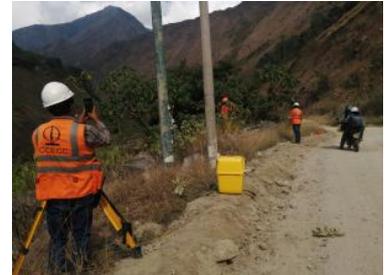
Se observó una cuadrilla de topografía de la empresa Contratista realizando toma de datos con estación total para seccionamiento, entre las progresivas 26+000 al 29+000.

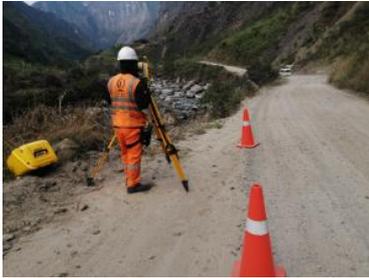
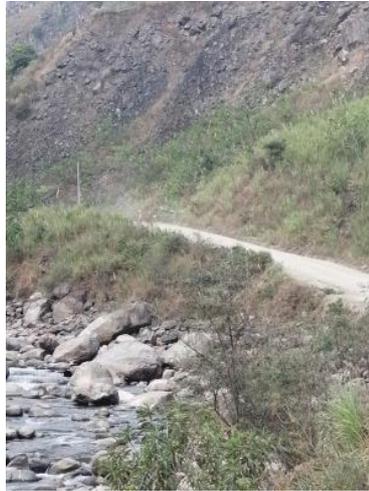
Se observó una cuadrilla de topografía de la empresa Contratista realizando toma de datos con estación total para seccionamiento, entre las progresivas 29+000 al 30+500.

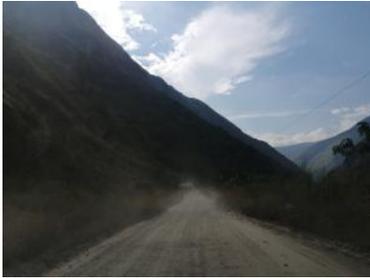
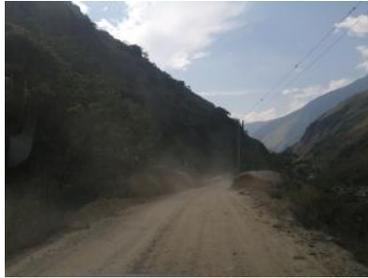
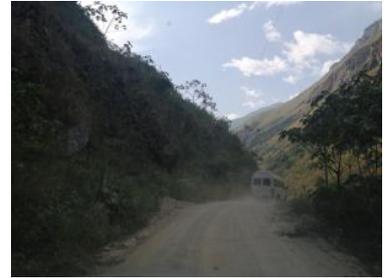
Se observó que existen cantidad de vehículos que transitan por la ruta de Santa María a Santa Teresa y/o central Hidroeléctrica, por lo cual es necesario que el Cisterna de agua pase mayor número de veces por la vía, reduciendo el polvo existente.

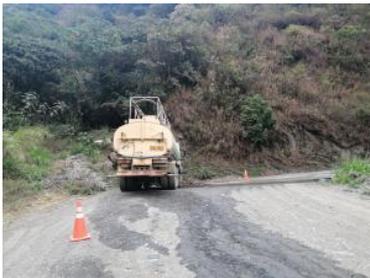
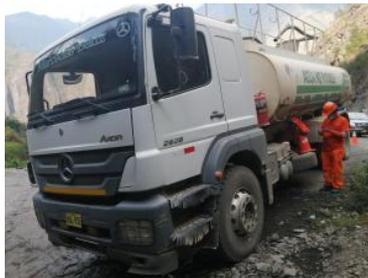
Se observó al Cisterna de agua abasteciéndose de agua, para pasar por la vía reduciendo el polvo en la vía.

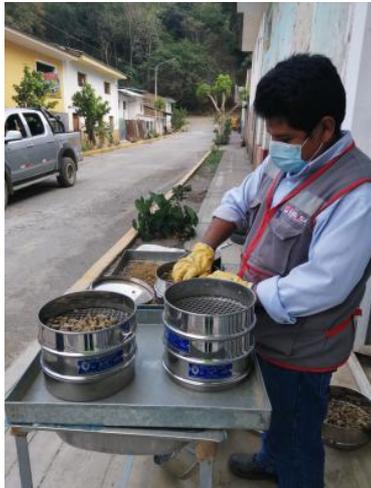
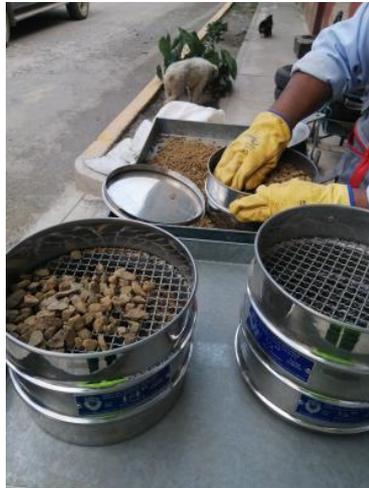
**CDescripcion\_\_\_\_\_:**  
 Se observó al personal técnico de la Supervisión, realizando el tamizado de material de talud (según lo especificado en el expediente técnico), para los ensayos de granulometría, límites de Atterberg y Proctor.
