BITACORA ELECTRÓNICA DE OBRA

Confir ma Bitaco ra: Si **Nro Informe: 186** **Fecha Informe: 19-08-2021** **Nombre De La Obra: Carretera Oyon - Ambo, Tramo I: Oyon - Desvío Cerro de Pasco** **Personal Encargado: LUZMILA GUERRA MOTTA**

MEJORAMIENTO DE LA CARRETERA OYON - AMBO TRAMO 1: OYON DV. CERRO DE PASCO

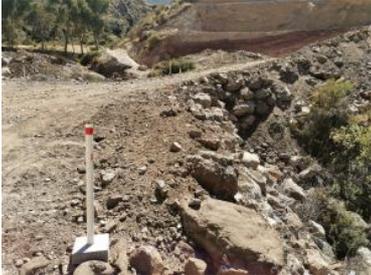
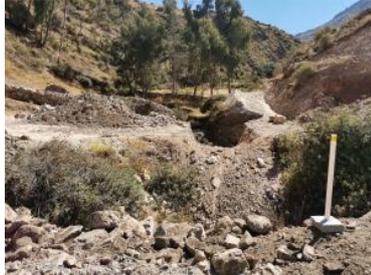
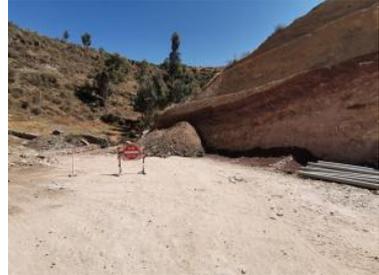
1

Actividades:
600.0OBRAS DE ARTE Y DRENAJE
ALCANTARILLA MCA 3.00X2.00 m.
Progresiva: Km 137+992 RAMAL

Personal aproximado verificado en campo: Ninguno
Equipos aproximados verificados en campo: Ninguno
Se verifica que las actividades relacionadas a la construcción de la Alcantarilla TMC en el km 137+992 continúan suspendidas, debido a la falta de liberación de terrenos.

Del Panel Fotográfico N° 1, se sugiere solicitar a la Supervisión de Obra el listado de terrenos pendientes de liberación, ya que también se tendría pendiente la liberación de algunos terrenos entre el km 168 al km 181 aproximadamente, para la ejecución de emboquillados de estructuras de drenaje. A fin de las acciones correspondientes.

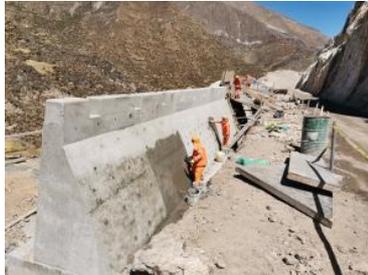
DE LAS ACTIVIDADES EN EJECUCIÓN DEL MURO DE CONTENCIÓN EN EL KM 140+717.02 AL KM 140+762.18, SE APRECIA EL SOLAQUEADO QUE PAÑOS COMPLETOS (FOTO N° 2), HECHO QUE IRÍA EN CONTRA DE LAS ESPECIFICACIONES TÉCNICAS DEL EXPEDIENTE TÉCNICO CONTRATADO QUE INDICA QUE EL ACABADO DE DICHS MUROS DE CONTENCIÓN DEBERÍA SER CARAVISTA.

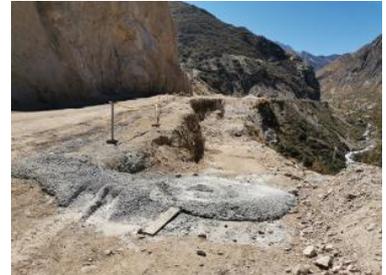
SE APRECIA DESPERDICIOS DE CONCRETO HACIA EL INICIO DEL MURO UBICADO EN EL KM 140+785.01 AL KM 140+805.08 (FOTO N° 3), HECHO QUE PODRÍA GENERAR AFECTACIONES MEDIO AMBIENTALES. DEL MISMO MODO ESTE TRAMO SE ENCUENTRA EXCAVADO HACE APROXIMADAMENTE TRES SEMANAS.

Del Panel Fotográfico N° 2, se sugiere el deposito de excedentes de concreto en zonas autorizadas o de acuerdo a los protocolos para su disposición, ya que se aprecia restos de concreto al inicio de la excavación realizada para la construcción del muro de contención Km 140+785.01 al km 140+805.08, hecho que podría generar afectaciones medio Ambientales. También se sugiere que, a través de la supervisión de obra se pudiera instar al Contratista el Cumplimiento de las especificaciones técnicas del expediente contratado.

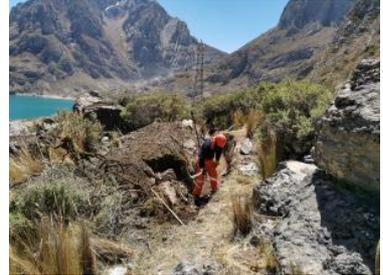
Personal aproximado verificado en campo: 3 Operario, 3 Oficial y 4 Ayudante
Equipos aproximados verificados en campo: Ninguno
km 149+200 al km 149+320: Se aprecia actividades ejecutadas de concreto en el 70 % aproximadamente de la longitud considerada (Foto N° 1)
km 149+560 al km 149+620: se realizan actividades de excavación y encofrado (Foto N° 2)
km 149+620 al km 149+660: se realizan actividades de excavación (Foto N° 3)

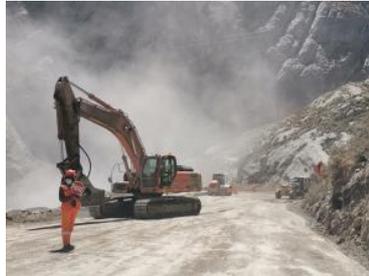
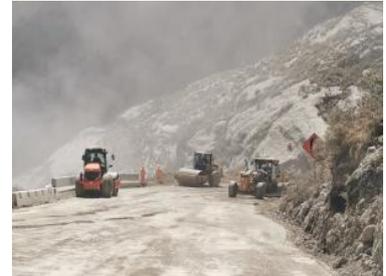
SE APRECIA LA EMISIÓN DE PARTÍCULAS DE POLVO (POLUCIÓN) EN LAS FOTOS N°S 2 Y 3, QUE PROCEDERÍA DE LA PLANTA CHANCADORA UBICADA EN EL KM 151+200 APROXIMADAMENTE, HECHO QUE PODRÍA GENERAR AFECTACIONES AL MEDIO AMBIENTE.

Del Panel Fotográfico N° 4, se sugiere el control de emisión de partículas de polvo (polución) en las diferentes áreas auxiliares del proyecto a fin de mitigar posibles afectaciones medio ambientales.

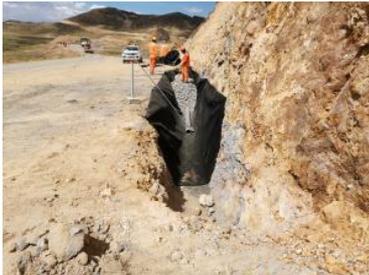
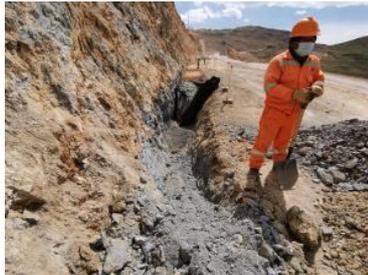
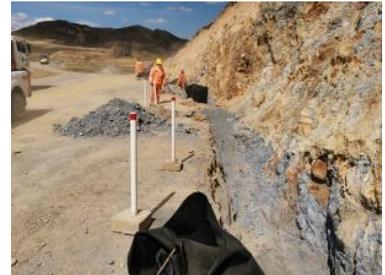
6

Se toma conocimiento que las demoras en la ejecución del subdren se debería a fallas constantes en el martillo hidráulico.

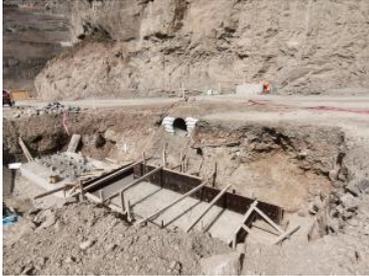
km 164+592 al km 164+602: Se aprecia actividades ejecutadas de encofrado tomándose conocimiento que en las próximas horas se realizaría el vertido de concreto en zapatas (Foto N° 1).

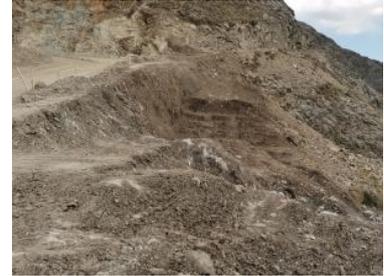
km 164+825 al km 164+882: se realizaron actividades de excavación, a la fecha sin ejecución (Foto N° 3).
