## BITACORA ELECTRÓNICA DE OBRA

| <b>Confirma Bitacora:</b><br>Si | <b>Nro Informe:</b><br>041 | <b>Fecha Informe:</b><br>19-08-2021 | <b>Nombre De La Obra:</b><br>REHABILITACION Y MEJORAMIENTO DE LA CARRETERA: PATAHUASI - YAURI - SICUANI TRAMO COLPAHUAYCO-LANGUI | <b>Personal Encargado:</b><br>SANDY DEISSY PRADO ALLENDE |

NÚMERO DE INFORME N° 041 OBRA: REHABILITACIÓN Y MEJORAMIENTO DE LA CARRETERA PATAHUASI-YAURI-SICUANI, TRAMO: COLPAHUAYCO-LANGUI.  
CONTRATISTA: CONSORCIO VIAL WARI CONFORMADO POR IPESA HYDRO S. A y JC CONTRATISTAS GENERALES EIRL.  
SUPERVISOR: TEC-CUATRO S.A - SUCURSAL DEL PERÚ

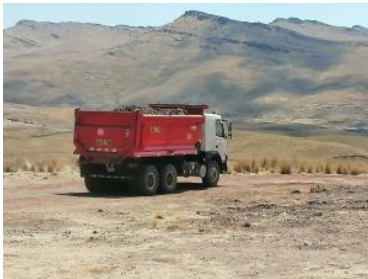
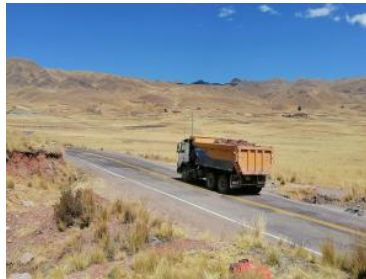
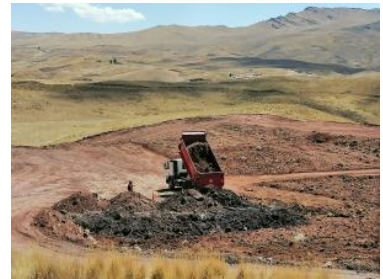
**PERÚ****Ministerio  
de Transportes  
y Comunicaciones****MINISTERIO DE TRANSPORTES Y COMUNICACIONES****Panel Fotográfico de la Bitacora de Obras****Personal Encargado:****SANDY DEISSY PRADO  
ALLENDE****Nivel:****No Aplica****Fecha De Fotografia:****19-08-2021****Actividades:****TRANSPORTE DE MATERIAL EXCEDENTE  
PROGRESIVA KM 27+190 Y KM 27+920 AL KM 22+950 (DME)****CDescripcion\_\_\_\_\_:****MO: 05 OPERARIOS****EM: 05 VOLQUETES****TRANSPORTE DE MATERIAL EXCEDENTE HACIA EL DME.****Foto1:**

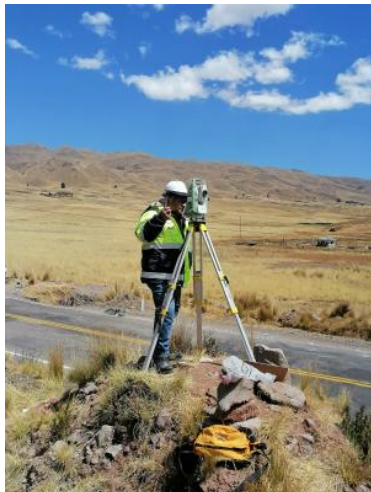
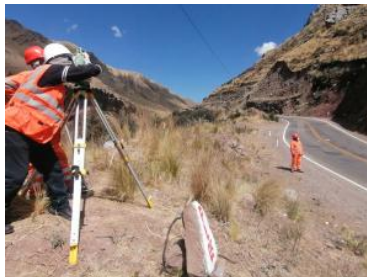
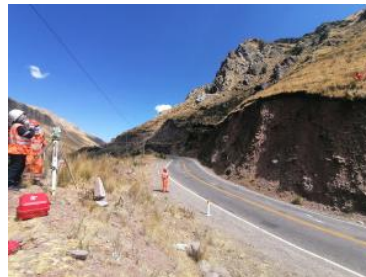
**Actividades:**TRAZO Y REPLANTEO  
PROGRESIVA KM 27+900, KM 24+000**CDescripcion\_\_\_\_\_:**CONTRATISTA: PRIMERA CUADRILLA  
MO: 01 TOPOGRAFO, 04 AYUDANTES DE TOPOGRAFÍA  
EQ: 01 ESTACIÓN TOTAL, 01 PRISMA  
CONTRATISTA: SEGUNDA CUADRILLA  
MO: 01 TOPOGRAFO, 02 AYUDANTE DE TOPOGRAFIA  
EQ: 01 ESTACION TOTAL, 01 PRISMA  
SUPERVISION:  
MO: 01 ASISTENTE DE TOPOGRAFIA Y TRAZO.  
SE REALIZA LOS TRABAJOS DE TRAZO DE EJE DE VÍA**Foto1:**

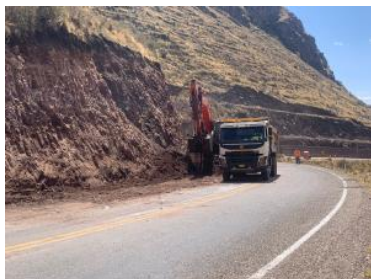
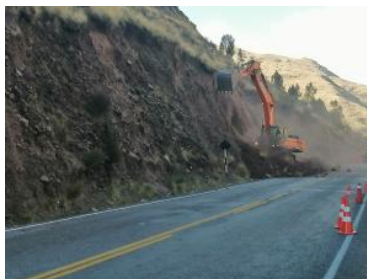
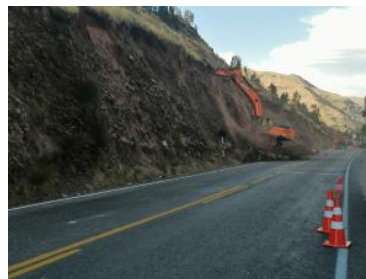
**PERÚ****Ministerio  
de Transportes  
y Comunicaciones****MINISTERIO DE TRANSPORTES Y COMUNICACIONES****Panel Fotográfico de la Bitacora de Obras****Personal Encargado:****SANDY DEISSY PRADO  
ALLENDE****Nivel:****No Aplica****Fecha De Fotografia:****19-08-2021****Actividades:****MOVIMIENTO DE TIERRAS  
PROGRESIVA KM 27+190 Y KM 27+920****CDescripcion\_\_\_\_\_:****MO: 01 OPERARIO, 01 RESPONSABLE DE SEGURIDAD EN OBRA, 02 PERSONAL  
DE PISO, 02 VIGIAS,  
EM: 01 EXCAVADORA SOBRE ORUGA.  
SE CONTINÚAN CON LOS TRABAJOS DE CORTE DE TALUD.****Foto1:**

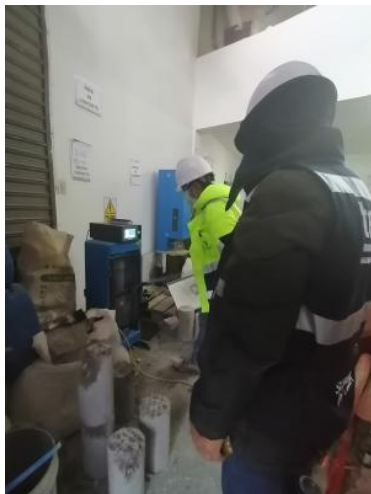
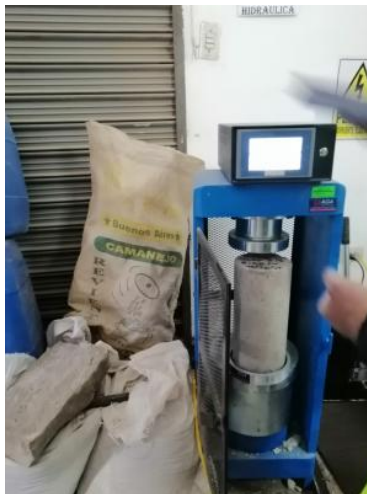
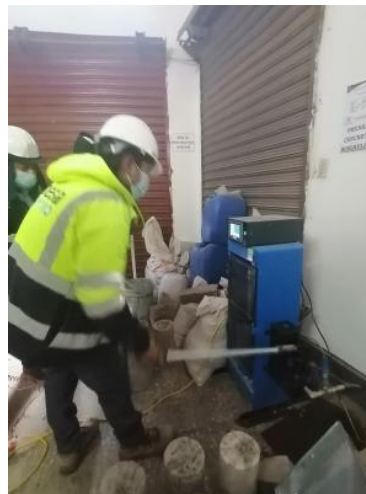
SE REALIZARON DISEÑO DE DOSIFICACIÓN DE MEZCLAS DE CONCRETO  $F'_{C} = 100 \text{ KG/CM}^2$ . Y ROTURA DE PROBETAS  $F'_{C} = 100 \text{ KG/CM}^2$  Y  $F'_{C} = 175 \text{ KG/CM}^2$ , EN PRESENCIA DE LA SUPERVISION.

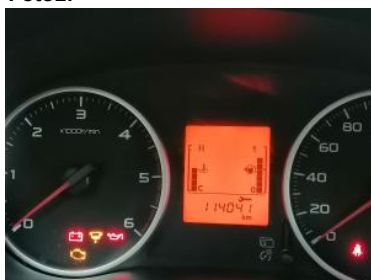
## CONTROL DE KILOMETRAJE DEL VEHICULO PARA TRABAJOS DE MONITOREO
