## BITACORA ELECTRÓNICA DE OBRA

| Si | 061-<br>2021 | 19-08-2021 | REHABILITACION Y<br>MEJORAMIENTO DE LA<br>CARRETERA PALLASCA -<br>M O L L E P A T A -<br>MOLLEBAMBA - SANTIAGO<br>DE CHUCO EMPALME RUTA<br>NO 10, TRAMO SANTIAGO<br>DE CHUCO - MOLLEPATA | VILCHEZ ESPINOZA<br>JOHNATHAN ARTURO |

Reporte diario Santiago de Chuco - Mollepata

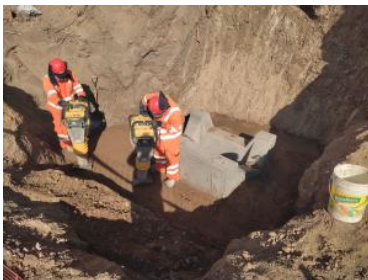
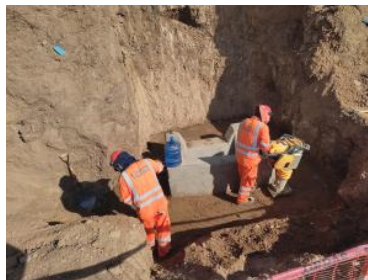
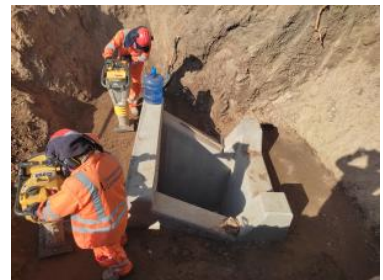
500. OBRAS DE ARTE Y DRENAJE  
502.A RELLENO PARA ESTRUCTURAS  
PROGRESIVA 6+964 LADO IZQUIERDO

Personal de contratista y supervisión realizan pruebas de densidad

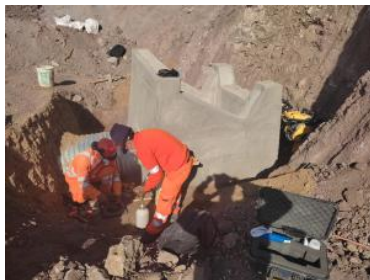
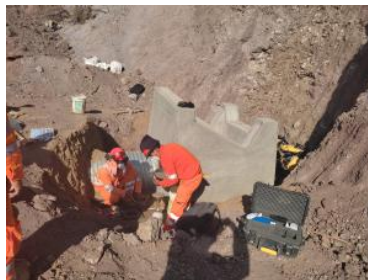
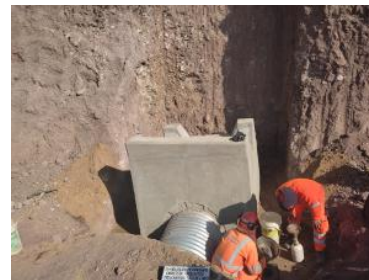
**Personal Encargado:****VILCHEZ ESPINOZA  
JOHNATHAN ARTURO****Nivel:****No Aplica****Fecha De Fotografia:****19-08-2021****Actividades:****500. OBRAS DE ARTE Y DRENAJE  
502.A RELLENO PARA ESTRUCTURAS  
PROGRESIVA 7+537 LADO IZQUIERDO****CDescripcion\_\_\_\_\_:****Equipos****2 Vibro compactadora****Cuadrilla****1 Operario****2 Ayudantes****Personal de contratista y supervisión realizan pruebas de densidad****Foto1:**
