MINISTERIO DE TRANSPORTES Y COMUNICACIONES

BITACORA ELECTRÓNICA DE OBRA

| Confirma Bitacora: Si | Nro Informe: 163 | Fecha Informe: 19-08-2021 | Nombre De La Obra: Carretera Chuquicara-Puente Quiroz – Tauca-Cabana-Huandoval-Pallasca, Tramo: Tauca- Pallasca | Personal Encargado: NATALY SUSI CABALLON PAUCAR |

INFORME DIARIO N°163-2021-MNT. TAUCA-PALLASCA/NSCP

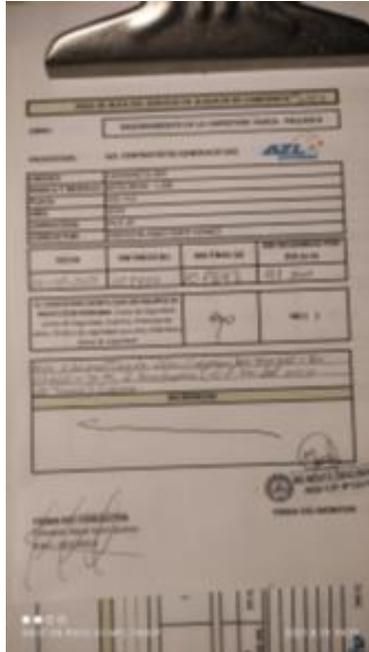
Foto2:

CDescripcion_____:
 CONTROL DEL KILOMETRAJE DE LA CAMIONETA PARA LOS TRABAJOS DE MONITOREO.
