BITACORA ELECTRÓNICA DE OBRA

Confirma Bitacora: Si
Nro Informe: 012
Fecha Informe: 19-08-2021
Nombre De La Obra: MEJORAMIENTO DE LA CARRETERA SANTA MARIA - SANTA TERESA - PUENTE HIDROELECTRICA MACHU PICCHU - ITEM A : MEJORAMIENTO DE LA CARRETERA A NIVEL DE CARPETA ASFÁLTICA
Personal Encargado: NATALY KATHERINE MARIN PAUCAR

INFORME DIARIO N° 012-2021-CARRETERA SANTA MARÍA - SANTA TERESA - PUENTE HIDROELECTRICA MACHUPICCHU/ NKMP

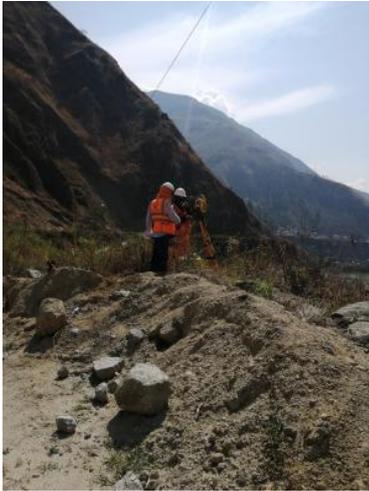
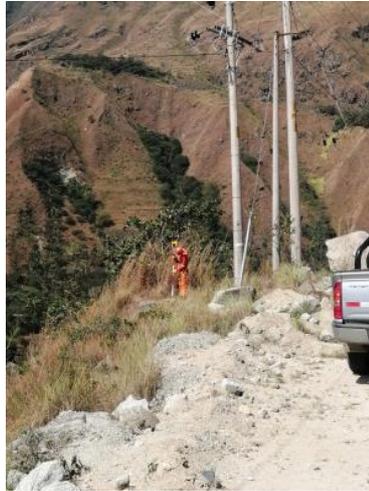
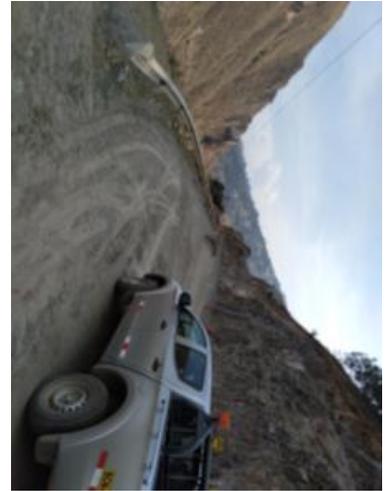
Levantamiento topográfico para seccionamiento

La cuadrilla de la empresa Contratista, realizaba actividades de levantamiento topográfico para Seccionamiento, según indicaron desde el km 24+000 al 25+000.

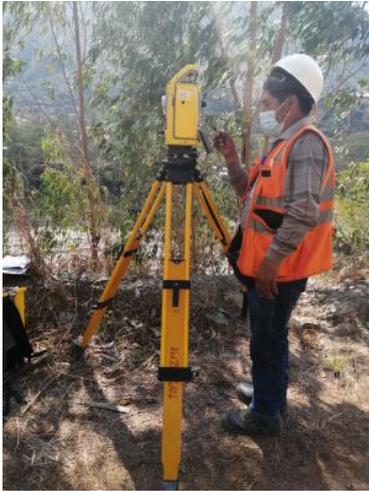
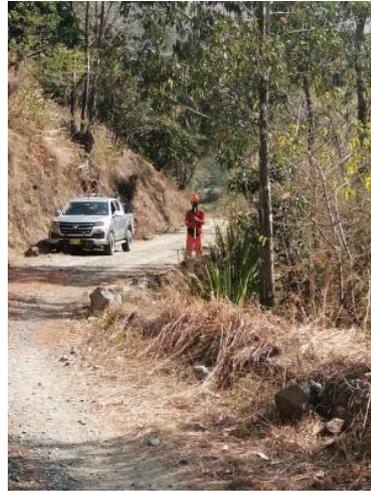
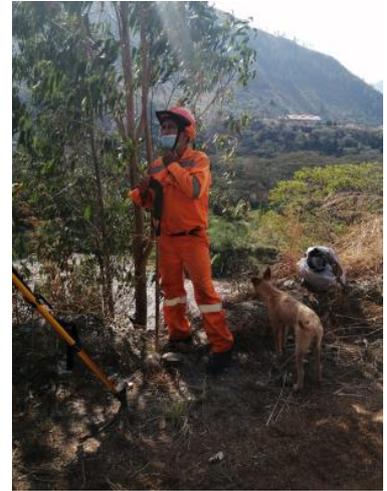
Toma de datos para seccionamiento

Otra Cuadrilla de topografía de la empresa Contratista, tomando puntos para el Seccionamiento entre las progresivas 23+200 hasta 26+000.

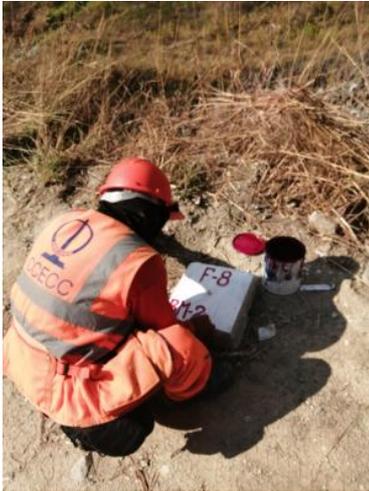
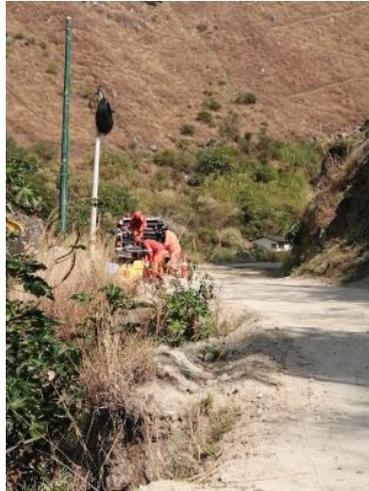
Pintado de BM

Se observó a 01 cuadrilla de la empresa Contratista, compuesta por 04 personas, que realizaban actividades de pintado de los BM según manifestaron, por indicaciones de la supervisión.

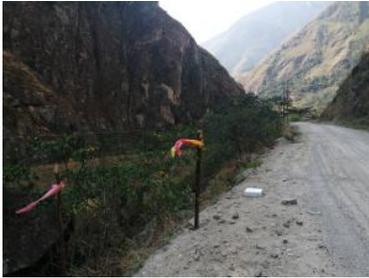
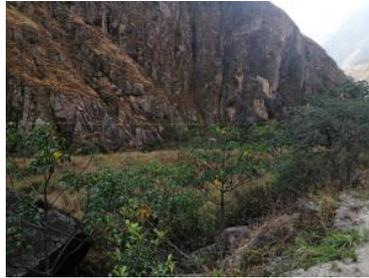
DME 26+500

Se observa que el DME, ubicado en la progresiva 26+500; está delimitado; pero aun no está desbrozado.

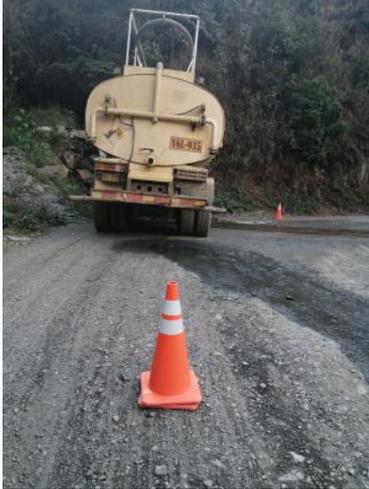
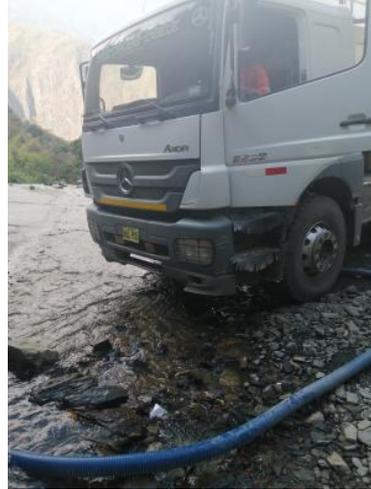
Recarga de agua de cisterna

Se observó al cisterna de agua, recargando agua para que pueda continuar con el mantenimiento de la vía. Además se solicitó los documentos del vehículo al conductor, los cuales se adjuntan y se observó la vigencia del brevete del conductor.

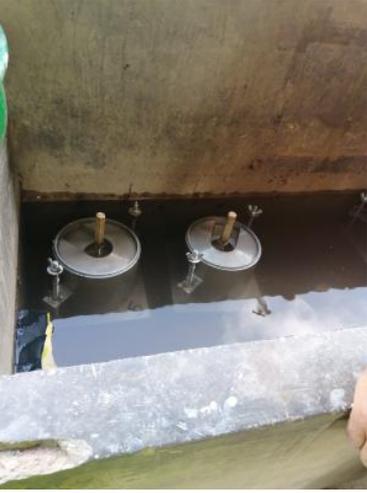
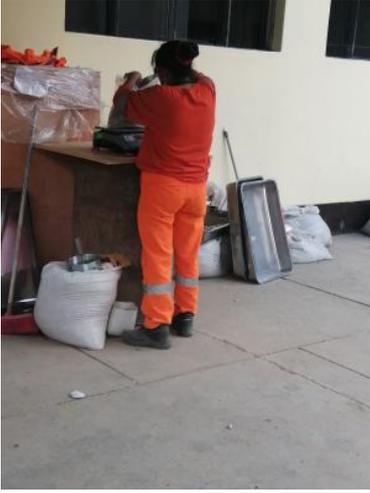
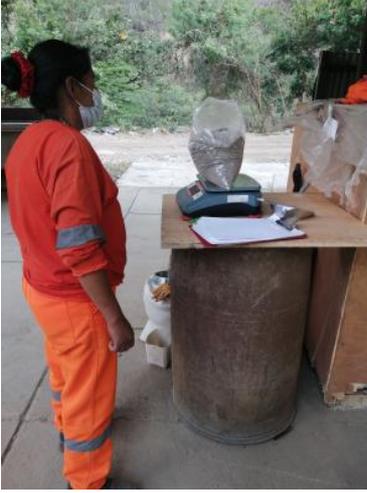
Actividades:
Ensayos de material de cantera santa teresa

CDescripcion_____:
Se observó al personal de laboratorio de Suelos, de la empresa Contratista, que realizará ensayos de Granulometría, Límites de Atterberg y Proctor en el material de la Cantera Santa Teresa; así mismo se observó el material de talud que fue ensayado con CBR.
