## BITACORA ELECTRÓNICA DE OBRA

| Si | 187 | 20-08-2021 | Carretera Oyon - Ambo,<br>Tramo I: Oyon - Desvío Cerro<br>de Pasco | LUZMILA GUERRA MOTTA |

MEJORAMIENTO DE LA CARRETERA OYON - AMBO TRAMO 1: OYON DV. CERRO DE PASCO

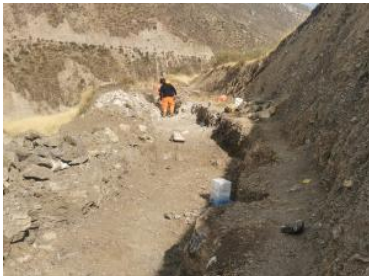
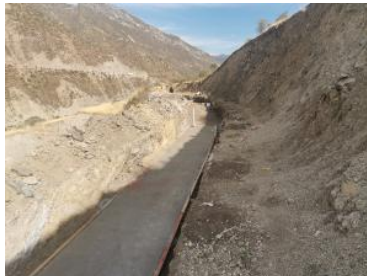
Progresiva: km 137+814 al km 137+865

DE LAS ACTIVIDADES DE VERTIDO DE CONCRETO EN CANALES REALIZADO EN DÍAS PREVIOS, SE EVIDENCIA QUE SE HA FORMADO UNA ESPECIE DE CAJA RECEPTORA, SIN EMBARGO, SE APRECIA QUE SE HA DERRAMADO EL CONCRETO EN UN ÁREA NO PROTEGIDA, HECHO QUE, DE NO CORREGIRSE Y NO TOMAR LAS MEDIDAS CORRECTIVAS PUDIERA CAUSAR AFECTACIONES MEDIO AMBIENTALES (FOTO N° 3).

SUGIRIÉNDOSE QUE, A TRAVÉS, DE LA SUPERVISIÓN DE OBRA SE PUDIERA VERIFICAR QUE LOS PROCESOS CONSTRUCTIVOS DE OBRA SE REALICEN EN EL MARCO DE LAS ESPECIFICACIONES TÉCNICAS DEL PROYECTO, GARANTIZANDO NO SOLAMENTE LA CALIDAD Y DURABILIDAD DE LA OBRA, SINO TAMBIÉN LA MINIMIZACIÓN DE POSIBLES AFECTACIONES MEDIO AMBIENTALES.

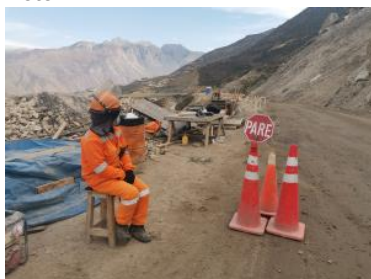
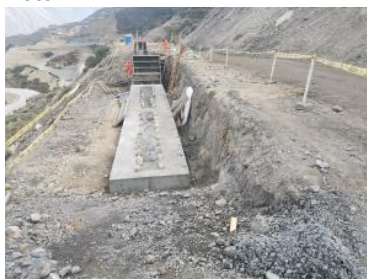
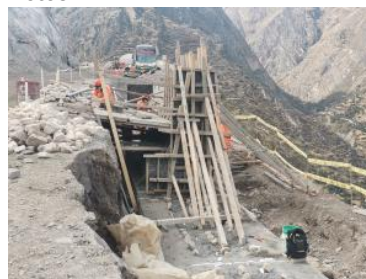
Progresiva: km 140+064 al km 140+099

Actividades verificadas por personal Profesional, Técnico y Auxiliar del CVA y personal Técnico y Auxiliar del CSO. Se sugiere el control adecuado de los procesos constructivos por parte del CSO, a fin de garantizar la calidad y durabilidad de la obra. Así como el cumplimiento de los protocolos de seguridad y salud en el trabajo y la adecuada disposición de residuos a fin de su posterior transporte, de forma tal de evitar riesgos de incidentes y/o accidentes en obra y/o posible afectación medio Ambiental.

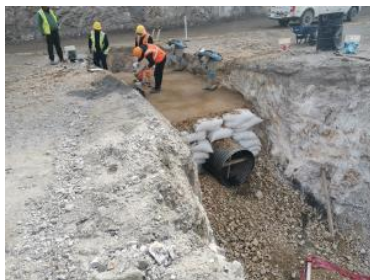
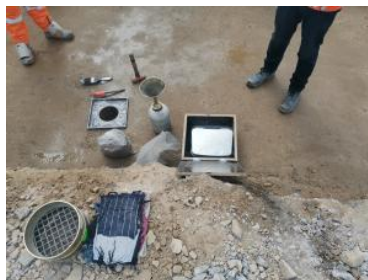
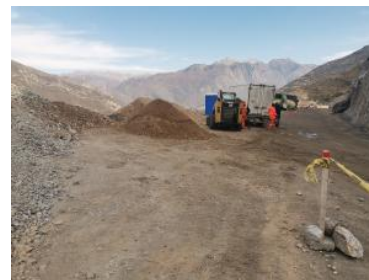
Progresiva: km 140+205.60 (Alcantarilla tipo TMC).

Actividades verificadas por personal Profesional, Técnico y Auxiliar del CVA. Se sugiere el control adecuado de los procesos constructivos por parte del CSO, a fin de garantizar la calidad y durabilidad de la obra. Así como el cumplimiento de los protocolos de seguridad y salud en el trabajo para la actividad y la adecuada disposición de residuos a fin de su posterior transporte, de forma tal, de evitar riesgos de incidentes y/o accidentes en obra y/o posibles afectaciones Medio Ambientales.

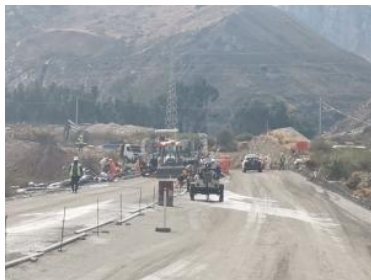
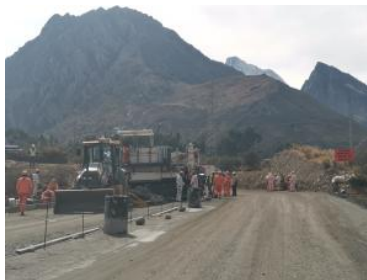
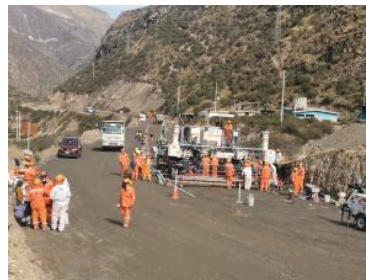
Progresiva: km 142+250 al km 144+350 aproximadamente

Actividades verificadas por personal Profesional, Técnico y Auxiliar del CVA y por personal Técnico y Auxiliar del CSO. Se sugiere el control adecuado de los procesos constructivos por parte del CSO, a fin de garantizar la calidad y durabilidad de la obra. Así como el cumplimiento de los protocolos de seguridad y salud en el trabajo y la adecuada disposición de residuos a fin de su posterior transporte y evitar riesgos de contaminación ambiental.

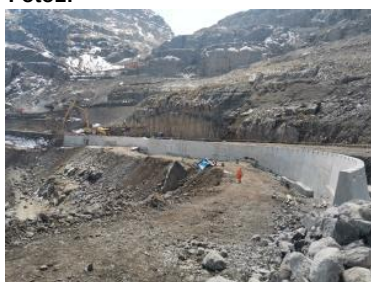
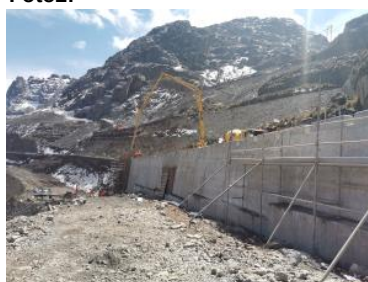
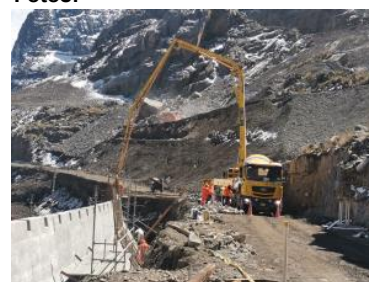
Progresiva: km 165+375 al km 165+536

Actividades verificadas por personal Profesional, Técnico y Auxiliar del CVA y por personal Técnico y Auxiliar del CSO. Se sugiere el control adecuado de los procesos constructivos por parte del CSO, a fin de garantizar la calidad y durabilidad de la obra. Así como el cumplimiento de los protocolos de seguridad y salud en el trabajo y la adecuada disposición de residuos a fin de su posterior transporte y evitar riesgos de contaminación ambiental.

SE TOMA CONOCIMIENTO QUE TRES TRABAJADORES ESTARÍAN DE CUARENTENA DEBIDO A CONTAGIOS POR COVID-19, SUGIRIÉNDOSE QUE TODOS LOS TRABAJADORES DEL FRENT DE TRABAJO PUDIERAN REALIZARSE LAS PRUEBAS CORRESPONDIENTES A FIN DEL DESCARTE O NO DEL VIRUS A FIN DE SALVAGUARDAR LA SALUD DEL PERSONAL.

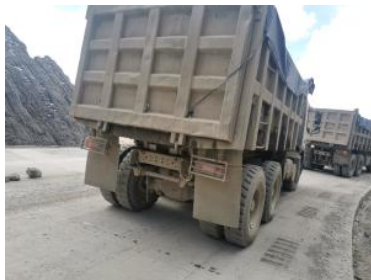
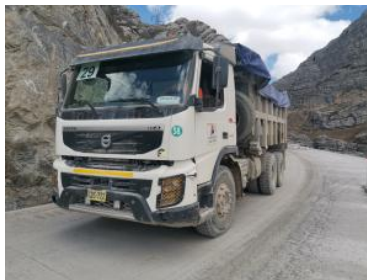
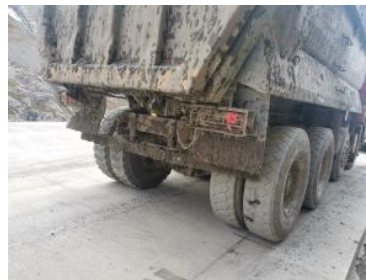
Progresiva: km 168+000 aproximadamente.

VOLQUETE EN CIRCULACIÓN SIN PLACA DE RODAJE POSTERIOR

SE APRECIA AL VOLQUETE CON PLACA COS-722 Y CÓDIGO GRINOR – 29, TRANSPORTANDO CONCRETO SIN PLACA DE RODAJE POSTERIOR, AL RESPECTO, EL CONDUCTOR REFIERE QUE EN ALGUNOS CASOS SE RETIRARÍA DICHA PLACA A FIN DE EVITAR SU DETERIORO POR EL DERRAME DEL CONCRETO TRANSPORTADO.

Del Panel Fotográfico N° 6, se sugiere que, a través de la Supervisión de obra se pudiera verificar y evaluar las condiciones en las que la maquinaria (Volquetes, excavadoras, retroexcavadoras, camión mixer, pavimentadoras, camión cisterna de agua y combustible, entre otras) vienen prestando servicio en la construcción de la obra en el marco del expediente técnico contratado y la normativa aplicable.

SUGIRIÉNDOSE LAS VERIFICACIONES Y EVALUACIONES RESPECTIVAS POR PARTE DE LA SUPERVISIÓN DE OBRA A FIN DE LAS ACCIONES NECESARIAS EN EL MARCO DE LA NORMATIVA APLICABLE.

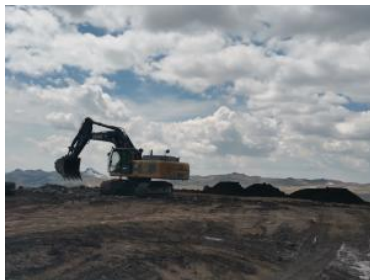
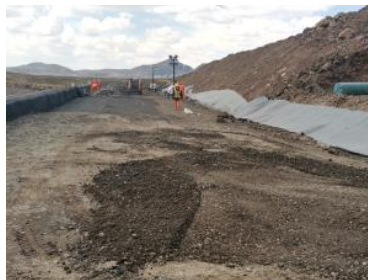
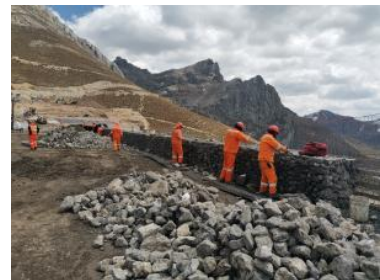
Progresiva: km 168+560 – DME N° 9

Se toma conocimiento que el material de relleno y la piedra para construcción de gaviones provienen de la cantera ubicada en el sector denominado Abra en el km 167+500 aproximadamente.

Actividades verificadas por personal Profesional, Técnico y Auxiliar del CVA y por personal Técnico y Auxiliar del CSO. Se sugiere el control adecuado de los procesos constructivos por parte del CSO, a fin de garantizar la calidad y durabilidad de la obra. Así como el cumplimiento de los protocolos de seguridad y salud en el trabajo y la adecuada disposición de residuos a fin de su posterior transporte y evitar riesgos de contaminación ambiental.

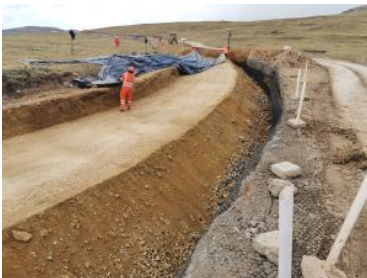
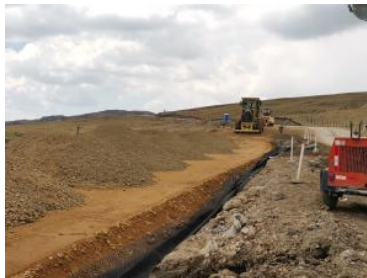
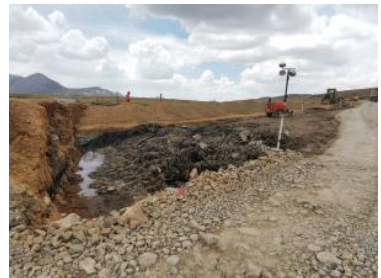
Progresiva: km 174+040 al km 174+130

Se toma conocimiento que las actividades son verificadas por personal Profesional, Técnico y Auxiliar del CVA y personal Técnico y Auxiliar del CSO. Se sugiere el control adecuado de los procesos constructivos por parte del CSO, a fin de garantizar la calidad y durabilidad de la obra. Así como el cumplimiento de los protocolos de seguridad y salud en el trabajo y la adecuada disposición de residuos a fin de su posterior transporte, de forma tal de evitar riesgos de incidentes y/o accidentes en obra y/o posible afectación medio Ambiental.

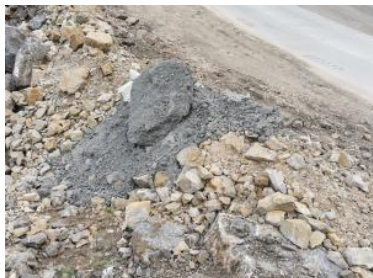
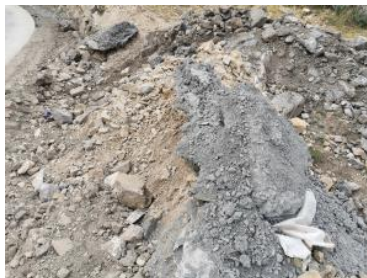
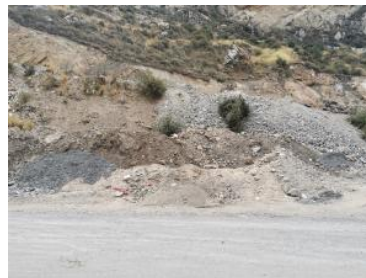
Progresiva: km 143+600 al km 143+800

DERRAME DE CONCRETO

Entre el km 143+650 al km 143+800 aproximadamente, se aprecia diversos sectores (taludes y/o derechos de vía) restos de concreto.

De los Paneles Fotográficos N°s 1 y 9, se sugiere que, a través de la Supervisión de obra se pudiera verificar y evaluar en el ámbito de la obra la disposición de concreto en áreas no autorizadas, a fin de su disposición adecuada para tal fin y disminuir posibles afectaciones medio ambientales en el marco del expediente técnico contratado y la normativa aplicable

Por lo que, se sugiere que a través de la Supervisión de obra pudiera verificarse y evaluarse las condiciones en las que la maquinaria (Volquetes, excavadoras, retroexcavadoras, camión mixer, pavimentadoras, camión cisterna de agua y combustible, entre otras) vienen prestando servicio en la construcción de la obra en el marco del expediente técnico contratado y la normativa aplicable.
