## **BITACORA ELECTRÓNICA DE OBRA**

### **REGISTRO DE LA BITACORA Y FOTO DEL CUADERNO DE OBRA**

Reporte diario Santiago de Chuco - Mollepata

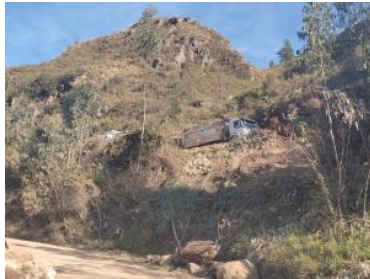
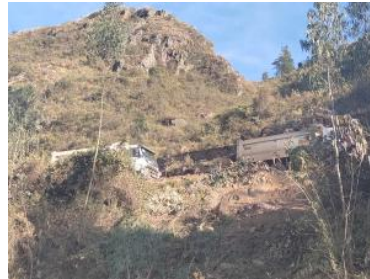
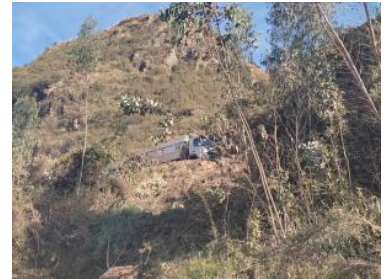
**PERÚ****Ministerio  
de Transportes  
y Comunicaciones****MINISTERIO DE TRANSPORTES Y COMUNICACIONES****Panel Fotográfico de la Bitacora de Obras****Personal Encargado:****VILCHEZ ESPINOZA  
JOHNATHAN ARTURO****Nivel:****No Aplica****Fecha De Fotografia:****20-08-2021****Actividades:****202.A EXCAVACIÓN DE MATERIAL SUELTO  
202.B EXCAVACIÓN EN ROCA SUELTA  
PROGRESIVA 25+250****CDescripcion\_\_\_\_\_:****Equipos****1 excavadora sobre orugas****8 volquete****Cuadrilla****1 Capataz****2 Ayudante vigía****Foto1:**

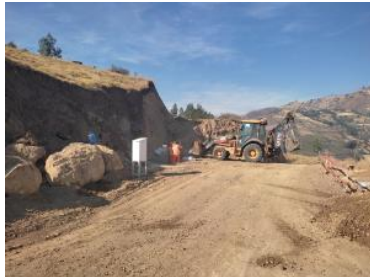
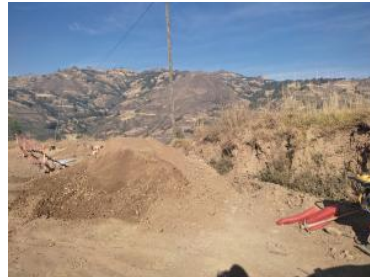
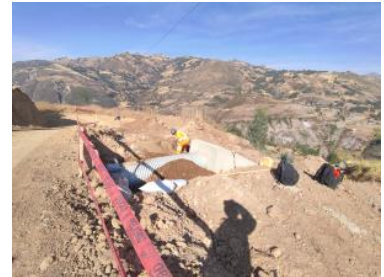
**Personal Encargado:****VILCHEZ ESPINOZA  
JOHNATHAN ARTURO****Nivel:****No Aplica****Fecha De Fotografia:****20-08-2021****Actividades:****500. OBRAS DE ARTE Y DRENAJE  
502.A RELLENO PARA ESTRUCTURAS  
PROGRESIVA 14+772 AMBOS LADOS****CDescripcion\_\_\_\_\_:****Equipos****4 Vibro compactadora****Cuadrilla****2 Operario****2 Ayudantes****Personal de contratista y supervisión realizan pruebas de densidad****Foto1:**

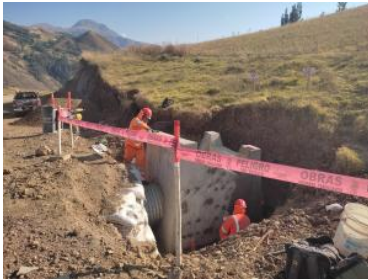
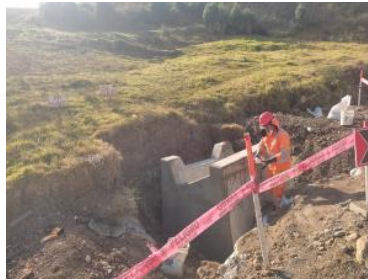
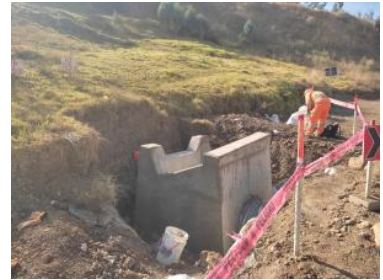
**Personal Encargado:****VILCHEZ ESPINOZA  
JOHNATHAN ARTURO****Nivel:****No Aplica****Fecha De Fotografia:****20-08-2021****Actividades:****500. OBRAS DE ARTE Y DRENAJE  
502.A RELLENO PARA ESTRUCTURAS  
PROGRESIVA 14+502 LADO IZQUIERDO****CDescripcion\_\_\_\_\_:****Equipos****2 Vibro compactadora****Cuadrilla****1 Operario****2 Ayudantes****Personal de contratista y supervisión realizan pruebas de densidad****Foto1:**

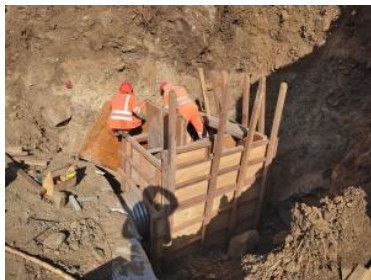
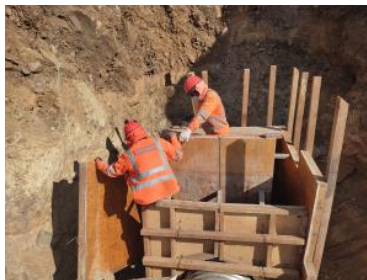
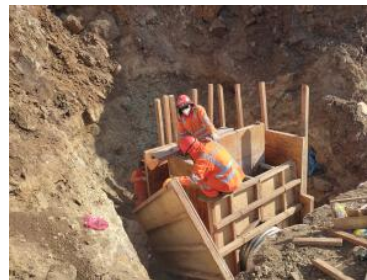
**PERÚ****Ministerio  
de Transportes  
y Comunicaciones****MINISTERIO DE TRANSPORTES Y COMUNICACIONES****Panel Fotográfico de la Bitacora de Obras****Personal Encargado:****VILCHEZ ESPINOZA  
JOHNATHAN ARTURO****Nivel:****No Aplica****Fecha De Fotografia:****20-08-2021****Actividades:****,500. OBRAS DE ARTE Y DRENAJE  
515.A ENCOFRADO Y DESENCOFRADO  
PROGRESIVA 11+818 LADO IZQUIERDO****CDescripcion\_\_\_\_\_:****Equipos  
Herramientas manuales  
Cuadrilla  
1 Operario  
2 Ayudantes****Foto1:**

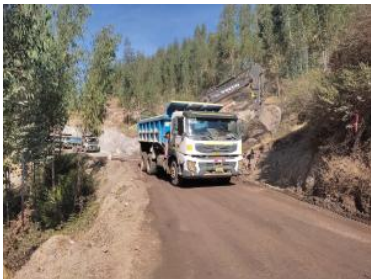
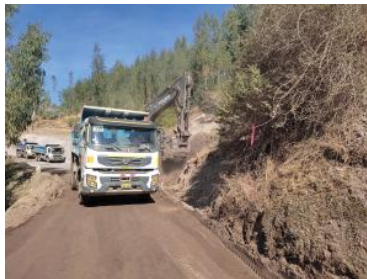
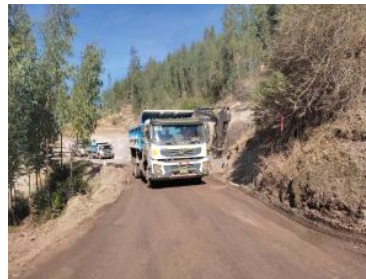
200. MOVIMIENTO DE TIERRA  
202.A EXCAVACIÓN DE MATERIAL SUELTO  
202.B EXCAVACIÓN EN ROCA SUELTA  
PROGRESIVA 10+400

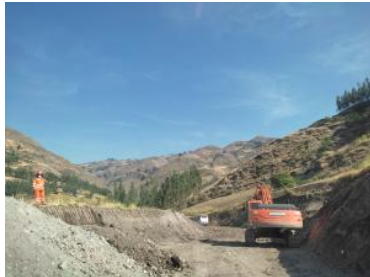
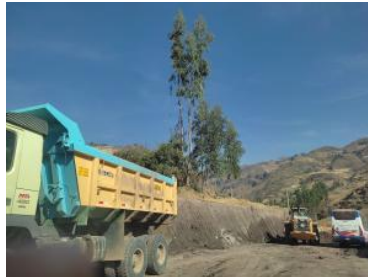
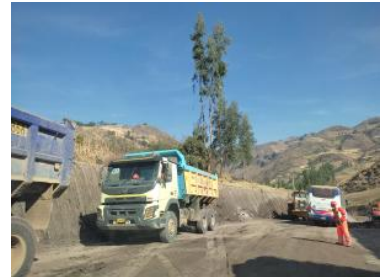
200. MOVIMIENTO DE TIERRA  
202.A EXCAVACIÓN DE MATERIAL SUELTO  
202.B EXCAVACIÓN EN ROCA SUELTA  
PROGRESIVA 10+150

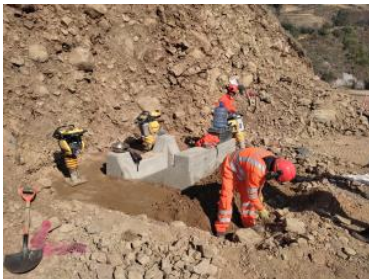
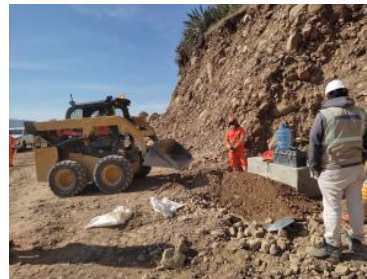
**PERÚ****Ministerio  
de Transportes  
y Comunicaciones****MINISTERIO DE TRANSPORTES Y COMUNICACIONES****Panel Fotográfico de la Bitacora de Obras****Personal Encargado:****VILCHEZ ESPINOZA  
JOHNATHAN ARTURO****Nivel:****No Aplica****Fecha De Fotografia:****20-08-2021****Actividades:****500. OBRAS DE ARTE Y DRENAJE  
502.A RELLENO PARA ESTRUCTURAS  
PROGRESIVA 7+200 LADO IZQUIERDO****CDescripcion\_\_\_\_\_:****Equipos****3 Vibro compactadora****Cuadrilla****1 Operario****3 Ayudantes****Personal de contratista y supervisión realizan pruebas de densidad****Foto1:**
