BITACORA ELECTRÓNICA DE OBRA

Confirma Bitacora: Si	Nro Informe: 042	Fecha Informe: 20-08-2021	Nombre De La Obra: REHABILITACION Y MEJORAMIENTO DE LA CARRETERA: PATAHUASI - YAURI - SICUANI TRAMO COLPAHUAYCO-LANGUI	Personal Encargado: SANDY DEISSY PRADO ALLENDE
---------------------------------	----------------------------	-------------------------------------	--	--

NÚMERO DE INFORME N° 042 OBRA: REHABILITACIÓN Y MEJORAMIENTO DE LA CARRETERA PATAHUASI-YAURI-SICUANI, TRAMO: COLPAHUAYCO-LANGUI.
CONTRATISTA: CONSORCIO VIAL WARI CONFORMADO POR IPESA HYDRO S. A y JC CONTRATISTAS GENERALES EIRL.
SUPERVISOR: TEC-CUATRO S.A - SUCURSAL DEL PERÚ

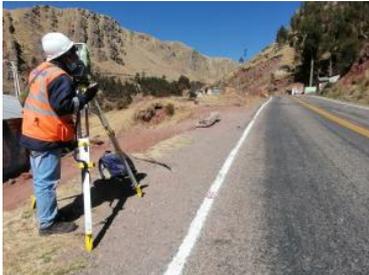
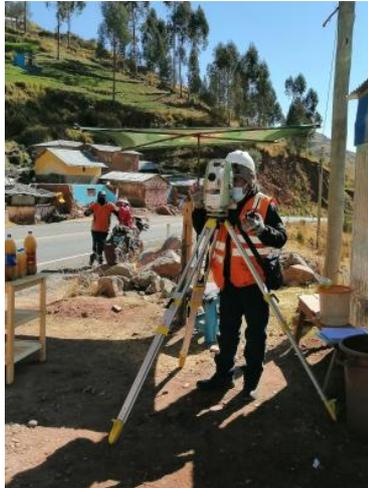
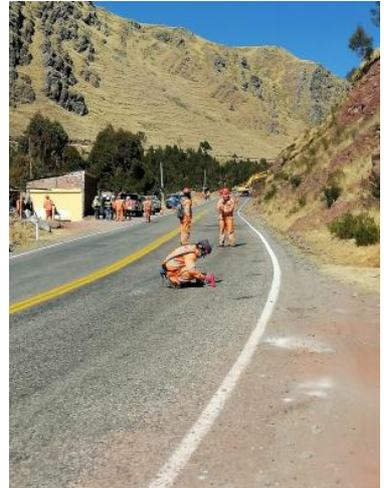
1

Actividades:
TRAZO Y REPLANTEO
PROGRESIVA KM 28+100, KM 28+300

CONTRATISTA: PRIMERA CUADRILLA
MO: 01 TOPOGRAFO, 04 AYUDANTES DE TOPOGRAFÍA
EQ: 01 ESTACIÓN TOTAL, 01 PRISMA
CONTRATISTA: SEGUNDA CUADRILLA
MO: 01 TOPOGRAFO, 03 AYUDANTE DE TOPOGRAFIA
EQ: 01 ESTACION TOTAL, 01 PRISMA
SUPERVISION:
MO: 01 ASISTENTE DE TOPOGRAFIA Y TRAZO.
SE REALIZA LOS TRABAJOS DE TRAZO DE EJE DE VÍA, TRAZO DE CORTE DE TALUD

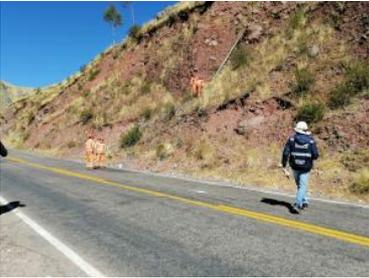
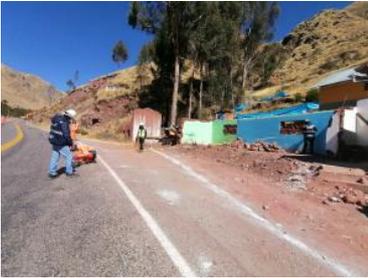
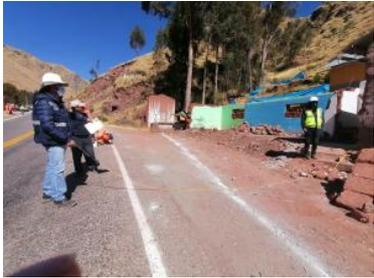
2

Actividades:
VERIFICACION DE PREDIOS EN LA VIA

CDescripcion_____:
VERIFICACION DEL ESPECIALISTA TECNICO EN LIBERACION DE PREDIOS DE LA SUPERVISION EN EL TRAMO DE LA VIA

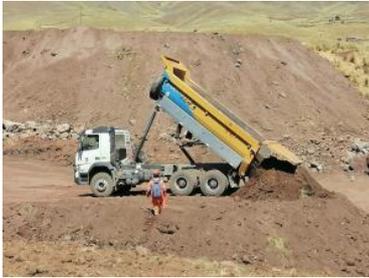
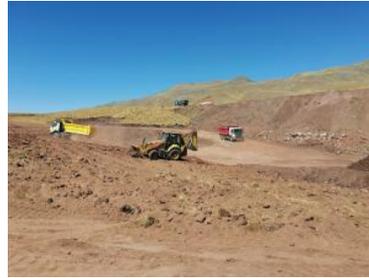
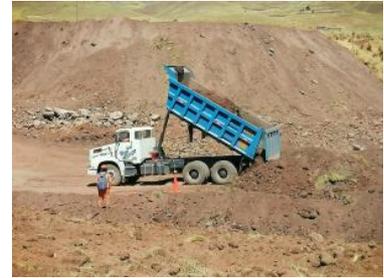
3

TRANSPORTE DE MATERIAL EXCEDENTE
PROGRESIVA KM 27+790 , KM 28+050 Y KM 28+080 AL KM 22+950 (DME)

TRANSPORTE DE MATERIAL EXCEDENTE HACIA EL DME.

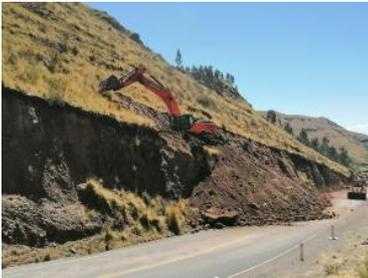
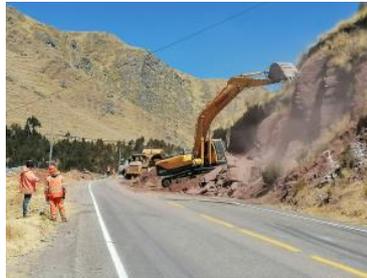
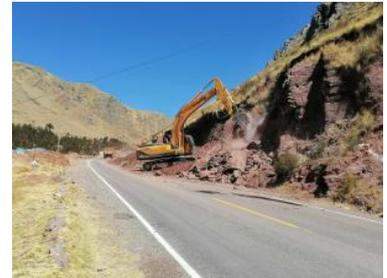
4

MOVIMIENTO DE TIERRAS
PROGRESIVA KM 27+790, KM 28+050 Y KM 28+080

MO: 03 OPERARIO, 01 RESPONSABLE DE SEGURIDAD EN OBRA, 02 PERSONAL DE PISO, 02 VIGIAS,
EM: 02 EXCAVADORAS SOBRE ORUGA. 01 CARGADOR FRONTAL.
SE CONTINÚAN CON LOS TRABAJOS DE CORTE DE TALUD.

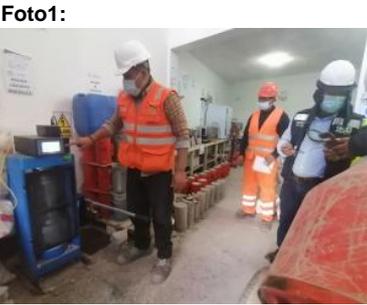
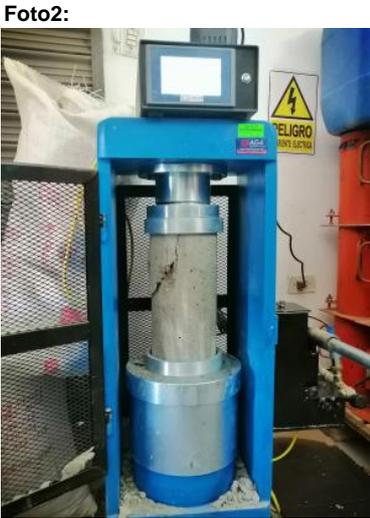
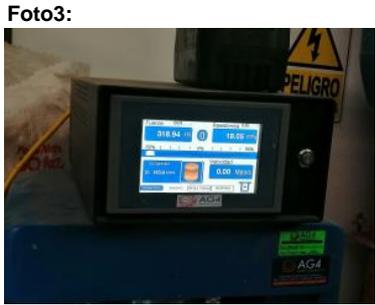
5

Actividades:
PRUEBAS DE LABORATORIO

CDescripcion _____:
SE REALIZARON DISEÑO DE DOSIFICACIÓN DE MEZCLAS DE CONCRETO F´C = 100 KG/CM2. Y ROTURA DE PROBETAS F´C = 140 KG/CM2, F´C = 210 KG/CM2, Y F´C = 280 KG/CM2, EN PRESENCIA DE LA SUPERVISION.

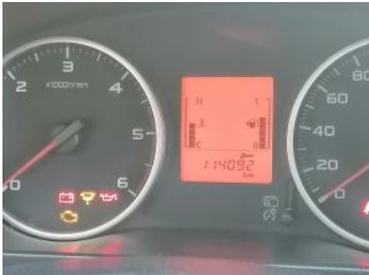
6

Actividades:
CONTROL DE KILOMETRAJE

CDescripcion _____:
CONTROL DE KILOMETRAJE DEL VEHICULO PARA TRABAJOS DE MONITOREO
