BITACORA ELECTRÓNICA DE OBRA

Confirma Bitacora: Si	Nro Informe: 122	Fecha Informe: 20-08-2021	Nombre De La Obra: Carretera Oyon- Ambo, Tramo II: Dv. Cerro de Pasco- Dv. Chacayan	Personal Encargado: BORIS WALTER AYLLÓN CARCELÉN
---------------------------------	----------------------------	-------------------------------------	---	---

OBRA: MEJORAMIENTO DE LA CARRETERA OYON - AMBO TRAMO 2 DESVIO CERRO DE PASCO DESVIO CHACAYAN

Visita de monitoreo desde la Ciudad de Yanahuanca hasta la progresiva Km. 230+000 (Desvío Chacayán) y al Km. 204+000 (poblado de Chinche)

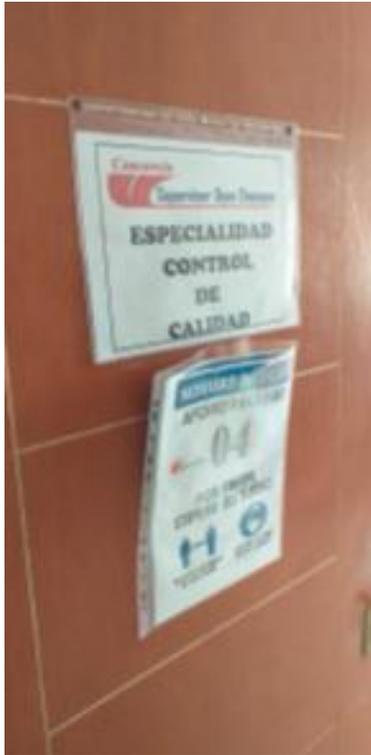
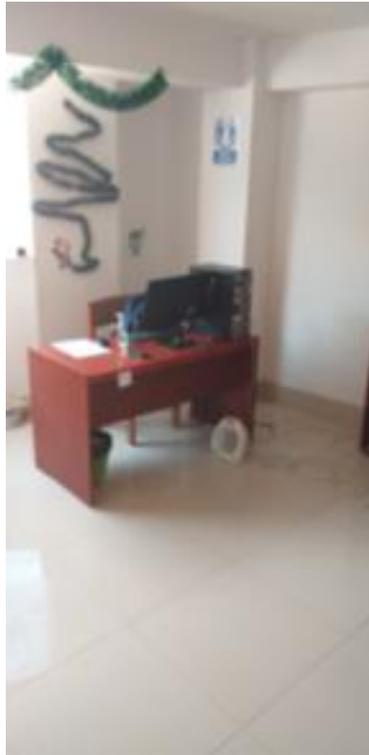
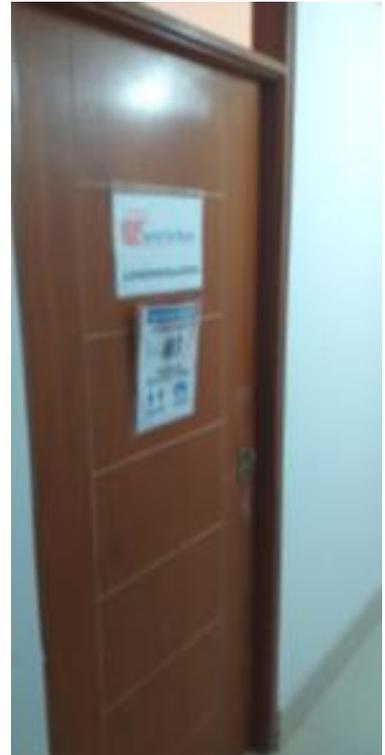
PROGRESIVA KM. 214+500
VISITA DE MONITOREO A LAS OFICINAS DE LA SUPERVISION; EN BUSCA DEL CUADERNO DE OBRA Y VERIFICACIÓN DE RECURSOS

En la progresiva km. 214+500 sge realiza visita de monitoreo a las oficinas de la Supervisión, se logro fotografiar el cuaderno de obra, se comprueba en oficina que no ha llegado el especialista de Calidad a la obra. se verifica la presencia de la especialista Ambiental.

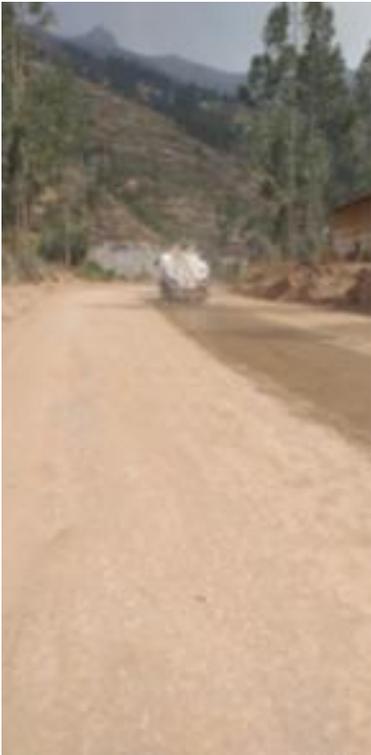
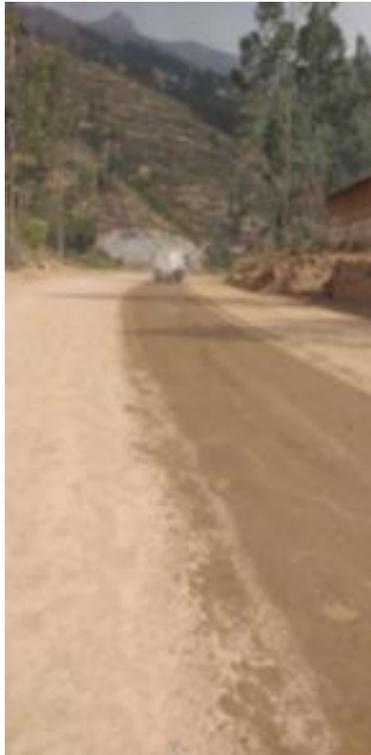
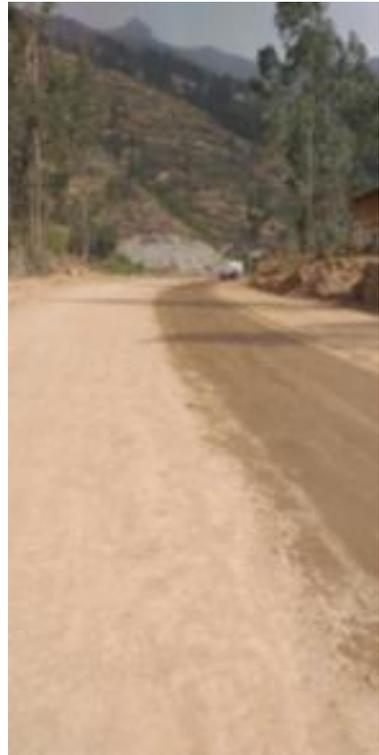
Actividades:
PROGRESIVA KM. 217+700
100.0 TRABAJOS PRELIMINARES
103.A MANTENIMIENTO DE TRANSITO Y SEGURIDAD VIAL

CDescripcion_____:
En la progresiva KM. 217+700 se realizan labores de regado de la via como labor antipolvo, mantenimiento de transito y seguridad vial. Se utiliza un camión cisterna y trabaja un chofer.

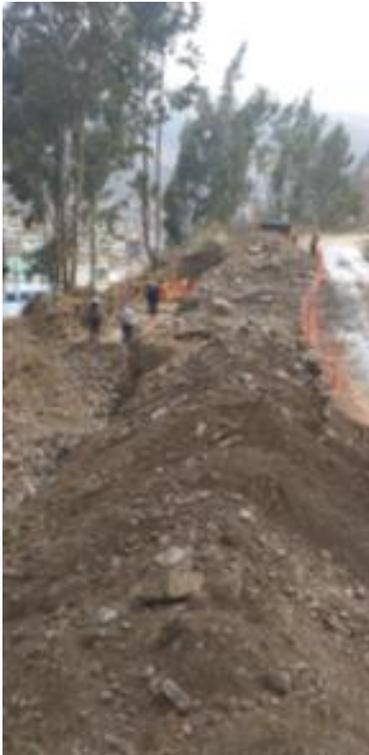
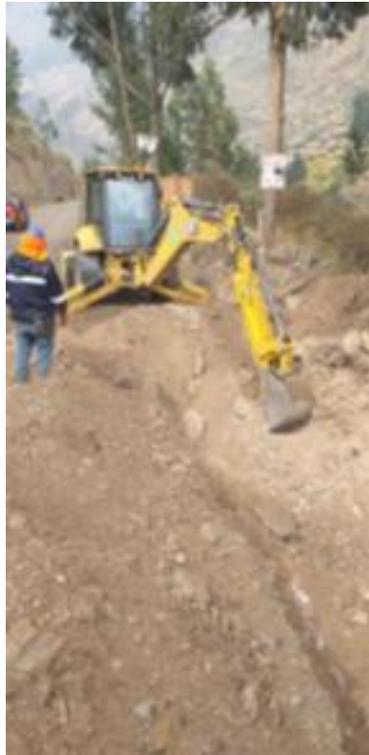
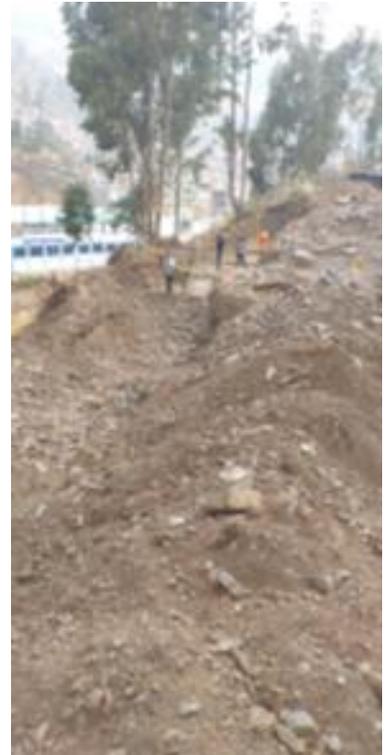
Actividades:
PROGRESIVA KM. 215+400
600.0 OBRAS DE ARTE Y DRENAJE
601.A EXCAVACION NO CLASIFICADA PARA ESTRUCTURA

CDescripcion _____:
En la progresiva KM. 215+400 se realiza excavación para la construcción de muros de contención, se utiliza una retroexcavadora y herramientas menores , trabajan: 1 capataz, 4 obreros, 2 vigías

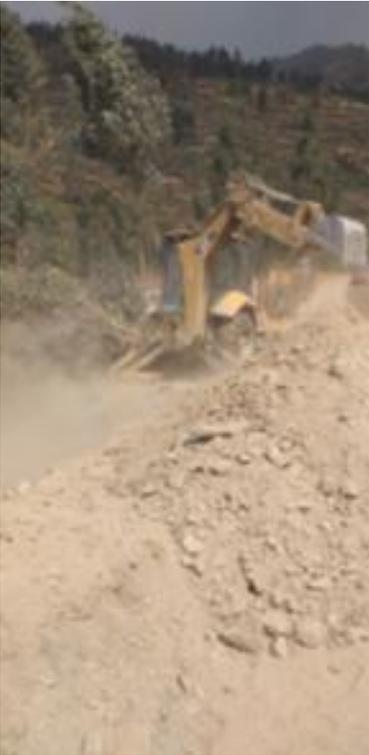
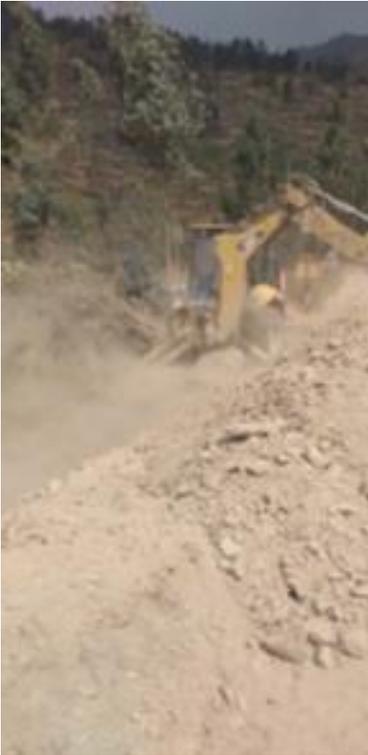
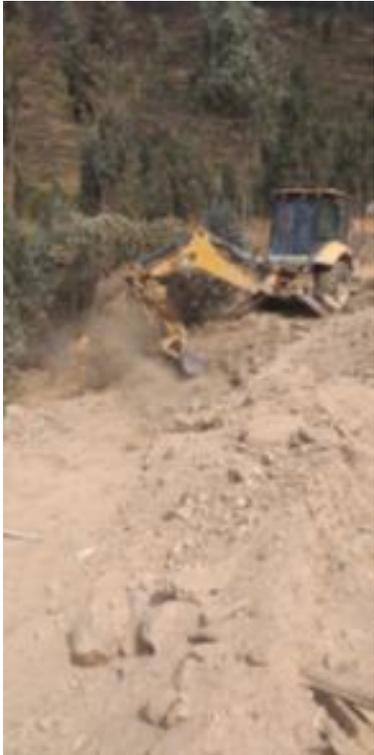
Actividades:
PROGRESIVA KM. 217+820
600.0 OBRAS DE ARTE Y DRENAJE
601.A EXCAVACION NO CLASIFICADA PARA ESTRUCTURA

CDescripcion_____:
En la progresiva KM. 217+820 se realiza la excavación no clasificada para estructura , se utiliza una retroexcavadora, trabajan: 1 capataz, 1 operador y 2 obreros.

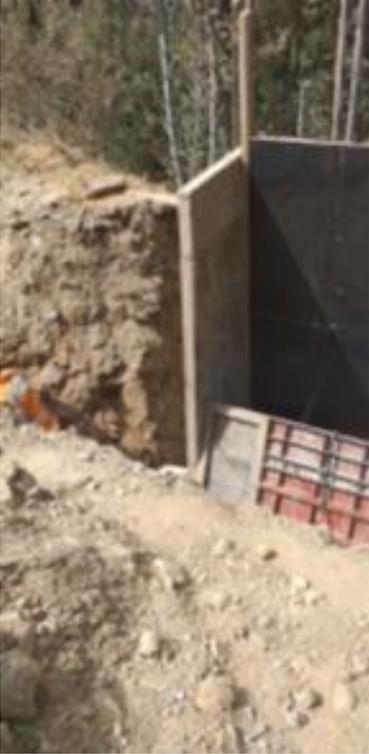
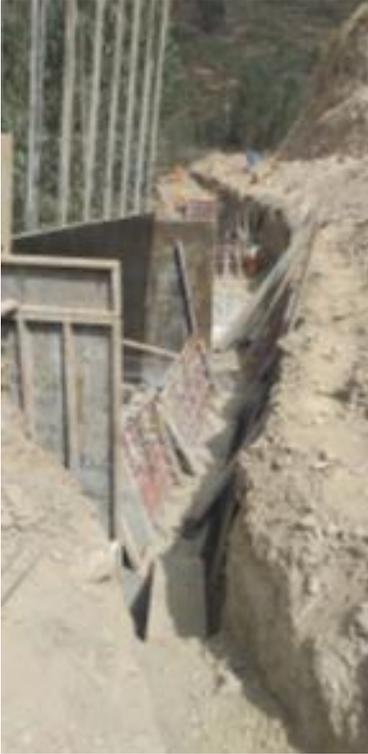
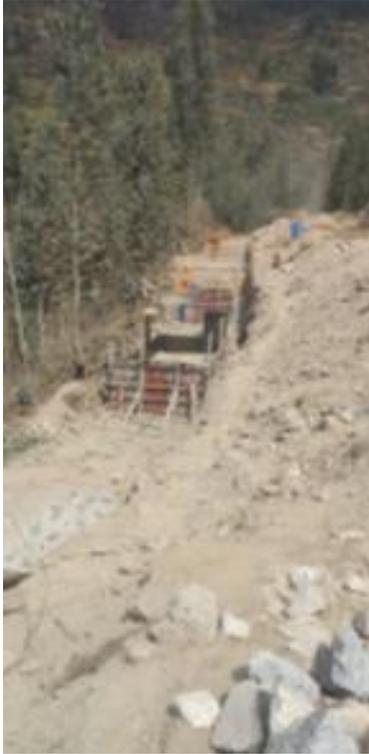
Actividades:
PROGRESIVAS KM. 217+900 AL KM. 217+940
600.0 OBRAS DE ARTE Y DRENAJE
612.A ENCOFRADO Y DESENCOFRADO PARA OBRAS DE DRENAJE

CDescripcion _____:
En la progresiva Km. 217+900 al Km. 217+940 se realiza el encofrado para la construcción de muros ciclópeos. se utiliza herramientas menores, Trabajan: 1 capataz, 2 obreros

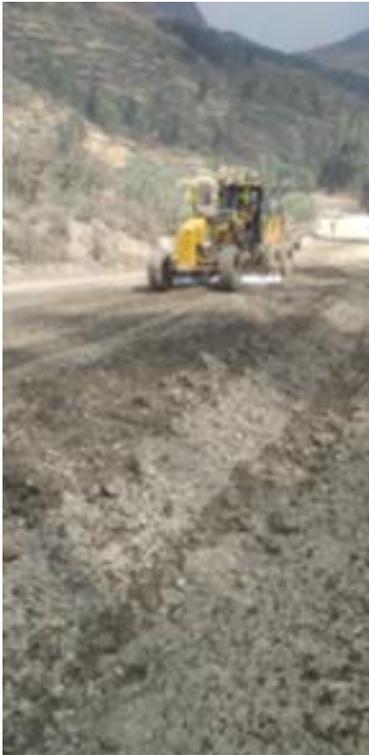
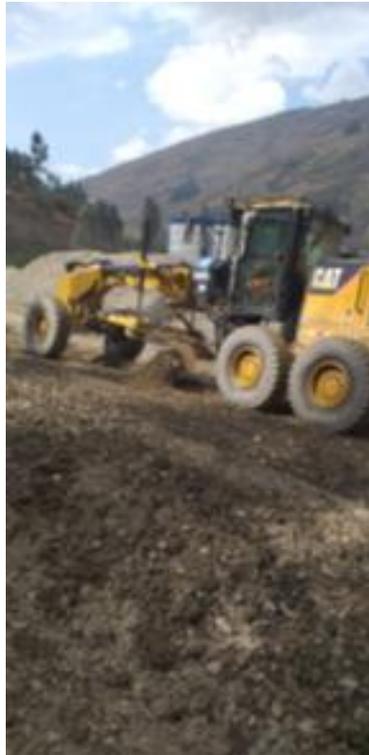
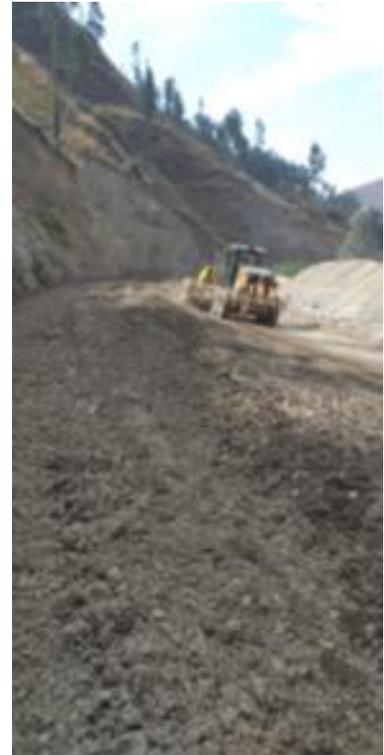
Actividades:
PROGRESIVA KM. 219+660 Y KM. 219+750
200.0 MOVIMIENTO DE TIERRAS
210.A CONFORMACION DE TERRAPLENES

CDescripcion _____:
En la progresiva Km. 219+660 a Km. 219+750 se realiza la conformación de terraplenes. Se utiliza una motoniveladora, 1 vibro compactadora, trabajan: 1 capataz, 2 operadores, 3 obreros, 2 vigías

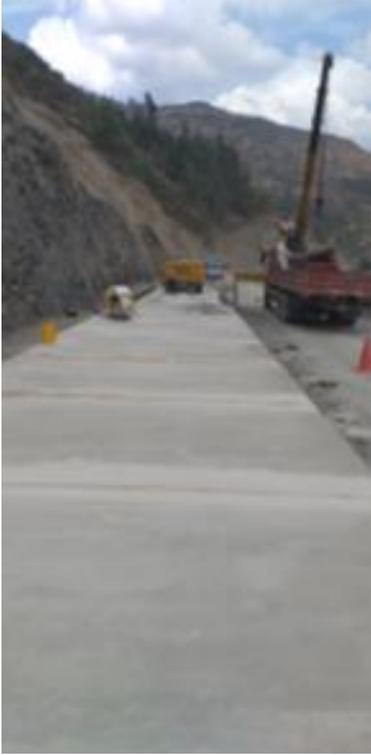
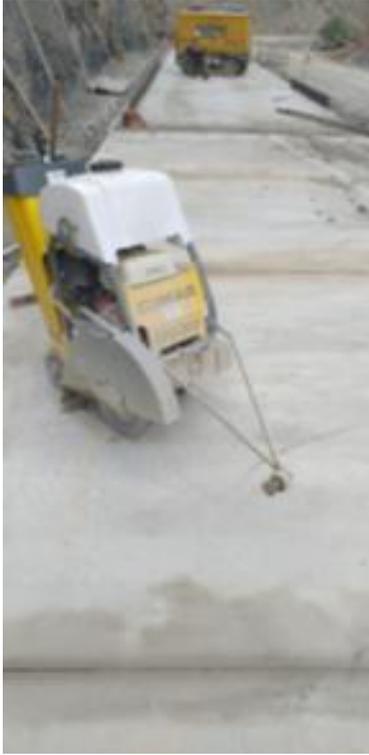
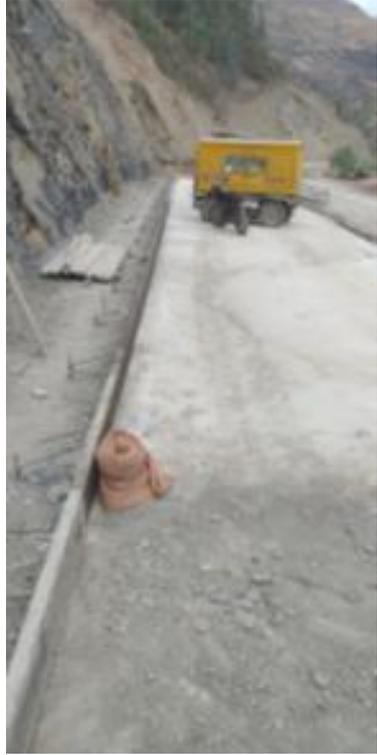
Actividades:
PROGRESIVA KM. 224+750 A KM. 224+790
300.0 SUB BASE Y BASES
303.B BASE DE CONCRETO HIDRAULICO F'C= 85 KG/CM2:
612.C ENCOFRADO Y DESENCOFRADO PARA PAVIMENTOS

CDescripcion _____ :
En las progresiva Km. 224+750 al KM. 224+790 se realiza la preparación del terreno , colocación del encofrado (lado izquierdo de la vía) para la construcción manual de bases de concreto hidráulico. Se utiliza equipo menor, trabajan: 1 capataz, 4 obreros.

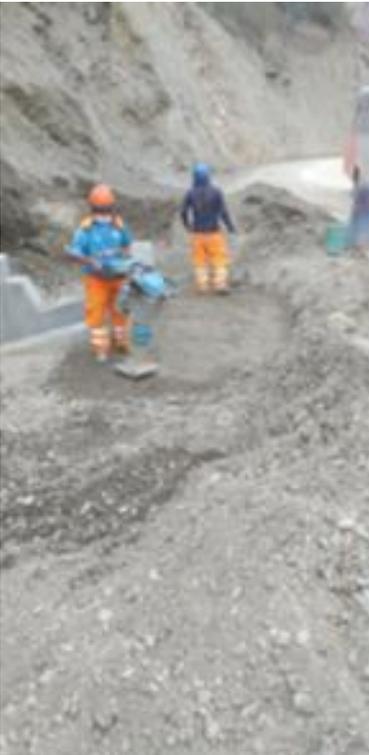
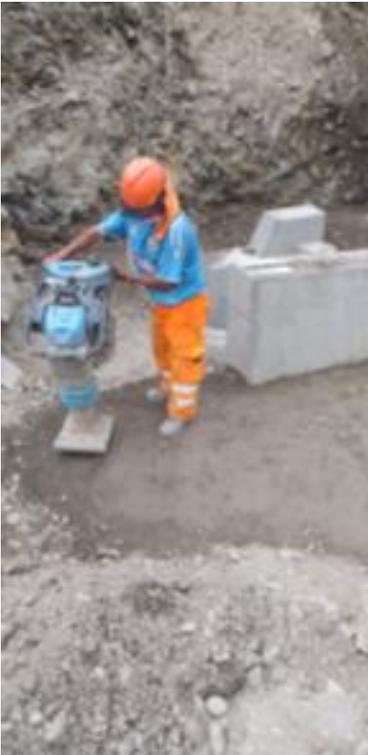
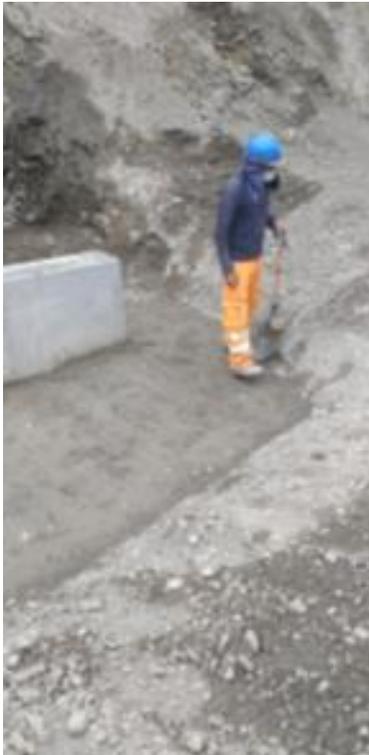
Actividades:
PROGRESIVA KM. 224+800
600.0 OBRAS DE ARTE Y DRENAJE
605.A RELLENO PARA ESTRUCTURA

CDescripcion _____ :
En las progresivas KM. 224+800 se realiza el relleno para estructuras para cabezal de alcantarilla (lado izquierdo) . Se utiliza un una vibro apisonadora y herramientas menores. Trabajan : 1 capataz, 1 obreros.

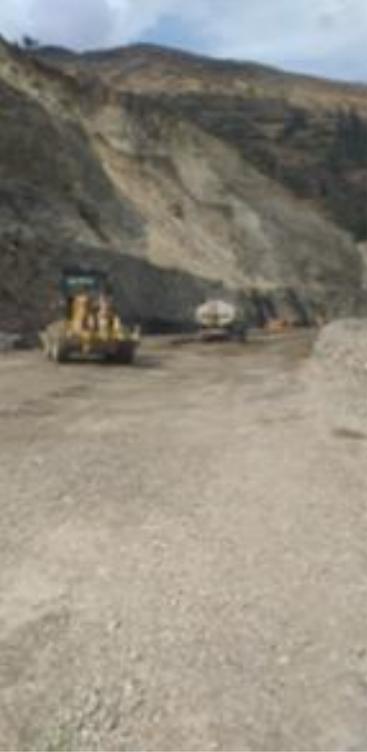
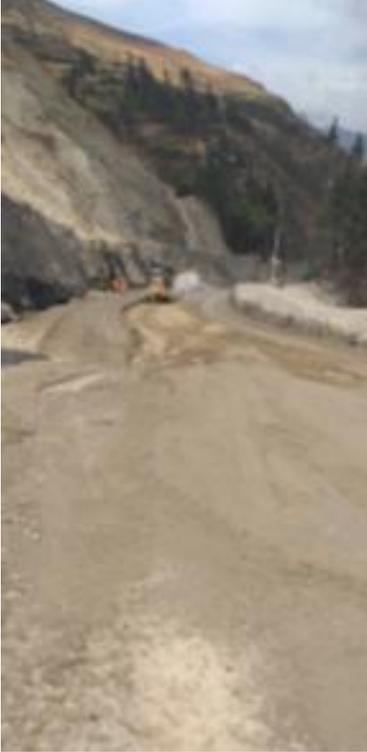
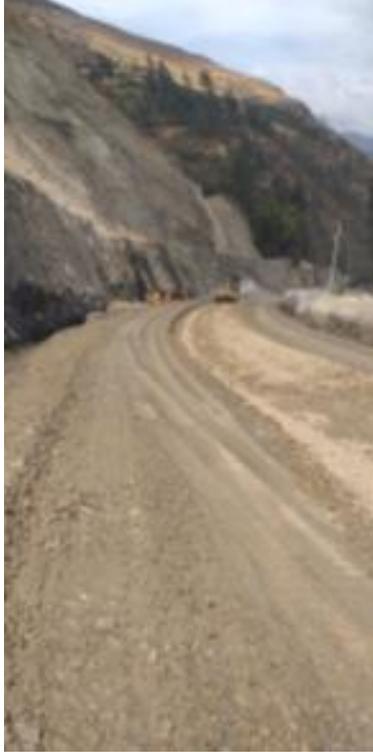
Actividades:
PROGRESIVA KM. 225+600 Y KM. 225+700
200.0 MOVIMIENTO DE TIERRAS
210.A CONFORMACION DE TERRAPLENES

CDescripcion _____:
En la progresiva Km. 225+600 a Km. 225+700 se realiza la conformación de terraplenes. Se utiliza una motoniveladora, 1 vibro compactadora, trabajan: 1 capataz, 2 operadores, 3 obreros, 2 vigías

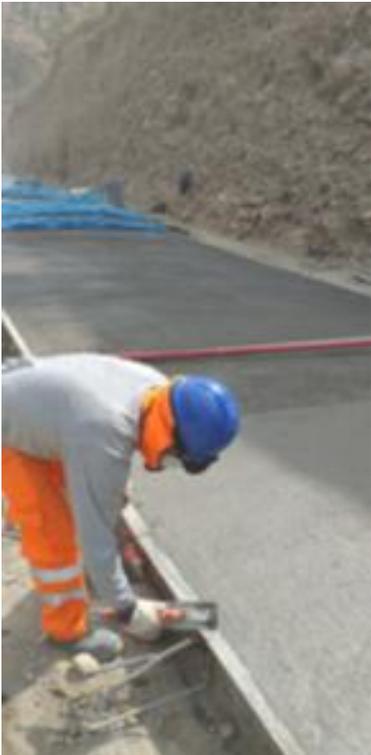
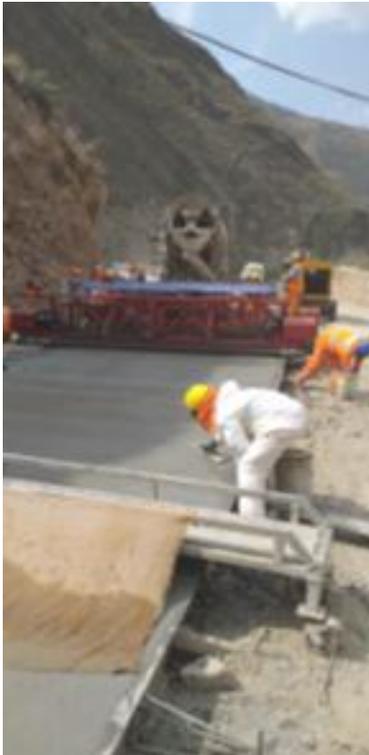
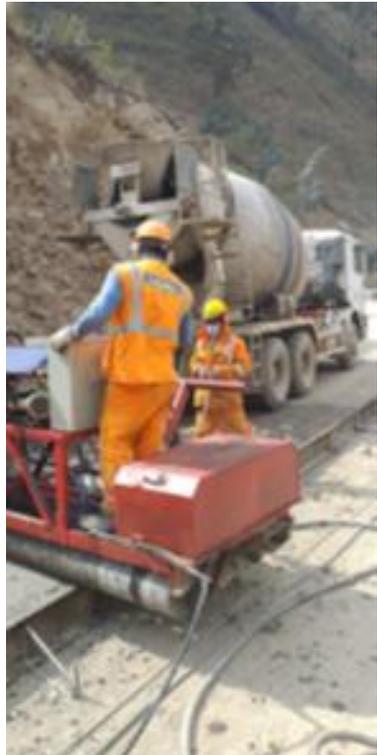
Actividades:
PROGRESIVA KM. 227+000 al KM. 227+080
500,0 PAVIMENTOS DE CONCRETO HIDRAULICO
501.B PAVIMENTO DE CONCRETO HIDRAULICO S'S= 45 KG/CM2 (MANUAL)

CDescripcion _____:
En las progresivas KM. 227+000 a Km, 227+080 se realiza el vaciado de concreto para la construcción manual de pavimentos de concreto hidráulico. Se utiliza 4 camiones mixer , equipo menor, trabajan: 1 capataz, 4 operarios de mixer, 10 obreros, 2 vigías

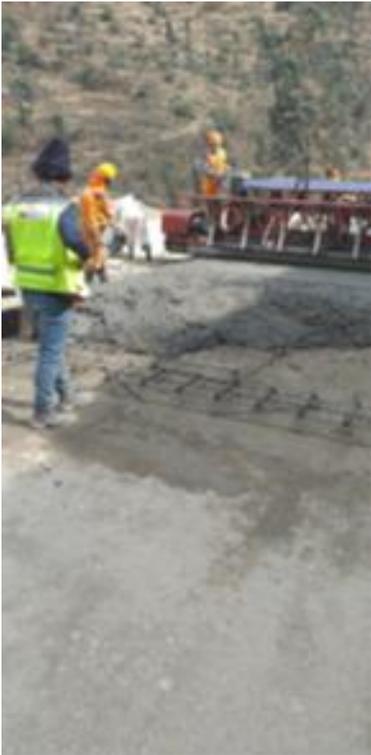
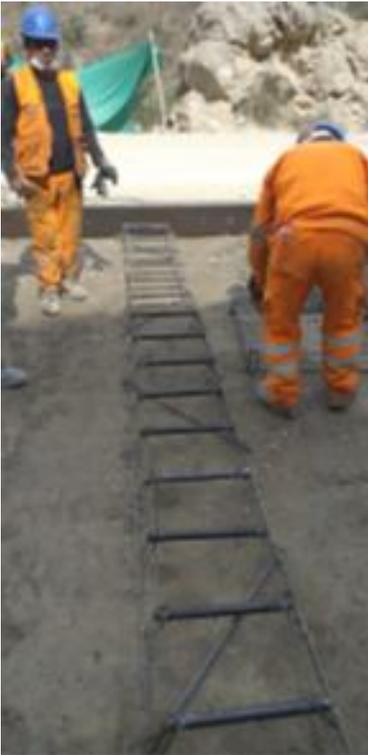
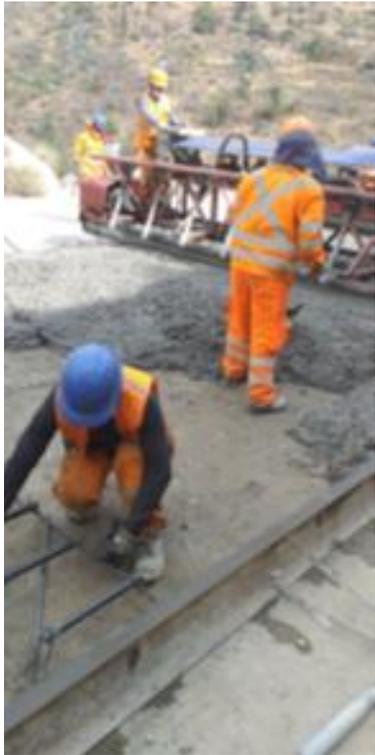
Actividades:
PROGRESIVA KM. 227+070
500.0 PAVIMENTOS DE CONCRETO HIDRAULICO
501.B PAVIMENTO DE CONCRETO HIDRAULICO S'S= 45 KG/CM2 (MANUAL)
612.C ENCOFRADO Y DEENCOFRADO PARA PAVIMENTOS
502.A ACERO LONGITUDINAL (BARRA DE AMARRE)
502.C CANASTILLAS

CDescripcion _____ :
En las progresiva Km. 227+070 se realiza la preparación del terreno , construcción de canastillas, aceros y el encofrado (lado izquierdo de la vía) para la construcción manual de pavimentos de concreto hidráulico. Se utiliza equipo menor, trabajan: 1 capataz, 10 obreros, 2 vigías

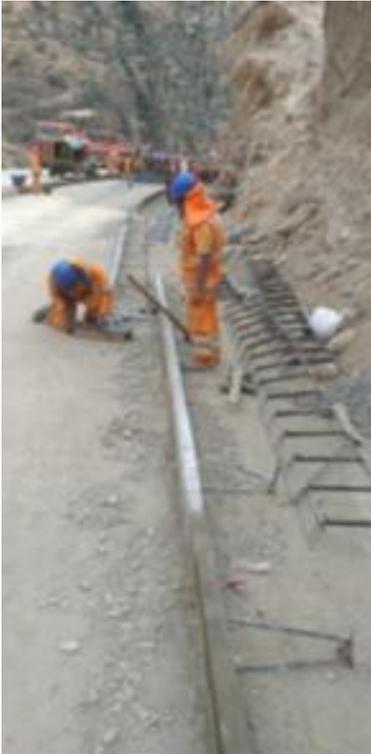
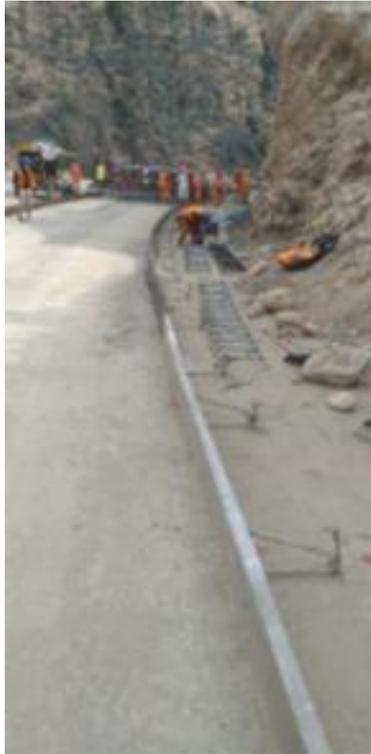
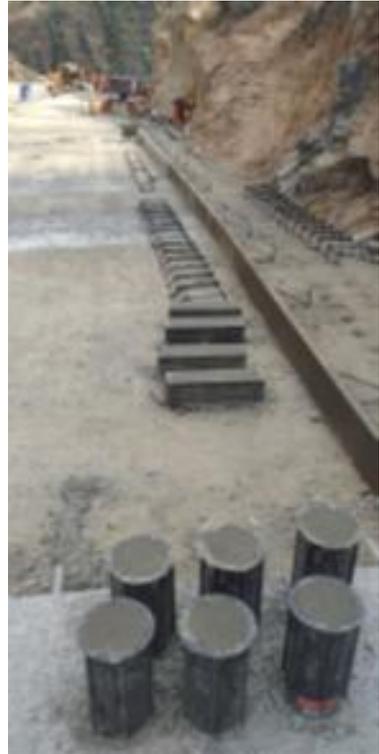
Actividades:
PROGRESIVA KM. 227+070 A KM. 227+135
500,0 PAVIMENTOS DE CONCRETO HIDRAULICO 501.B PAVIMENTO DE CONCRETO HIDRAULICO S'S= 45 KG/CM2 (MANUAL)
612.C ENCOFRADO Y DESENCOFRADO PARA PAVIMENTOS

CDescripcion _____ :
En las progresiva Km. 227+070 al KM. 227+135 se realiza la preparación del terreno , colocación del encofrado (lado izquierdo de la vía) para la construcción manual de pavimentos de concreto hidráulico. Se utiliza equipo menor, trabajan: 1 capataz, 6 obreros, 2 vigías

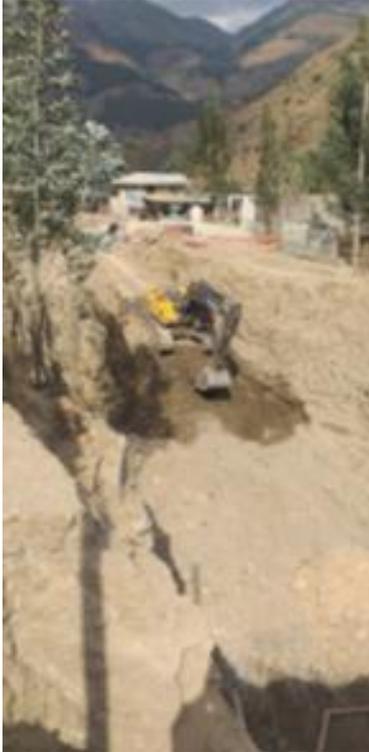
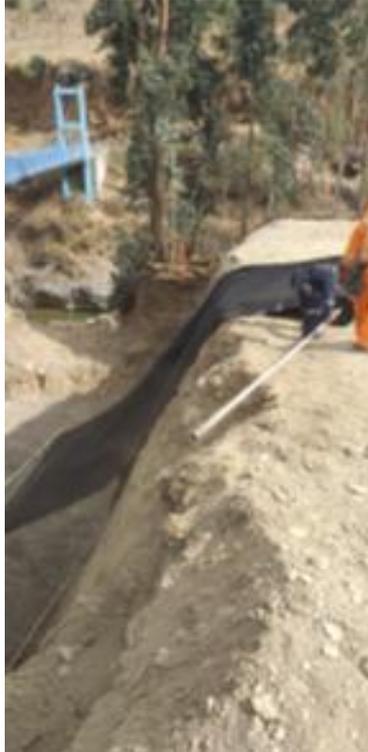
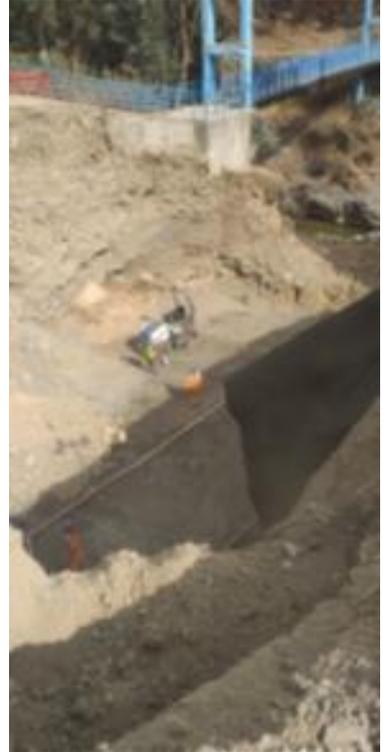
Actividades:
PROGRESIVA KM. 227+970
1000.0 Puentes Menores: PUENTE UZPACHACA
1000.3 ESTRIBOS
601.C EXCAVACION PARA ESTRUCTURAS EN MATERIAL SECO

En la progresiva Km. 227+970 se realiza la excavación del sitio donde se construirá los estribos del nuevo puente Uzpachaca. se utiliza una excavadora de oruga, trabajan 1 capataz, 1 operador, 2 obreros., 2 vigías.

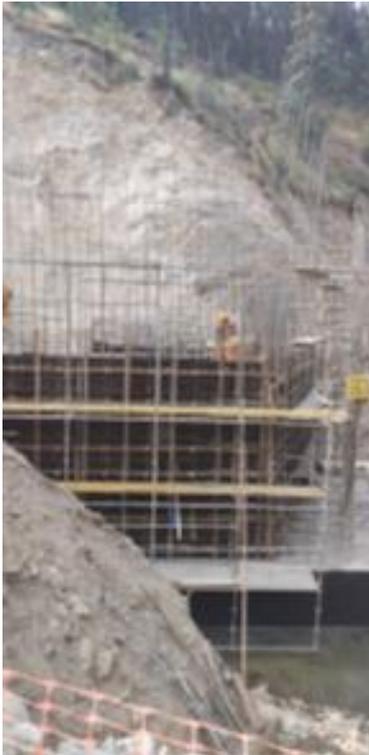
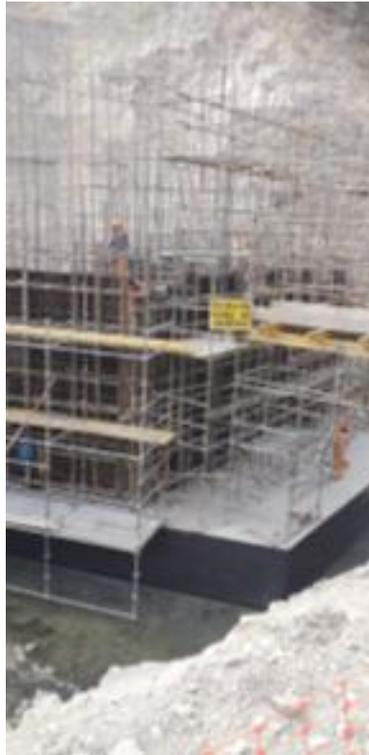
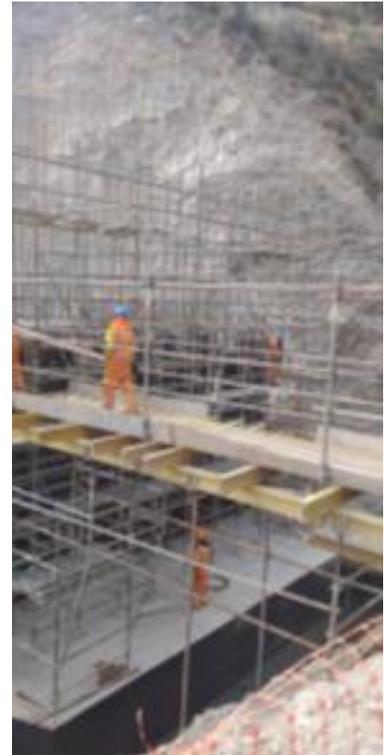
**PROGRESIVA KM. 229+965
1400.0 PUENTE HUARIMARCA
1400.3 ESTRIBOS
615,A ACERO DE REFUERZO F'Y= 4200 KG/ cm2
612.A1 ENCOFRADO Y DESENCOFRADO EN SECO**

En la progresiva Km. 229+965 se realiza la colocación del acero de refuerzo y colocación de encofrado del estribo izquierdo del nuevo puente Huarimarca, Se utiliza una excavadora de oruga , para movilizar los materiales de acero de refuerzo y herramientas menores , Trabajan: 1 capataz, 1 operador, 12 obreros

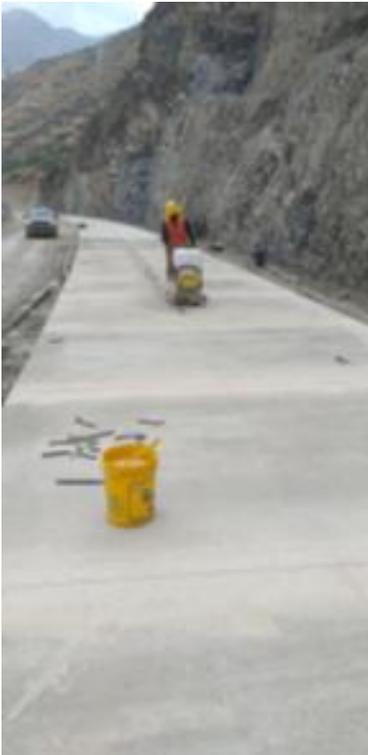
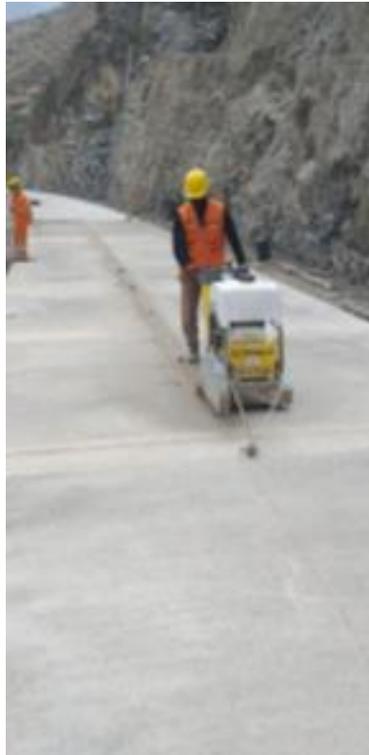
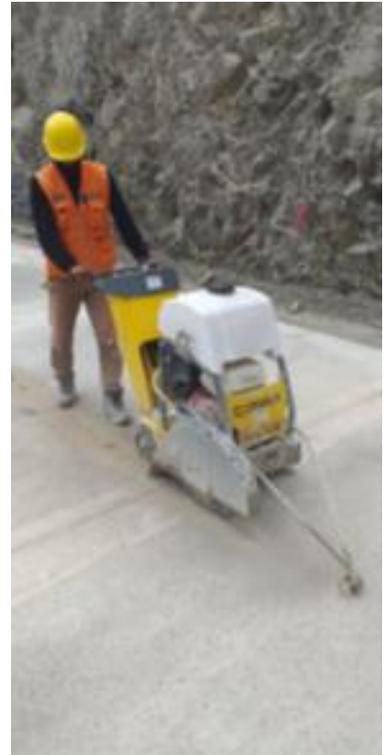
PROGRESIVA KM. 224+670 a KM. 224+770

Entre las progresivas Km. 224+670 a Km. 224+770 se realiza el corte de las juntas en las bases de concreto construida en el lado izquierdo de la vía. se utiliza una cortadora y herramientas menores, trabajan 1 capatz, 2 obreros.

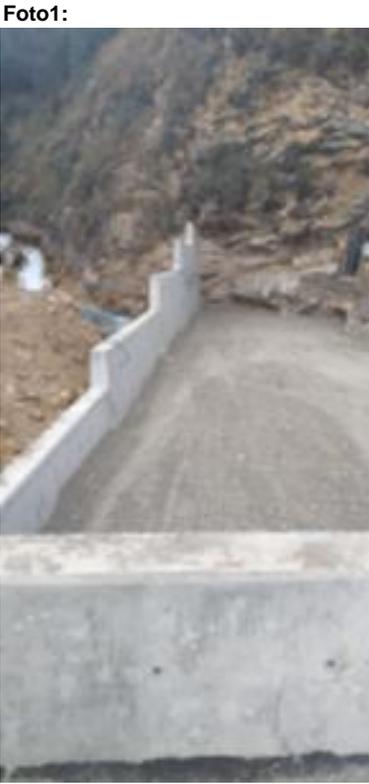
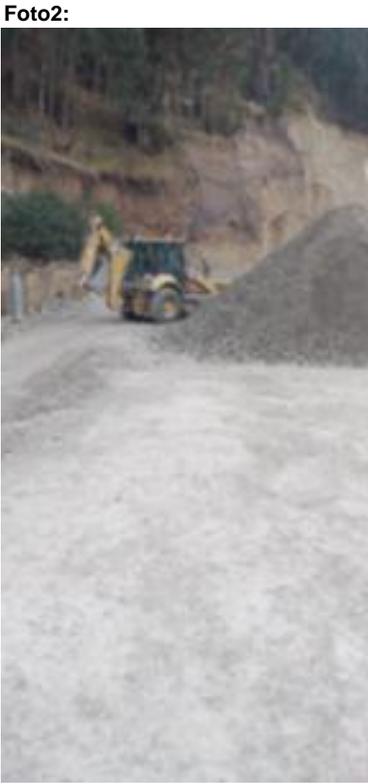
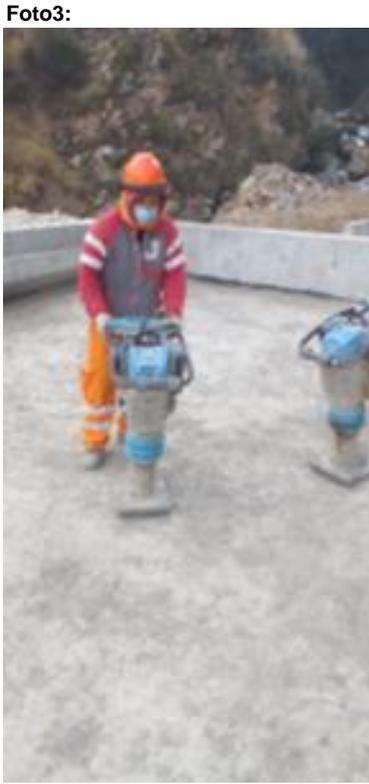
Actividades:
PROGRESIVA KM. 204+970
1100.0 PUENTES MAYORES: PUENTE GRAU
1100.2 MOVIMIENTO DE TIERRAS
610.1 RELLENO PARA ESTRUCTURAS INC. TRANSPORTE

CDescripcion _____ :
En la progresiva KM. 204+970 se realiza el relleno para estructuras en el lado derecho del estribo y muros del puente mayor Grau. SE utiliza una retroexcavadora, 2 vibro apisonadores. trabajan : 1 capataz, 1 operador, 2 obreros.
