BITACORA ELECTRÓNICA DE OBRA

REGISTRO DE LA BITACORA Y FOTO DEL CUADERNO DE OBRA

OBRA: MEJORAMIENTO DE LA CARRETERA OYON - AMBO TRAMO 2 DESVIO CERRO DE PASCO DESVIO CHACAYAN

TRAMO 2 progresiva km. 181+000 a la progresiva km. 230+000

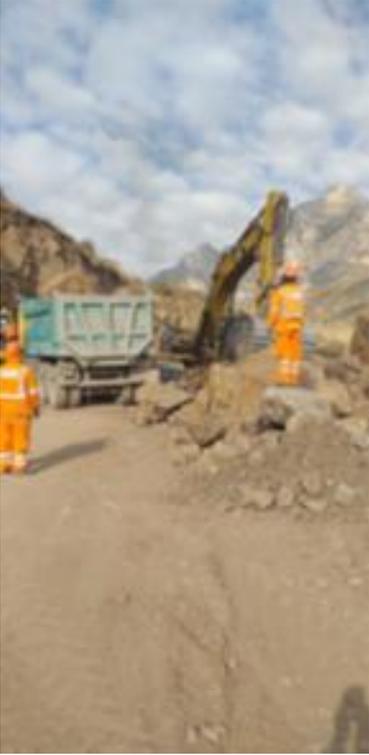
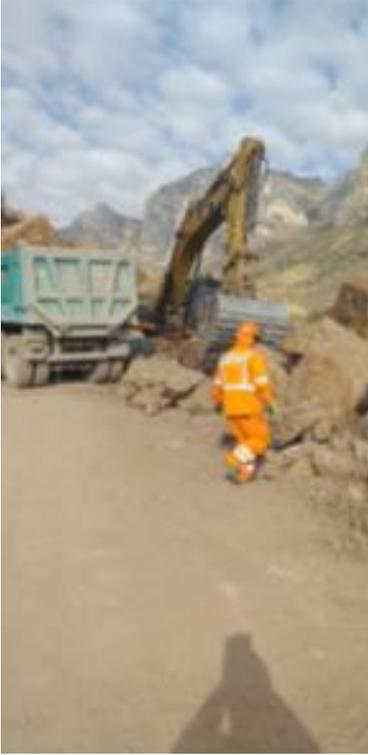
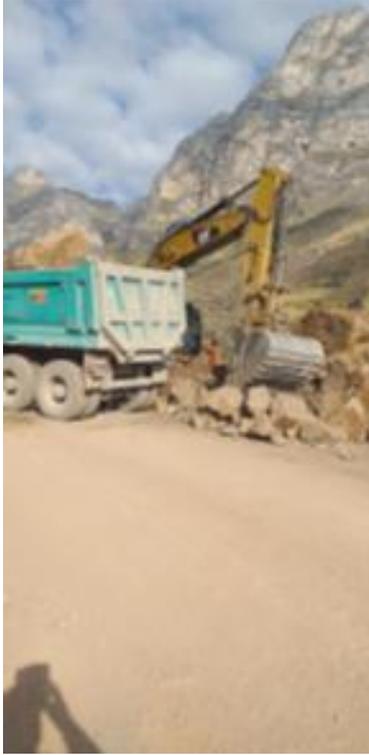
Actividades:
PROGRESIVA KM. 199+780
700.0 TRANSPORTES
700.G TRANSPORTE DE ELIMINACION DE MATERIAL A DME PARA D<1 KM
700.H TRANSPORTE DE ELIMINACION DE MATERIAL A DME PARA D> 1 KM.

CDescripcion _____:
En la progresiva Km. 199+780 se realiza la carga y transporte de material de eliminación hacia DME ubicado en el KM. 190+300. se utiliza una excavadora de oruga y 4 volquetes. trabajan: 1 capataz, 1 operador, 4 choferes, 2 vigías.

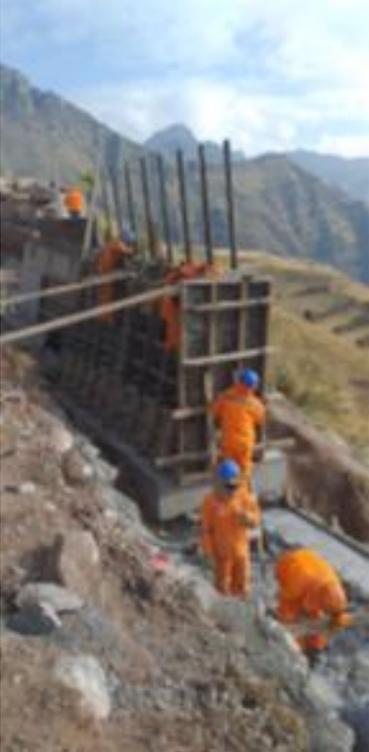
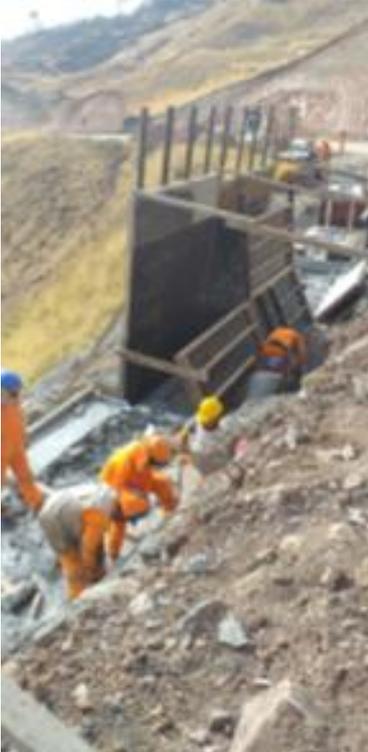
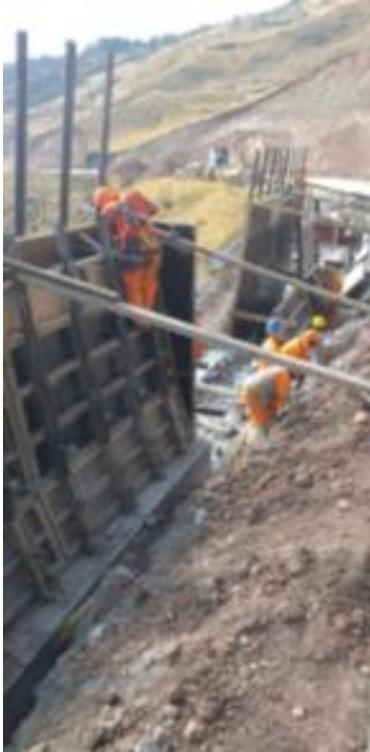
Actividades:
PROGRESIVAS KM. 195+460
600.0 OBRAS DE ARTE Y DRENAJE
612.A ENCOFRADO Y DESENCOFRADO PARA OBRAS DE ARTE

CDescripcion_____:
En las progresivas km. 195+460 se realiza el encofrado de elevación para la construcción de muros de concreto ciclópeo. Se utiliza herramientas menores, trabajan: 1 capataz, 6 obreros

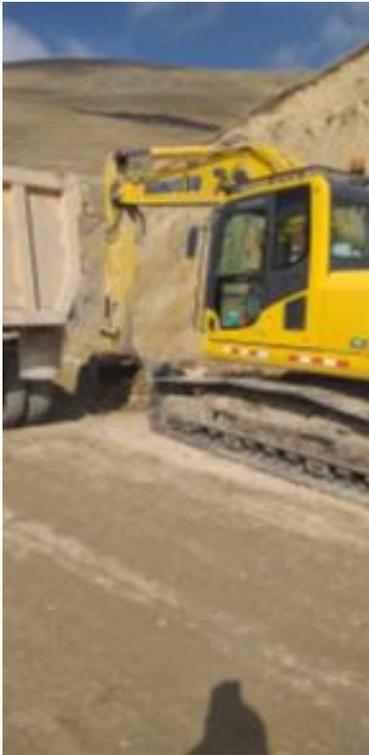
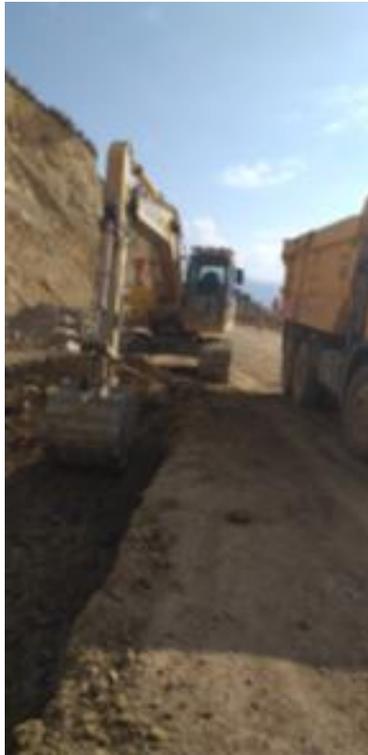
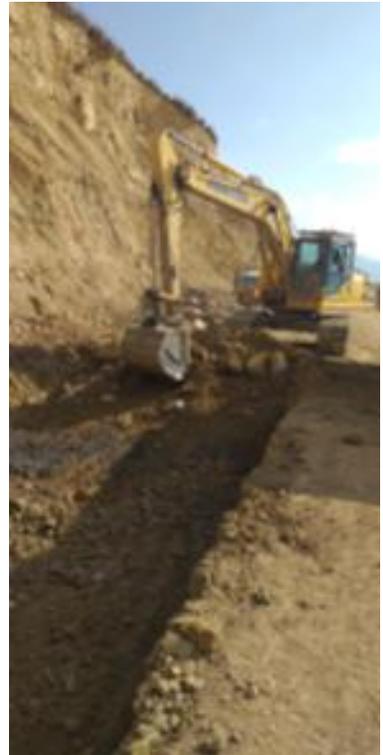
Actividades:
PROGRESIVAS KM. 193+060 A KM. 193+080
200.0 MOVIMIENTO DE TIERRAS
220.B MEJORAMIENTOS DE LA SUBRASANTE CON MATERIAL DE CANTERA

CDescripcion _____:
En las progresivas Km. 193+060 a Km. 193+080 se realiza el mejoramiento de la subrasante en el lado izquierda de la vía, con material de cantera. Se utiliza una excavadora de oruga. trabajan: 1 capataz, 1 operador, 2 vigías

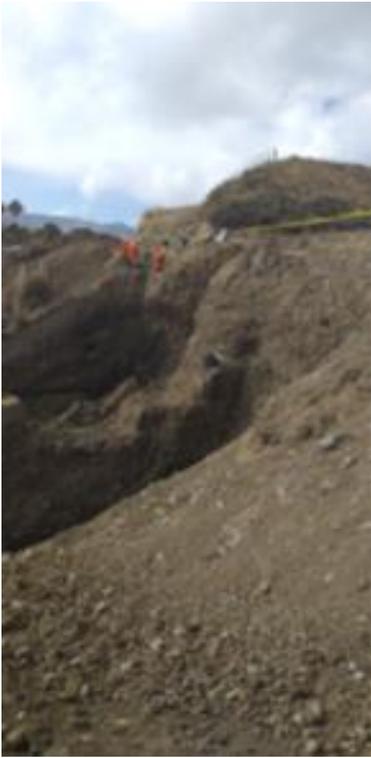
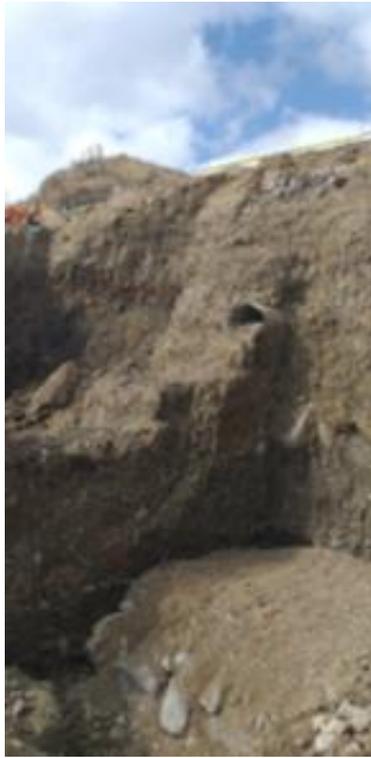
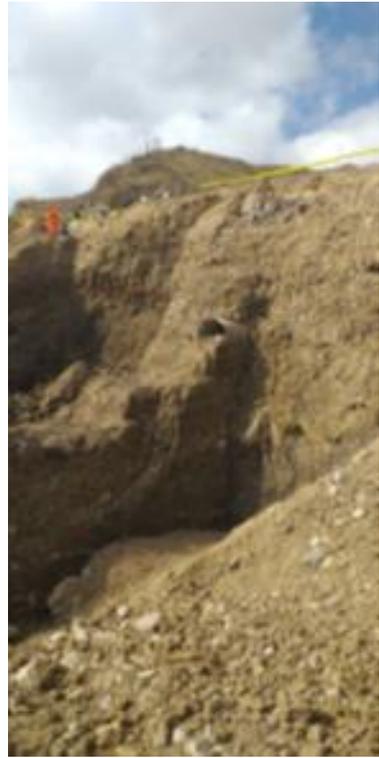
Actividades:
PROGRESIVA KM. 190+393
600.0 OBRAS DE ARTE Y DRENAJE
601.A EXCAVACION NO CLASIFICADA PARA ESTRUCTURAS

CDescripcion _____:
En la progresiva Km. 190+393 se verifica la realización de excavación en el margen derecho de la vía donde se realizara la construcción de un muro de concreto armado con alcantarilla. Se utilizó una excavadora de oruga y herramientas menores. trabajaron: 1 capataz, 1 operador, 4 obreros, 2 vigias.

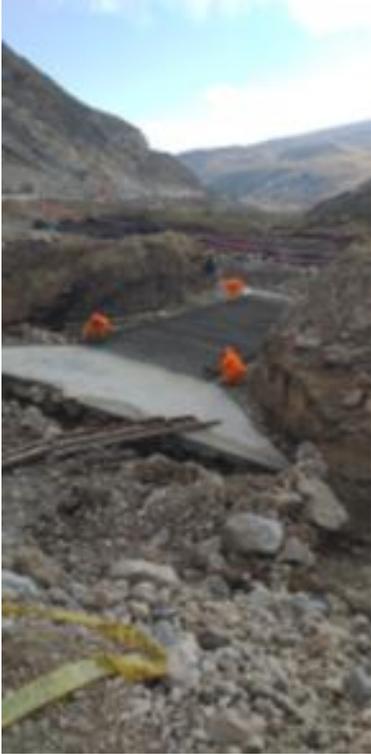
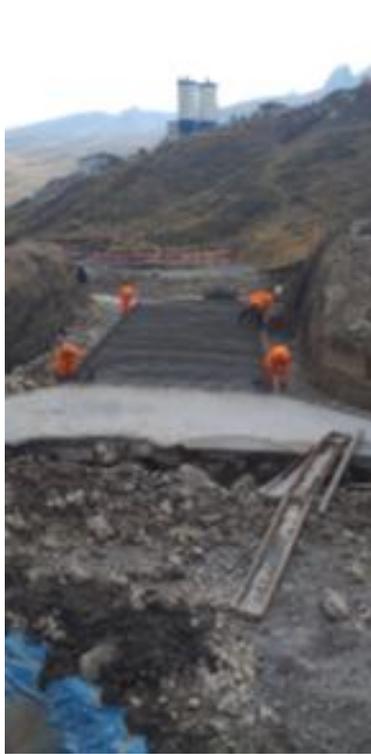
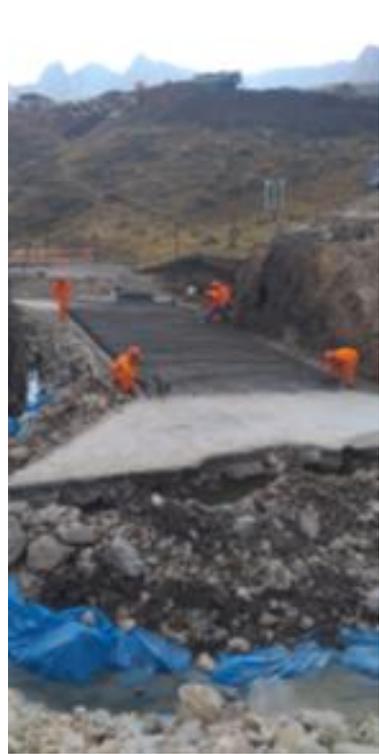
Actividades:
PROGRESIVA KM. 188+545
600.0 OBRAS DE ARTE Y DRENAJE
615.A ACERO DE REFUERZO F'Y= 4200 KG/CM2

CDescripcion _____:
En la progresiva Km. 188+545 se realiza la colocación de acero de refuerzo para la construcción de una alcantarilla marco de 4 de ancho y 3.7 m de altura. Se utiliza herramientas menores, trabajan 1 capataz, 4 obreros.

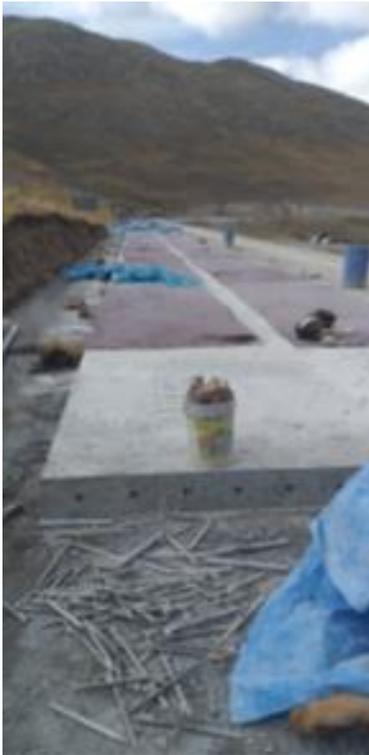
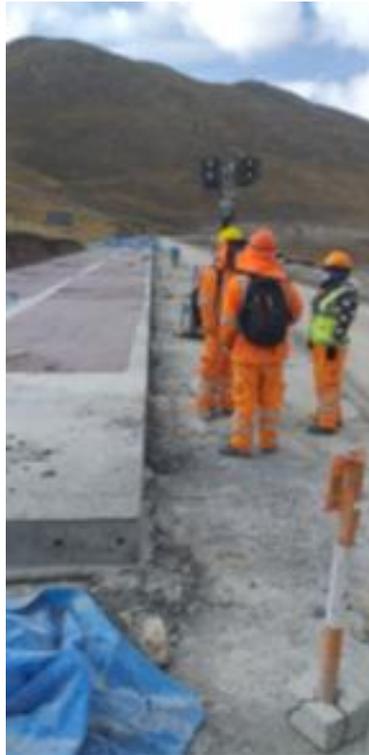
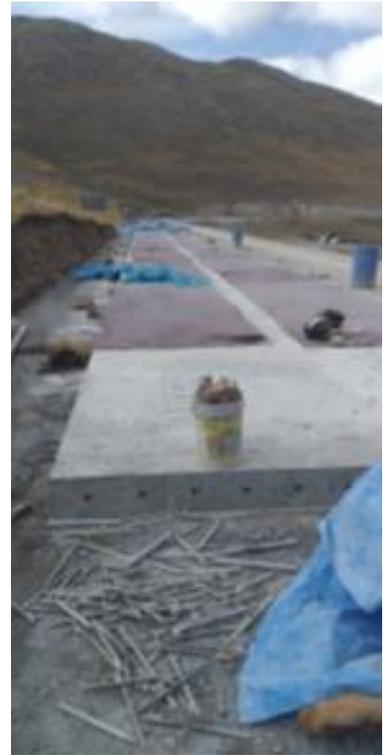
PROGRESIVAS KM. 187+860 A KM. 188+000
500.0 PAVIMENTOS DE CONCRETO HIDRAULICO
501.A PAVIMENTO DE CONCRETO HIDRAULICO S'S= 45 KG/CM2
(PAVIMENTADORA)

Desde la progresiva Km. 187+860 a 188+000 se verifica que se ha realizado la construcción del pavimento de concreto hidráulico en el lado derecho de la vía , Actualmente la pavimentadora se ubica en un lado de la vía progresiva Km. 188+030 donde será desarmada y enviada a la progresiva km. 190 +400 para iniciar actividades de pavimentación.

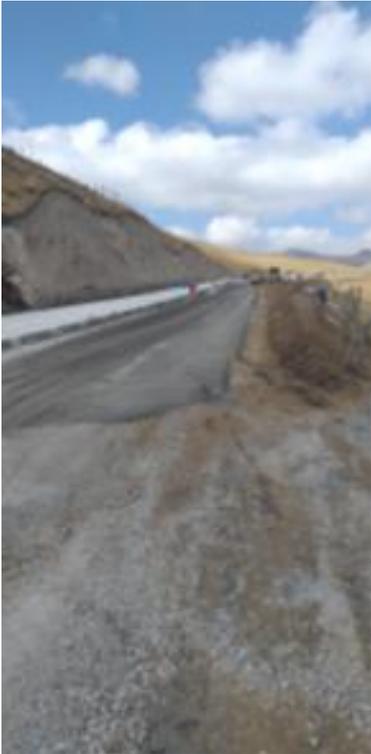
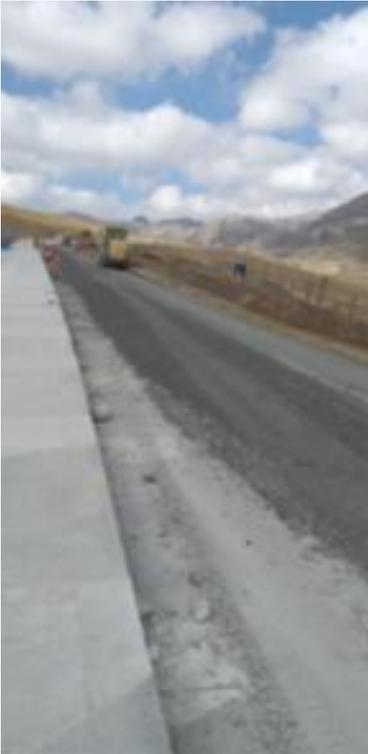
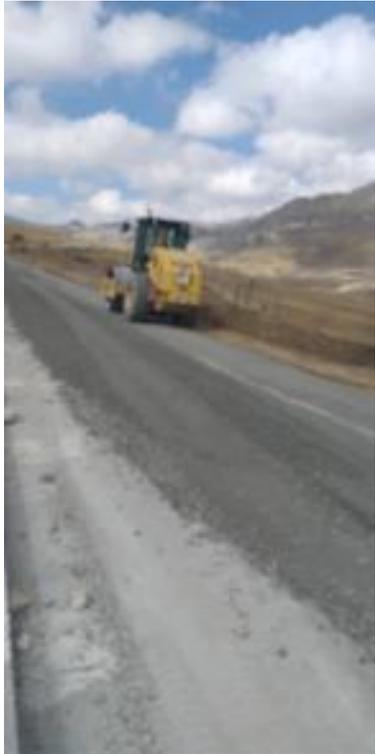
Actividades:
PROGRESIVAS KM. 187+060 a KM. 187+200
VISITA DE MONITOREO EN LA VIA PAVIMENTADA: REPARACIÓN DE HUNDIMIENTO EN EL LADO IZQUIERDO (ZONA DE BERMAS) DE LA VIA.

CDescripcion_____:
Entre las progresivas Km. 187+060 a Km. 187+200 ha ocurrido un hundimiento en la zona de las bermas (lado izquierdo de la via) motivado a la lluvias caídas en el sector, motivando la reparación de la zona afectada, Se utiliza para la reparación: una motoniveladora, una compactadora de rodillo y camión cisterna. Trabajan: 1 capataz, 2 operadores, 2 obreros, 2 vigías.

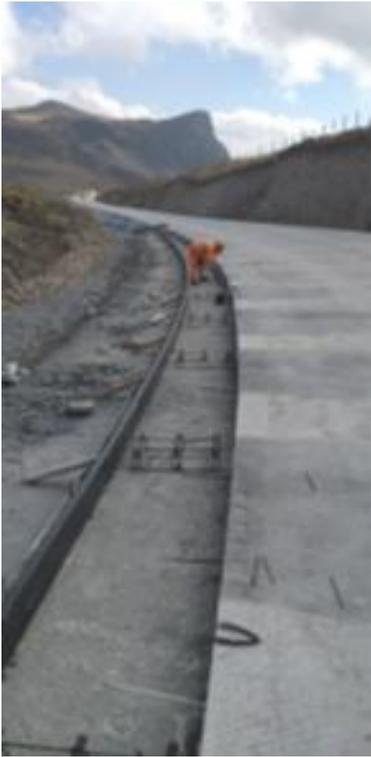
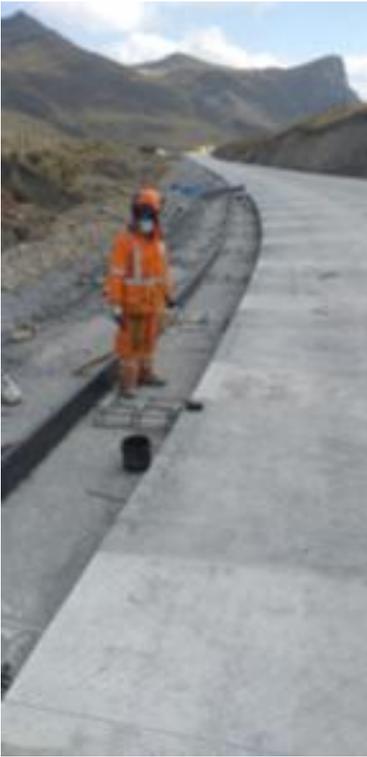
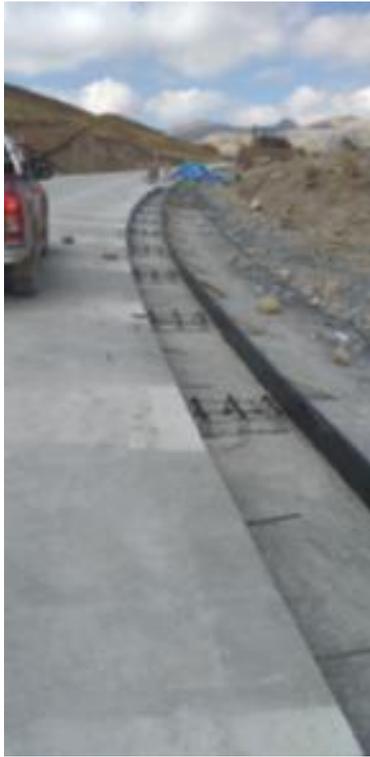
Actividades:
PROGRESIVA KM. 186+380 A KM. 186+420
500,0 PAVIMENTOS DE CONCRETO HIDRAULICO
501.B PAVIMENTO DE CONCRETO HIDRAULICO S'S= 45 KG/CM2 (MANUAL)
612.C ENCOFRADO Y DEENCOFRADO PARA PAVIMENTOS
502.C CANASTILLAS
502.A ACERO LONGITUDINAL (BARRA DE AMARRE)

CDescripcion _____ :
En las progresivas Km. 186+380 a Km. 186+420 se realiza la preparación del terreno ,colocación de canastillas, acero longitudinal el encofrado (lado derecho de la vía) para la construcción manual de pavimentos de concreto hidráulico. Se utiliza equipo menor, trabajo: 1 capataz, 2 obreros, 2 vigías

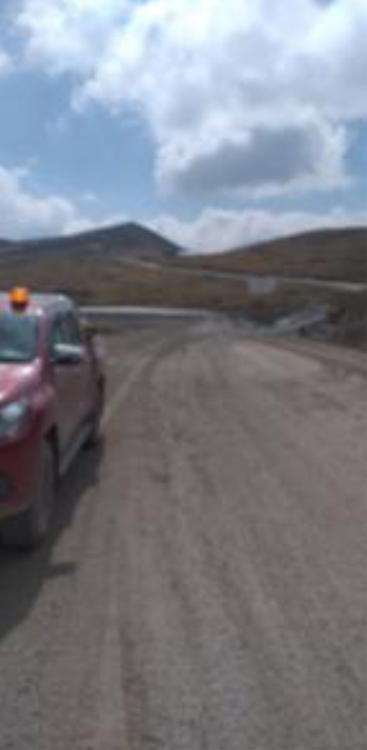
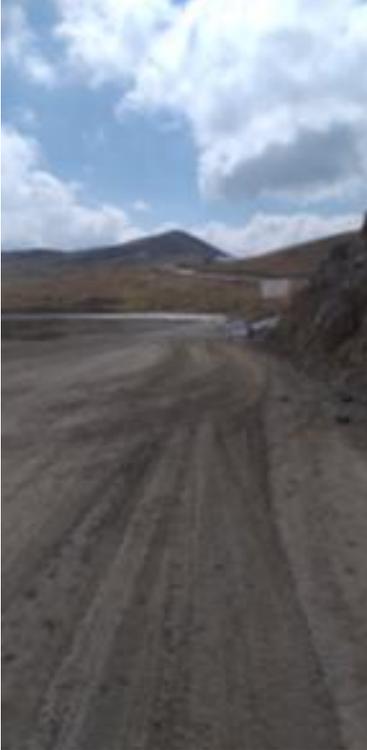
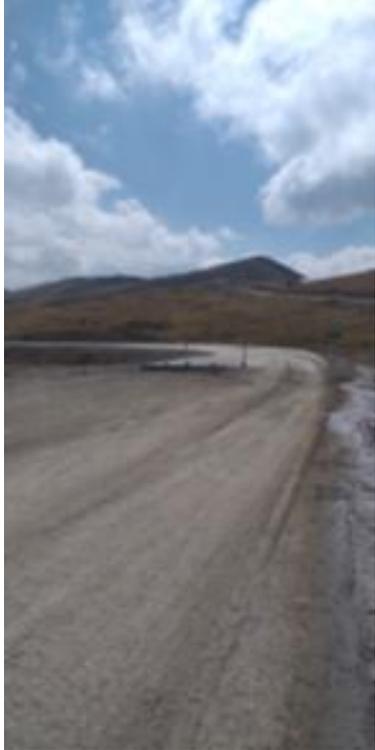
Actividades:
PROGRESIVA KM. 181+100 a KM. 186+790
VISITA DE MONITOREO AL INICIO DEL TRAMO II: INICIO DEL PAVIMENTO DE CONCRETO HIDRAULICO

CDescripcion_____:
Desde la progresiva Km. 181+100 a 186+790 se verifica que se ha realizado la construcción del pavimento de concreto hidraulico en el lado derecho de la via y en el lado izquierdo. Existe un tramo de 100 m (progresivas km. 182+780 a 182+880) donde es considerado como zona inestable donde esta a nivel de conformación (no hay pavimento)

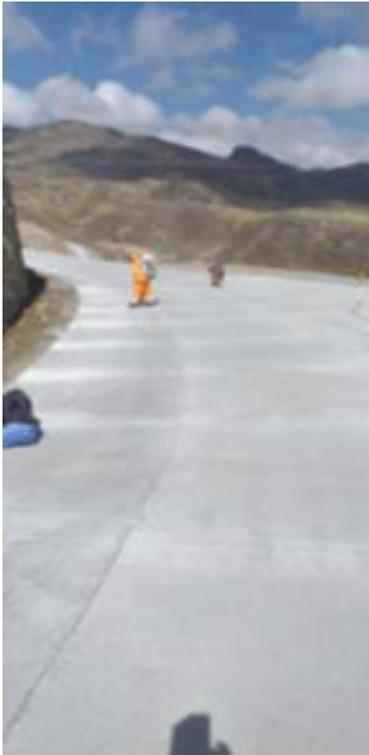
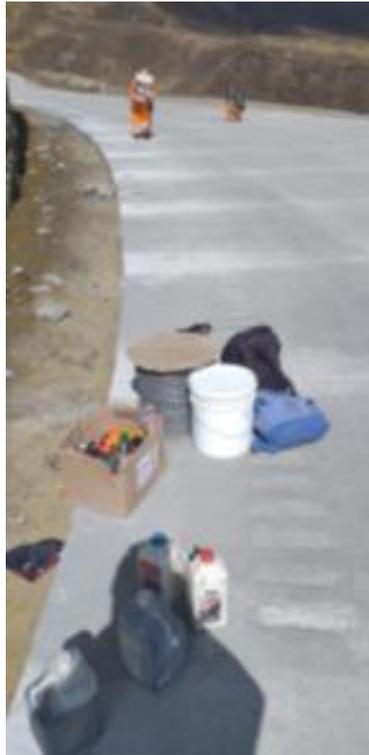
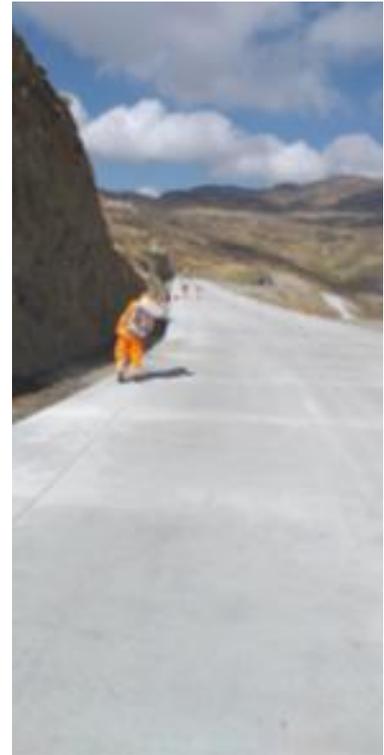
Actividades:
PROGRESIVA KM. 182+000 A KM. 182+080
500,0 PAVIMENTOS DE CONCRETO HIDRAULICO
503,A JUNTA DE CONSTRUCCION DE CONCRETO HIDRAULICO
503.B JUNTA DE CONTRACCION DE CONCRETO HIDRAULICO
503.C JUNTA DE EXPANSION

En la progresiva km. 182+000 a 182+080 se realiza la limpieza del pavimento de concreto hidráulico construido para la colocación de cordón backer rods y producto sika sil 728 SL en las juntas de dilatación, contracción y expansión. se utiliza un equipo cortador y un soplador y herramientas menores. trabajan: 1 capataz, 4 obreros. 2 vigías

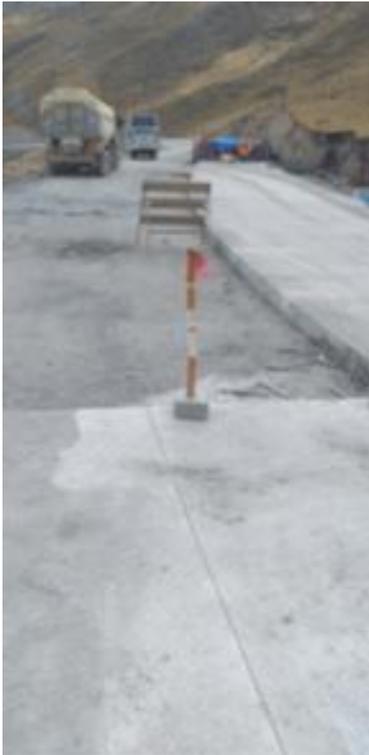
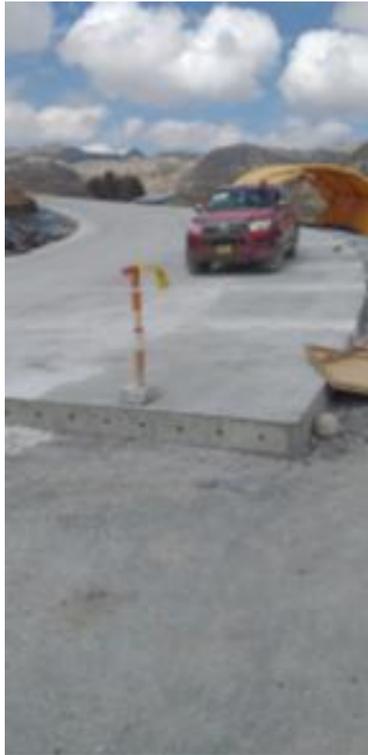
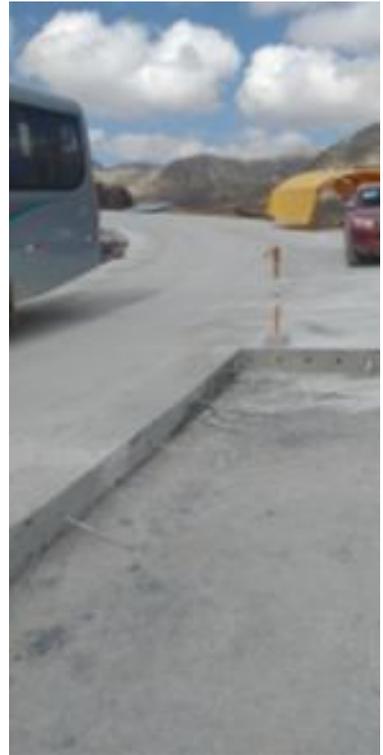
PROGRESIVAS KM. 186+555 A KM. 186+790
500.0 PAVIMENTOS DE CONCRETO HIDRAULICO
501.A PAVIMENTO DE CONCRETO HIDRAULICO S'S= 45 KG/CM2 (PAVIMENTADORA)

Desde la progresiva Km. 186+555 a 186+790 se verifica que se ha realizado la construcción del pavimento de concreto hidráulico en el lado izquierdo de la vía hasta la progresiva Km. 186+790 , Actualmente se ha paralizado la actividad de construcción de pavimentos con pavimentadora, puesto que la misma se ubica en un lado de la vía en un area auxiliar en la progresiva Km. 188+030 donde será desarmada y enviada a la progresiva km. 190 +400 para iniciar actividades de pavimentación.

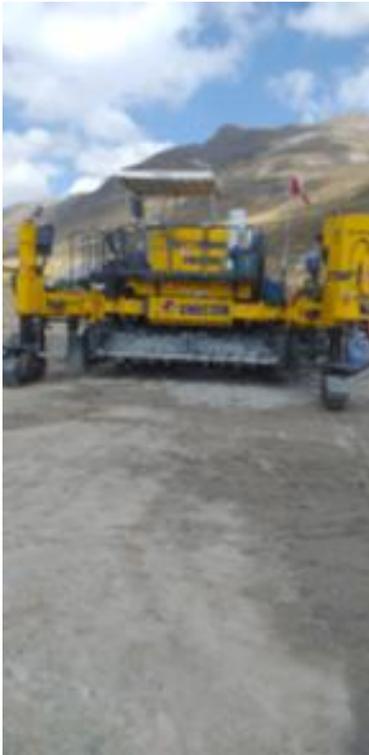
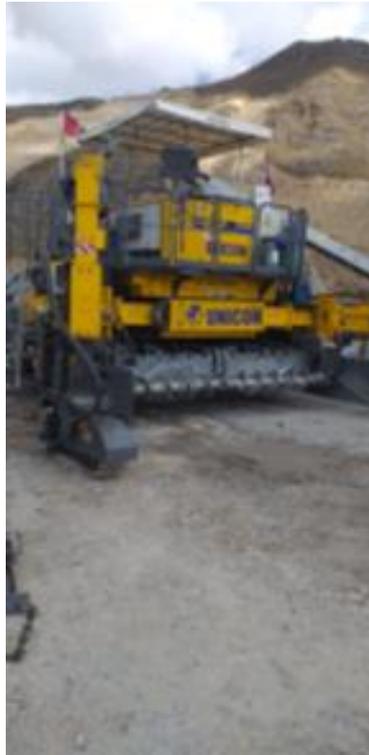
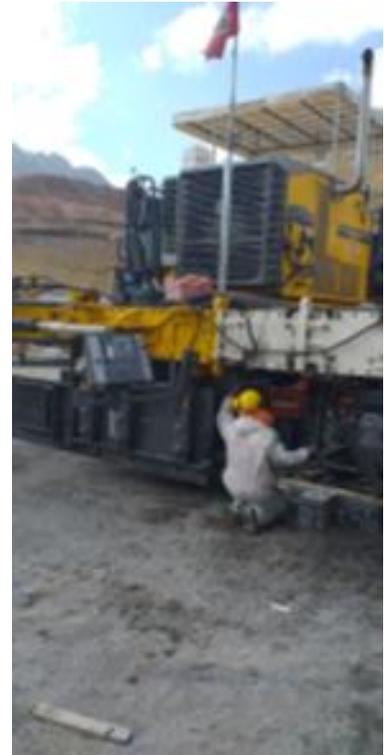
Actividades:
 PROGRESIVA KM. 188+020
 VISITA DE MONITOREO A ZONA AUXILIAR , DONDE SE UBICA LA PAVIMENTADORA DE CONCRETO HIDRAULICO

CDescripcion_____:
 En la progresiva KM. 188+020 en la zona auxiliar de la planta del Contratista se ubica la pavimentadora de concreto hidráulico , donde se desarma para su próximo transporte hacia la progresiva 190+400 donde una vez armada y calibrada continuara con sus labores de pavimentación.
