MINISTERIO DE TRANSPORTES Y COMUNICACIONES

## BITACORA ELECTRÓNICA DE OBRA

<b>Confir ma Bitaco ra:</b> Si	<b>Nro Inform e:</b> 164	<b>Fecha Informe:</b> 20-08-2021	<b>Nombre De La Obra:</b> Carretera Chuquicara-Puente Quiroz – Tauca-Cabana- Huandoval-Pallasca, Tramo: Tauca- Pallasca	<b>Personal Encargado:</b> NATALY SUSI CABALLON PAUCAR
---	-------------------------------------	-------------------------------------	---	--

INFORME DIARIO N°164-2021-MNT. TAUCA-PALLASCA/NSCP

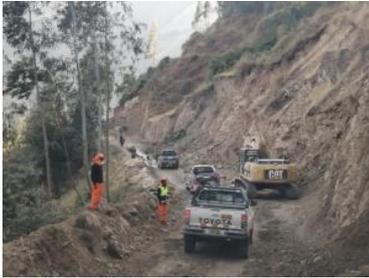
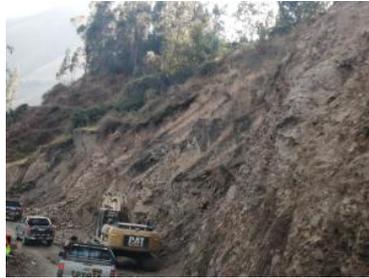
CORTE DE BANQUETA ELIMINACIÓN EN EL KM 35+000 (KM 35+000 - KM 35+040).

MO: 1 CAPATAZ, 2 PERSONAL DE PISO, 2 VIGÍAS, 5 OPERADORES.  
EM: 1 EXCAVADORA SOBRE ORUGA, 4 VOLQUETES.
