## BITACORA ELECTRÓNICA DE OBRA

| Confir<br>ma<br>Bitaco<br>ra:<br>Si | Nro<br>Inform<br>e:<br>165 | Fecha Informe:<br>21-08-2021 | Nombre De La Obra:<br>Carretera Chuquicara-Puente<br>Quiroz – Taucá-Cabana-<br>Huandoval-Pallasca, Tramo:<br>Taucá- Pallasca | Personal Encargado:<br>NATALY SUSI CABALLON<br>PAUCAR |

INFORME DIARIO N°165-2021-MNT. TAUCA-PALLASCA/NSCP

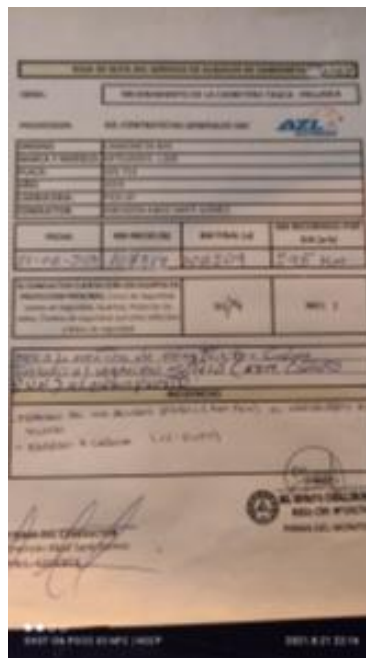
**Foto3:**

CONTROL DEL KILOMETRAJE DE LA CAMIONETA

-CONTROL DEL KILOMETRAJE DE LA CAMIONETA DEL TRANSPORTE AL ADMINISTRADOR DE CONTRATO Y TRABAJOS DE MONITOREO.
