BITACORA ELECTRÓNICA DE OBRA

Confirma Bitacora: Si	Nro Informe: 165	Fecha Informe: 21-08-2021	Nombre De La Obra: Carretera Chuquicara-Puente Quiroz – Tauca-Cabana-Huandoval-Pallasca, Tramo: Tauca- Pallasca	Personal Encargado: NATALY SUSI CABALLON PAUCAR
---------------------------------	----------------------------	-------------------------------------	---	---

INFORME DIARIO N°165-2021-MNT. TAUCA-PALLASCA/NSCP

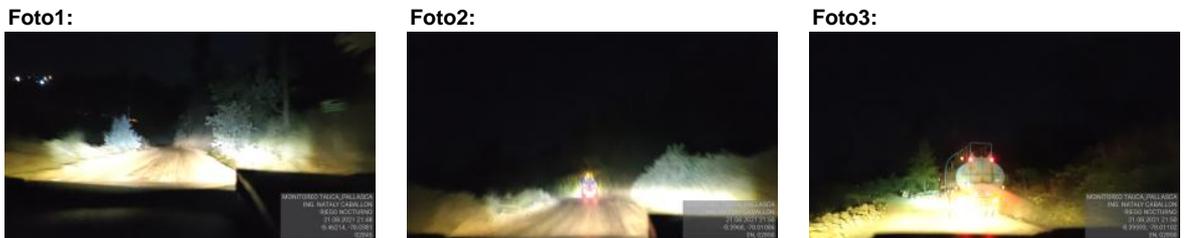
RIEGO NOCTURNO DEL KM 0+000 - KM 20+000

- AL REGRESO DE LA CIUDAD DE TRUJILLO SE APRECIO EL RIEGO NOCTURNO DE LA PLATAFORMA DE LA CARRETERA.
