## BITACORA ELECTRÓNICA DE OBRA

<b>Confirma Bitacora:</b> Si	<b>Nro Informe:</b> 064-2021	<b>Fecha Informe:</b> 23-08-2021	<b>Nombre De La Obra:</b> REHABILITACION Y MEJORAMIENTO DE LA CARRETERA PALLASCA - MOLLEPATA - MOLLEBAMBA - SANTIAGO DE CHUCO EMPALME RUTA NO 10, TRAMO SANTIAGO DE CHUCO - MOLLEPATA	<b>Personal Encargado:</b> VILCHEZ ESPINOZA JOHNATHAN ARTURO
---------------------------------	---------------------------------	-------------------------------------	--	---

Reporte diario Santiago de chuco - Mollepata

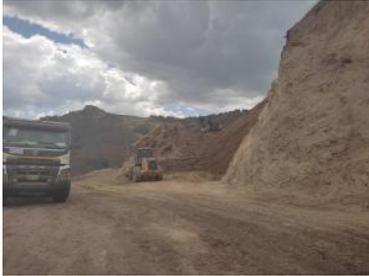
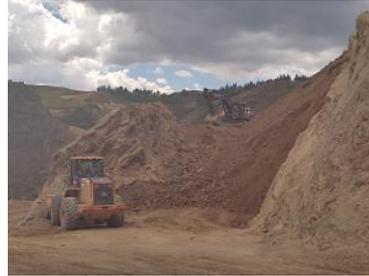
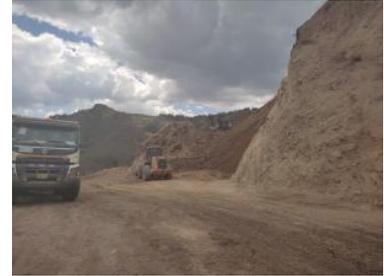
202.A EXCAVACIÓN DE MATERIAL SUELTO  
202.B EXCAVACIÓN EN ROCA SUELTA  
PROGRESIVA 26+050

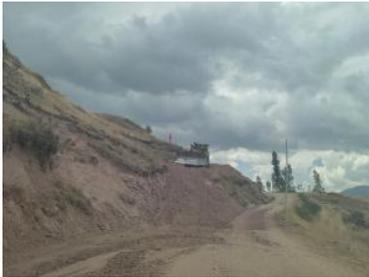
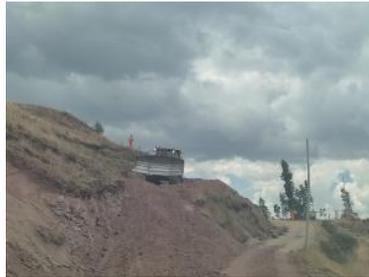
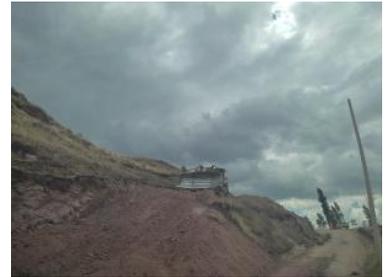
202.A EXCAVACIÓN DE MATERIAL SUELTO  
202.E PERFILADO Y COMPACTADO EN ZONA DE CORTE  
PROGRESIVA 32+480

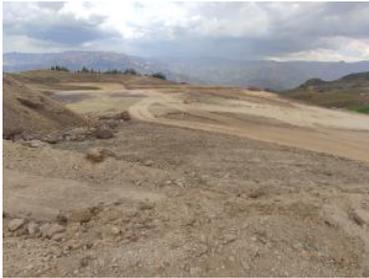
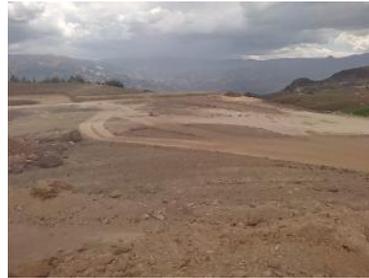
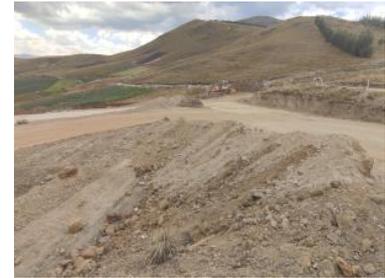
200. MOVIMIENTO DE TIERRA  
906.A ACONDICIONAMIENTO DE DESECHOS Y MATERIAL EXCEDENTE  
PROGRESIVA 29+980 DME 15

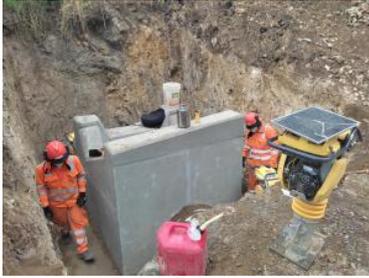
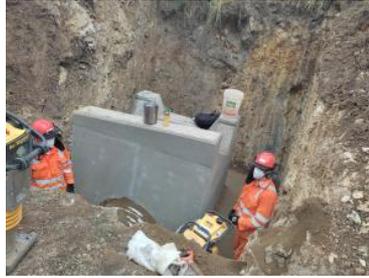
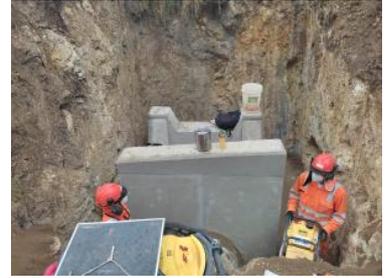
500. OBRAS DE ARTE Y DRENAJE  
502.A RELLENO PARA ESTRUCTURAS  
PROGRESIVA 14+169 LADO IZQUIERDO

Personal de contratista y supervisión realizan pruebas de densidad

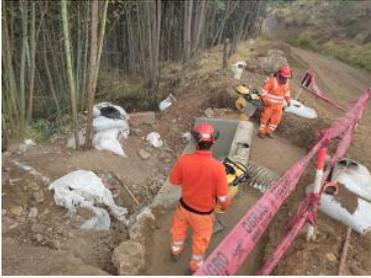
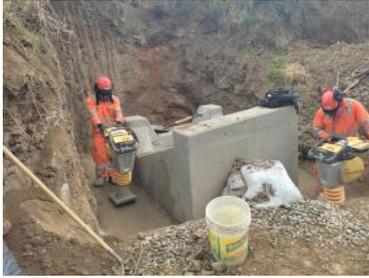
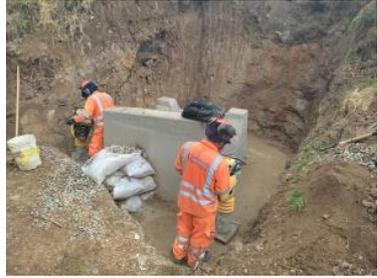
**Actividades:**  
500. OBRAS DE ARTE Y DRENAJE  
502.A RELLENO PARA ESTRUCTURAS PROGRESIVA 13+872 AMBOS LADOS

Equipos  
4 Vibro compactadora  
Cuadrilla  
2 Operario  
3 Ayudantes  
Personal de contratista y supervisión realizan pruebas de densidad

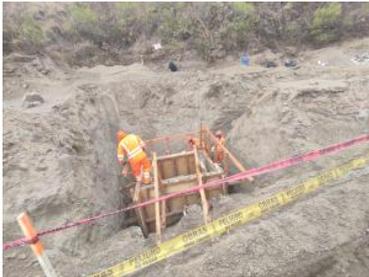
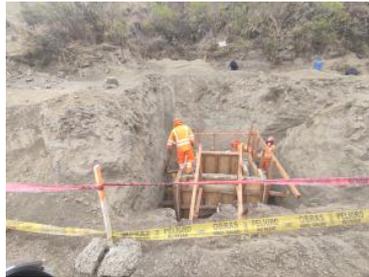
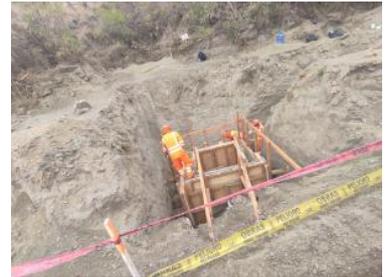
500. OBRAS DE ARTE Y DRENAJE  
515.A ENCOFRADO Y DESENCOFRADO  
PROGRESIVA 11+183 LADO IZQUIERDO

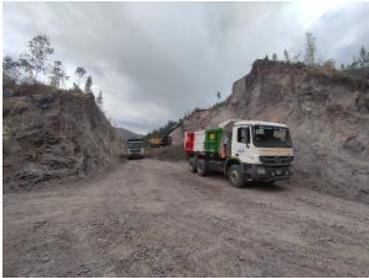
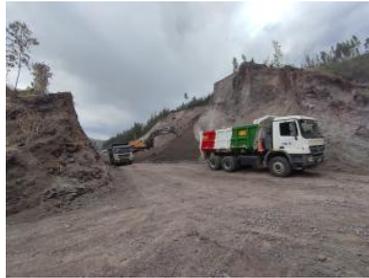
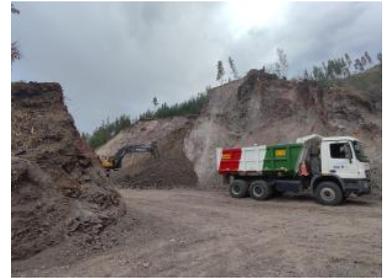
202.A EXCAVACIÓN DE MATERIAL SUELTO  
202.B EXCAVACIÓN EN ROCA SUELTA  
203.A REMOCION DE DERRUMBES  
PROGRESIVA 10+450

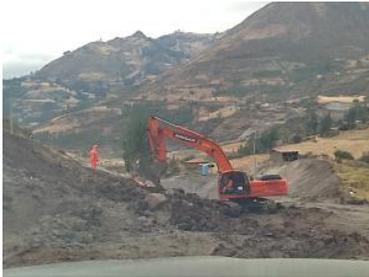
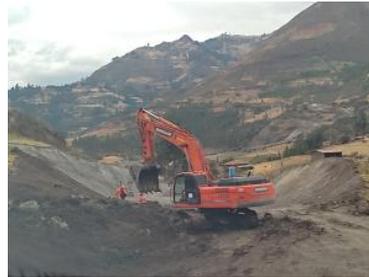
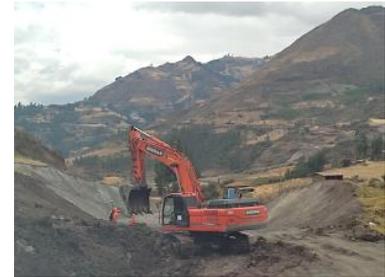
202.A EXCAVACIÓN DE MATERIAL SUELTO  
202.B EXCAVACIÓN EN ROCA SUELTA  
PROGRESIVA 9+900
