MINISTERIO DE TRANSPORTES Y COMUNICACIONES

BITACORA ELECTRÓNICA DE OBRA

Confirma Bitacora: Si	Nro Informe: 166	Fecha Informe: 23-08-2021	Nombre De La Obra: Carretera Chuquicara-Puente Quiroz – Tauca-Cabana-Huandoval-Pallasca, Tramo: Tauca- Pallasca	Personal Encargado: NATALY SUSI CABALLON PAUCAR
---------------------------------	----------------------------	-------------------------------------	---	---

INFORME DIARIO N°166-2021-MNT. TAUCA-PALLASCA/NSCP

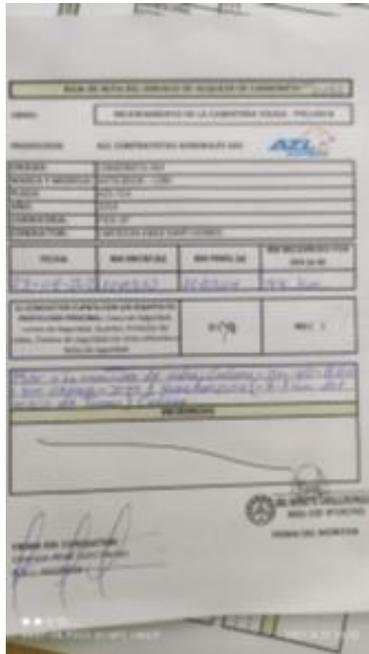
Foto2:

Actividades:
CONTROL DEL KILOMETRAJE DE LA CAMIONETA

CDescripcion_____:
CONTROL DEL KILOMETRAJE DE LA CAMIONETA PARA LOS TRABAJOS DE MONITOREO.
