BITACORA ELECTRÓNICA DE OBRA

Confirma Bitacora: Si	Nro Informe: 124	Fecha Informe: 23-08-2021	Nombre De La Obra: Carretera Oyon- Ambo, Tramo II: Dv. Cerro de Pasco- Dv. Chacayan	Personal Encargado: BORIS WALTER AYLLÓN CARCELÉN
---------------------------------	----------------------------	-------------------------------------	---	---

OBRA: MEJORAMIENTO DE LA CARRETERA OYON - AMBO TRAMO 2 DESVIO CERRO DE PASCO DESVIO CHACAYAN

TRAMO 2 progresiva km. 181+000 a la progresiva km. 230+000

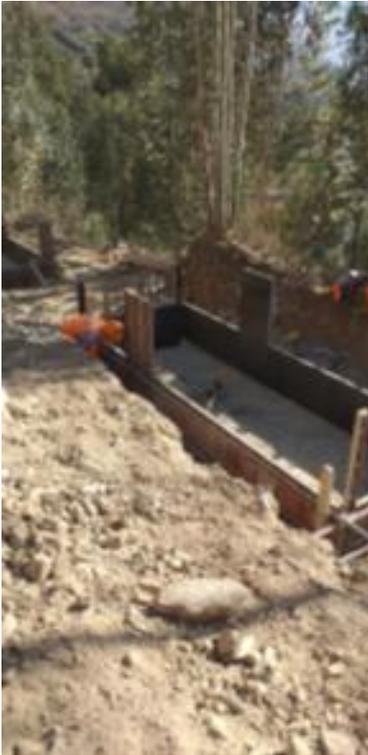
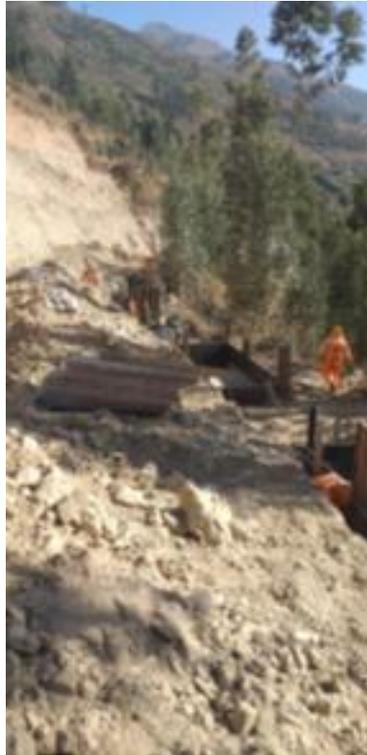
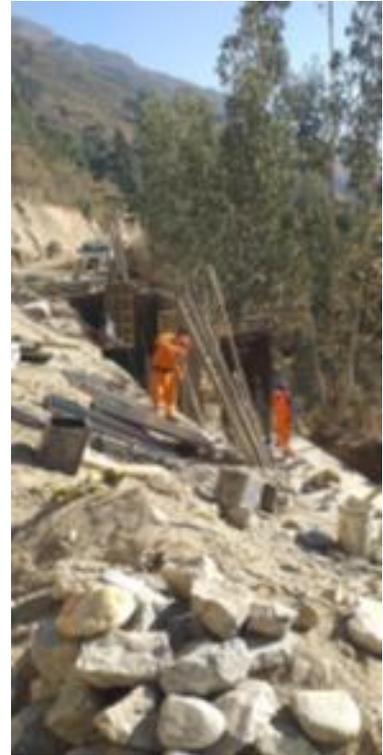
PROGRESIVA KM. 217+880 a KM. 217+920

En la progresiva KM. 217+880 a KM.. 217+920 se realiza el encofrado muros ciclópeos, Se utiliza herramientas menores, trabajan 1 capataz, 4 obreros

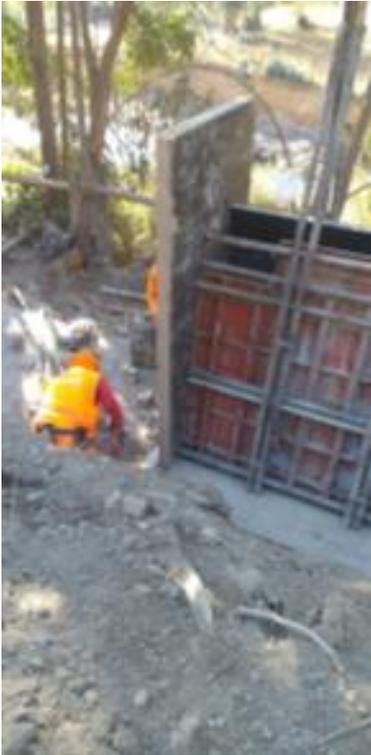
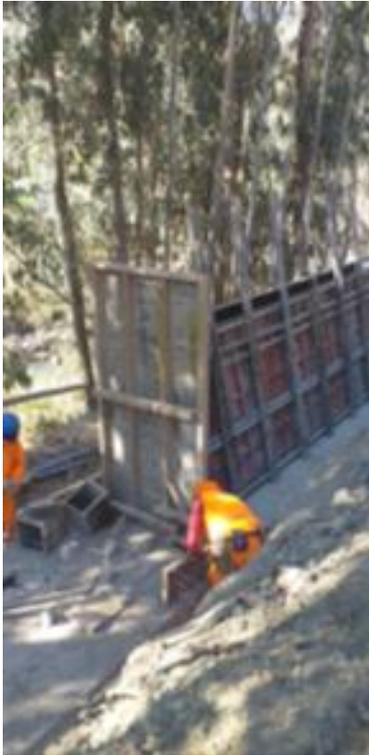
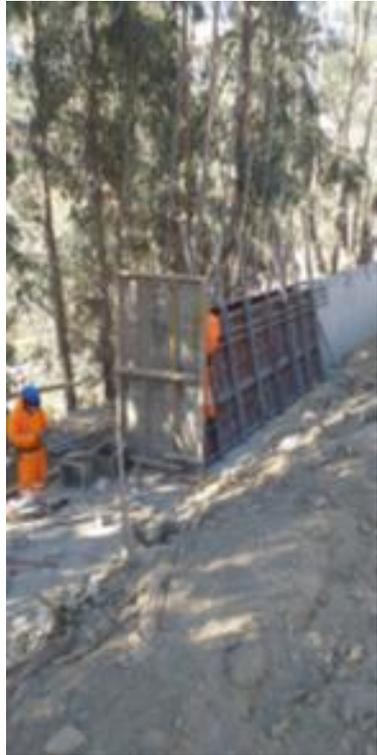
CDescripcion_____:
En la progresiva KM. 218+747 Se realiza el encofrado muros ciclópeos, Se utiliza herramientas menores, trabajan 1 capataz, 2 obreros

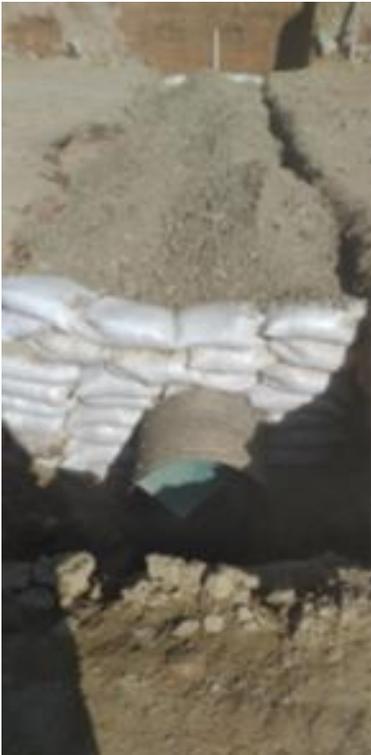
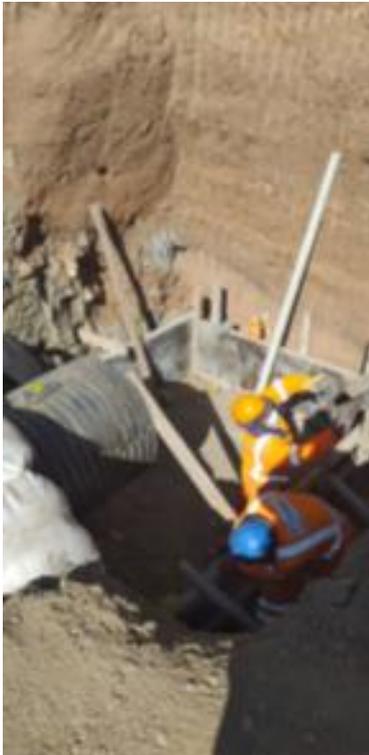
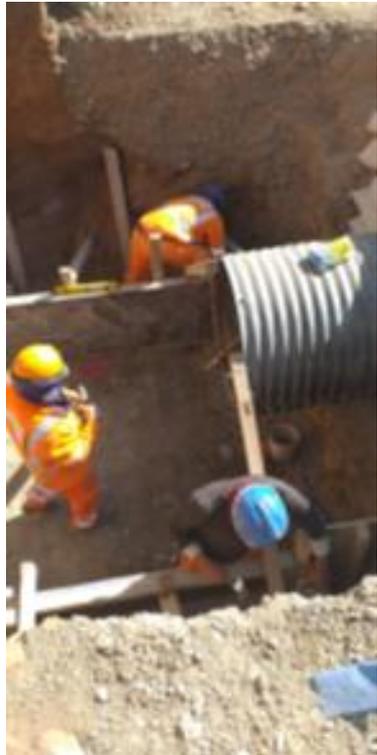
CDescripcion _____:
En la progresiva km. 222+070 se verifica la excavación , colocación de tubería metálica de alcantarilla, relleno para estructuras y encofrado de cabezal de alcantarilla en el lado izquierdo. Se utiliza herramientas menores , trabajan : 1 capataz, 4 obreros

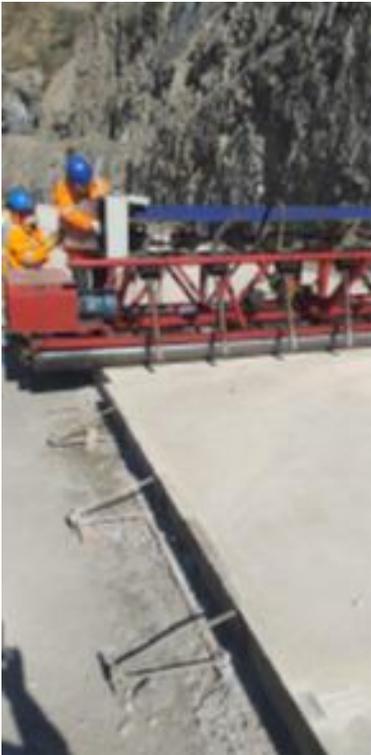
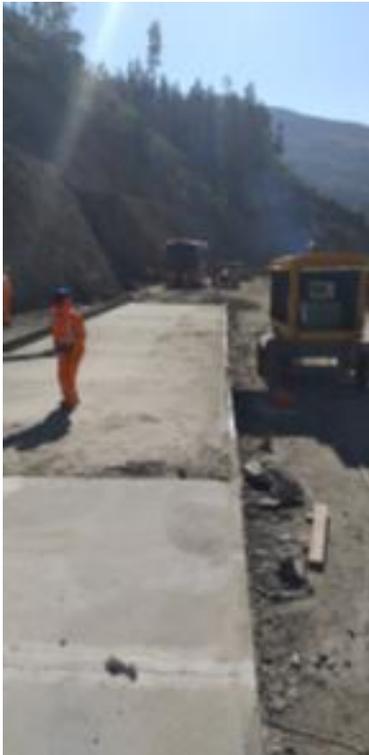
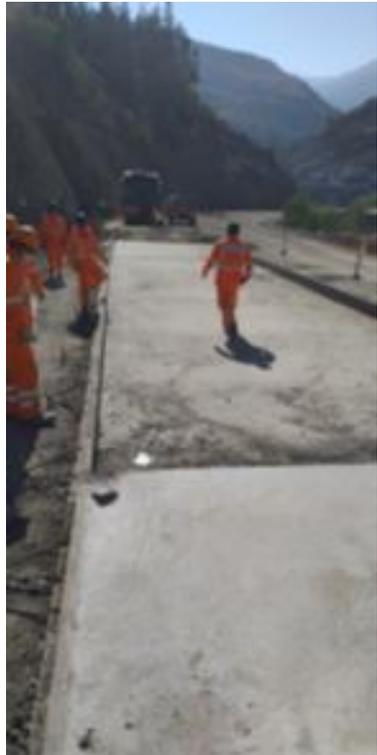
CDescripcion _____:
Entre las progresivas Km. 224+765 a Km. 224+790 se realiza el encofrado para la construcción de bases de concreto, en el lado izquierdo de la vía. se utiliza herramientas menores y trabajan 1 capataz, 4 obreros.

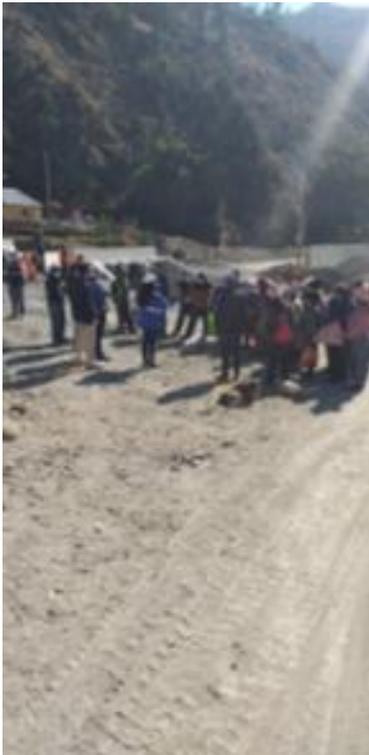
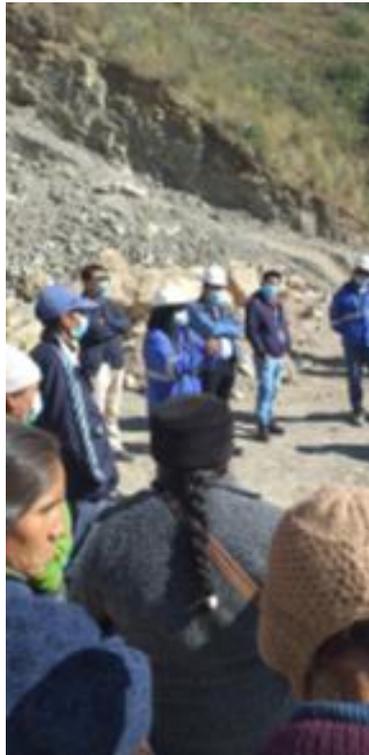
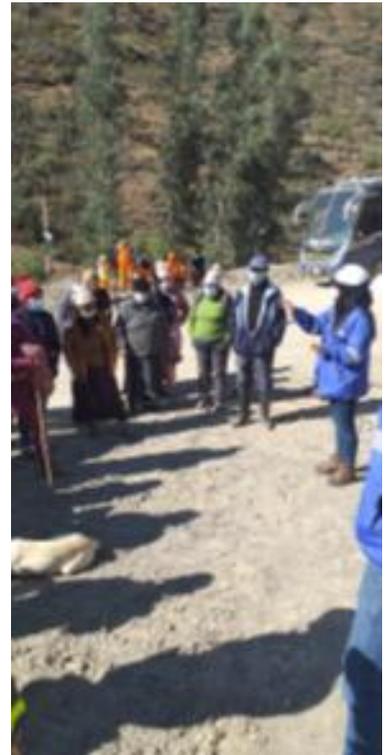
PROGRESIVA KM. 225+330
VISITA DE MONITOREO HACIA LA ZONA BAJA DEL TRAMO II: TRANCA DE LA VIA POR LOS POBLADORES DE LA ZONA

En la ´progresiva KM. 225+330 los ciudadanos de la zona realizan una tranca en este punto, impidiendo el paso del personal, maquinarias y equipos de la Contratista. siendo necesario conciliar con la población de solucionar los reclamos de los mismos. la población exigen que se realicen mas regado de la vía para evitar el polvo, solicitan mas oportunidad de empleos a los ciudadanos del sector y la solución definitiva de la captación del agua a la población. Se presento la especialista de relaciones comunitarias y representantes de la contratista , además los contratistas encargados de solucionar el problema del agua, el cual motivo a que se solucionara el problema de inmediato.

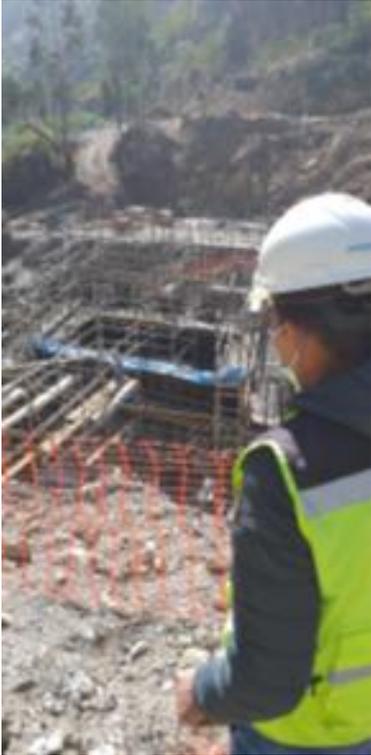
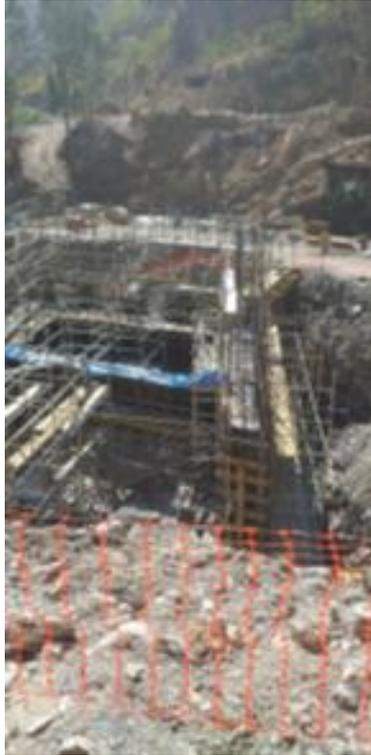
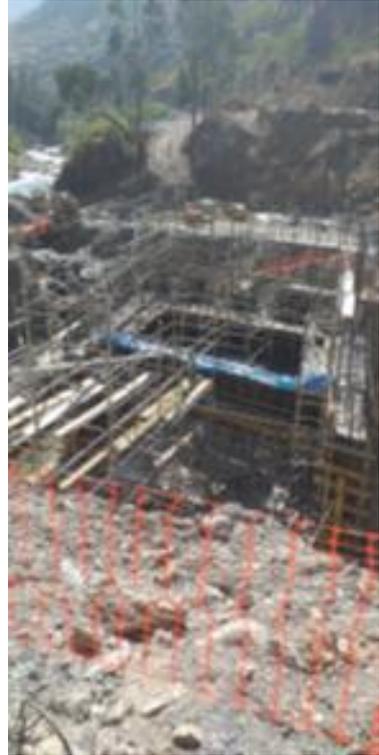
CDescripcion _____ :
En la progresiva Km. 229+965 se verifica el vaciado de la primera etapa del estribo izquierdo del nuevo puente Huarimarca, Se utilizo 4 camiones mixer, se vació aproximadamente 120 m³ de mezcla de concreto, 3 vibradores de concreto, 2 bombas de concreto, una planta eléctrica, herramientas menores. Trabajaron: 1 capataz, 1 operador, 4 operarios de Mixer, 12 obreros

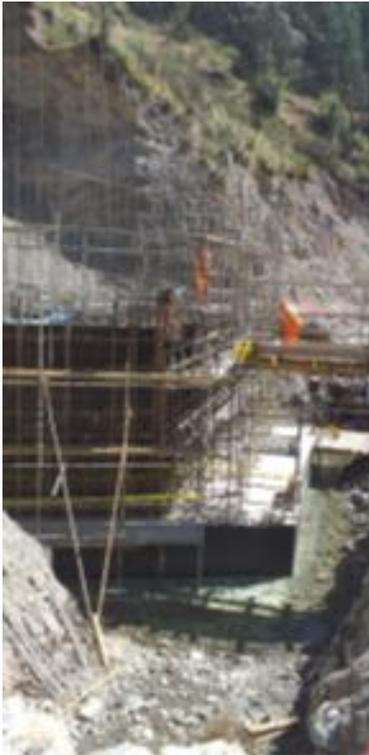
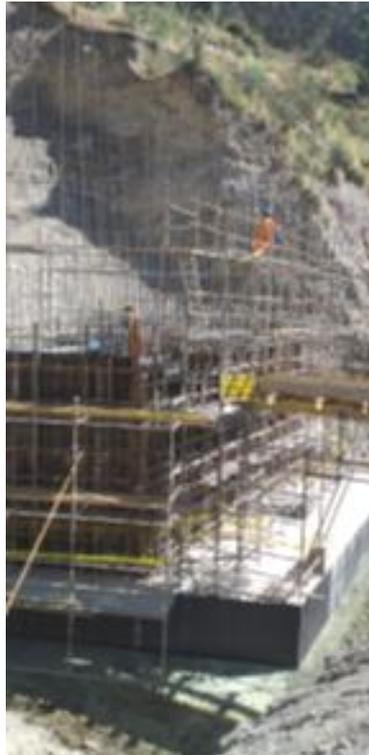
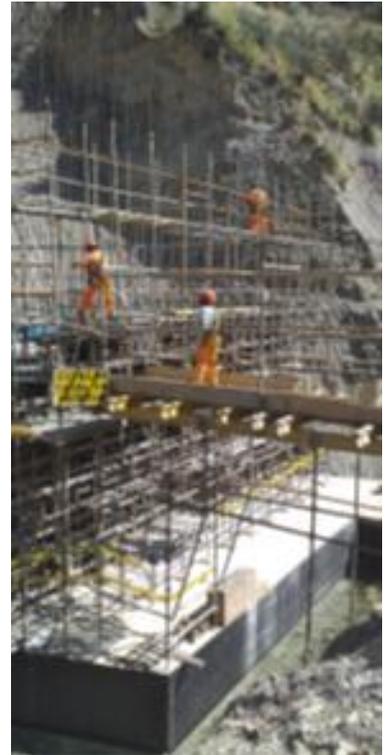
En la progresiva Km. 229+965 se continua con la colocación del acero de refuerzo y colocación de encofrado del estribo izquierdo del nuevo puente Huarimarca, Se utiliza una excavadora de oruga , para movilizar los materiales de acero de refuerzo y herramientas menores , Trabajan: 1 capataz, 1 operador, 12 obreros

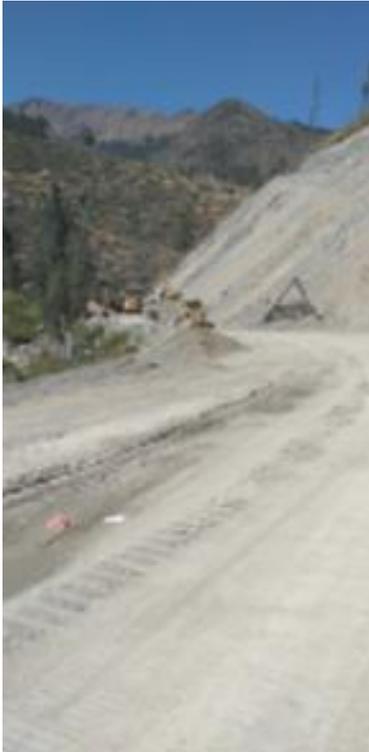
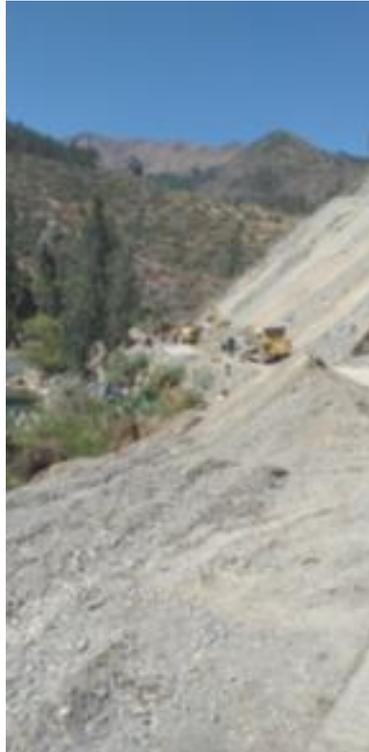
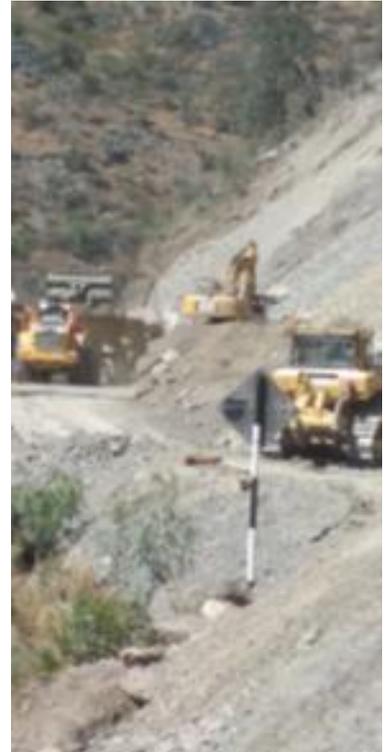
La progresiva KM. 229+500 se realiza el corte de explanación en material común . Se utiliza un tractor de empuje, un cargador frontal, una excavadora de oruga y 12volquetes. trabajan: 1 capataz, 3 operadores, 2 obreros, 2 vigías. En el sitio se observa que están realizando el zarandeo de material extraído y lo transportan a un sitio de acopio.

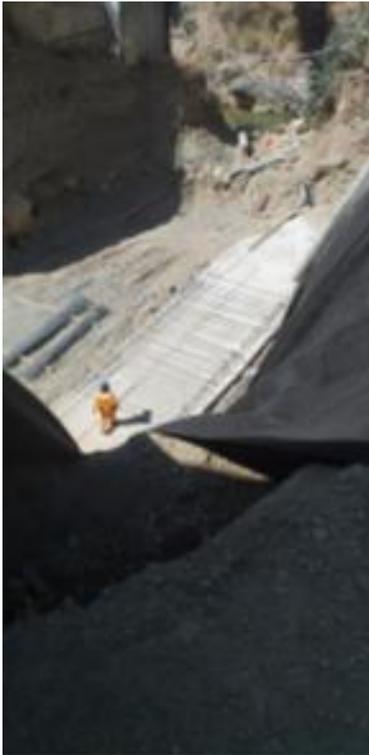
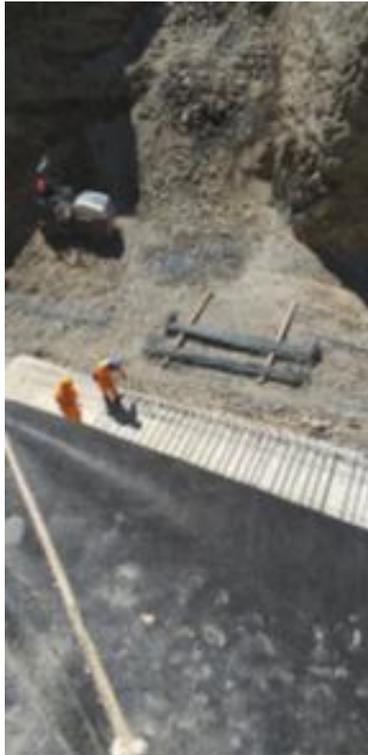
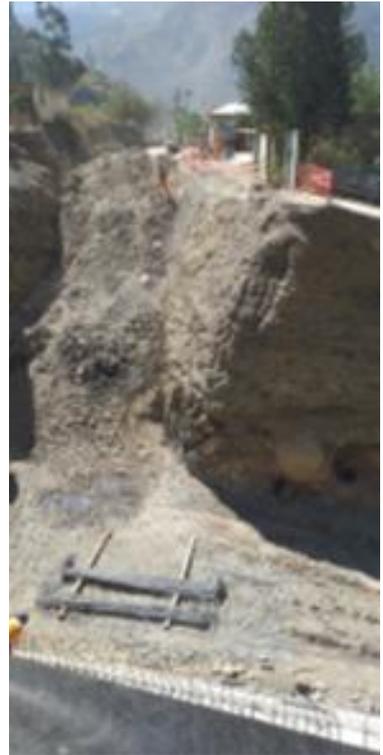
En la progresiva Km. 227+970 se realiza la colocación de acero de refuerzo, luego de la excavación del sitio, colocación del solado de concreto en donde se construye el estribo derecho del nuevo puente Uzpachaca. se utiliza herramientas menores, trabajan 1 capataz, 6 obreros., 2 vigías

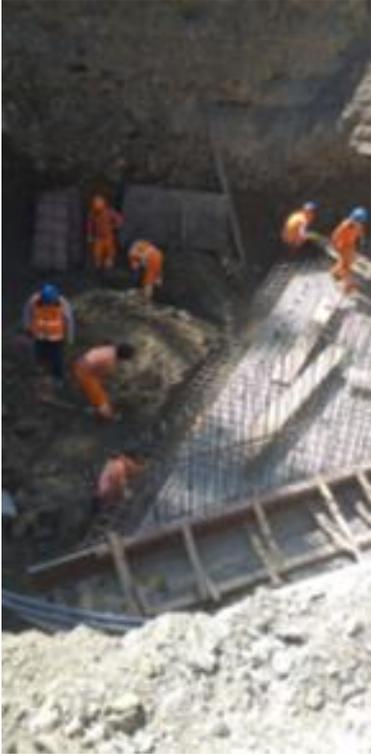
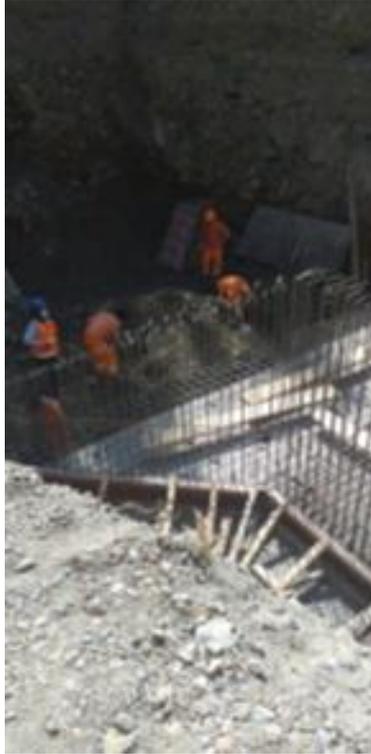
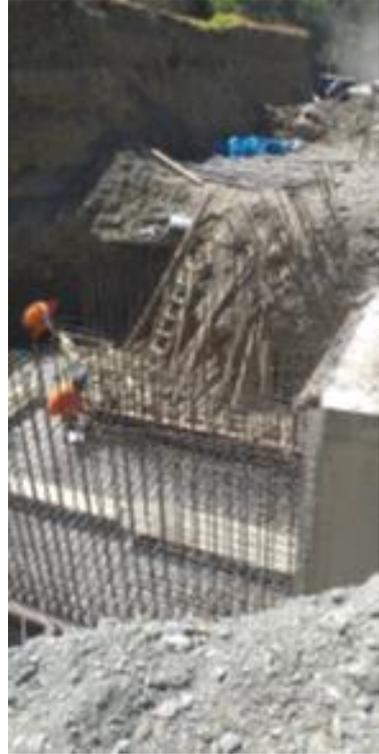
CDescripcion _____:
En la progresiva Km, 225+809 se realiza la colocación de acero de refuerzo para la construcción de alcantarilla marco de concreto armado. Se utiliza herramientas menores, trabajan: 1 capataz, 4 obreros.

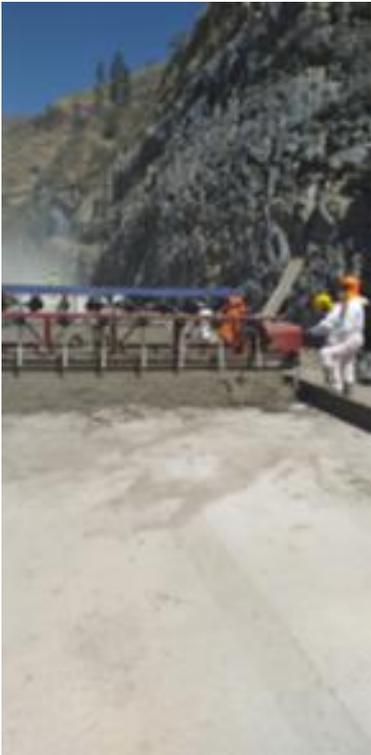
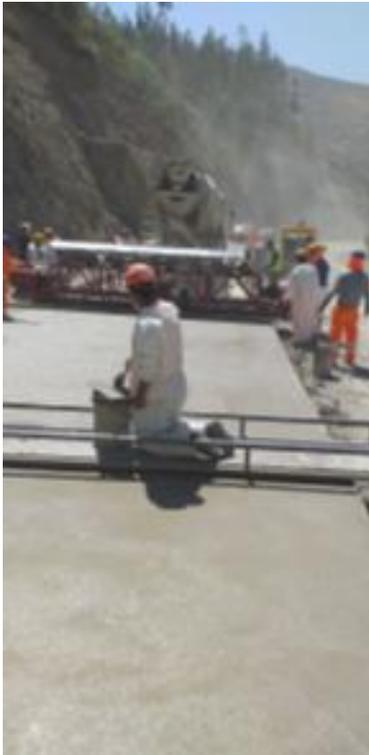
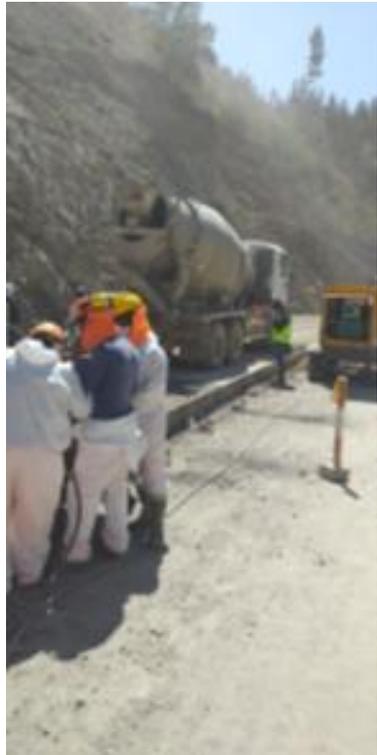
CDescripcion _____:
En las progresivas KM. 224+765 a Km, 224+790 se realiza el vaciado de base de concreto . Se utiliza 2 camiones mixer , equipo menor, trabajan: 1 capataz, 2 operarios de mixer, 10 obreros, 2 vigías

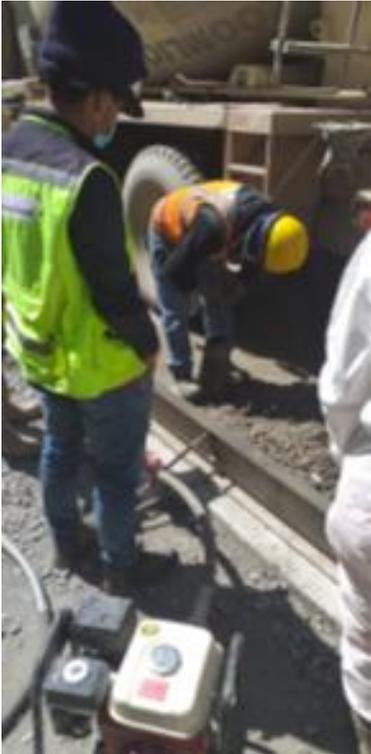
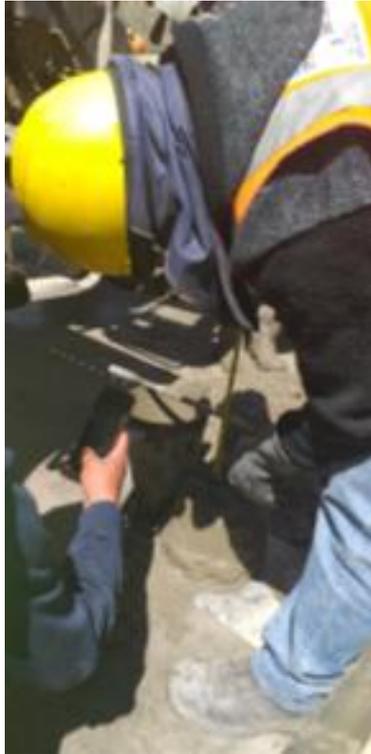
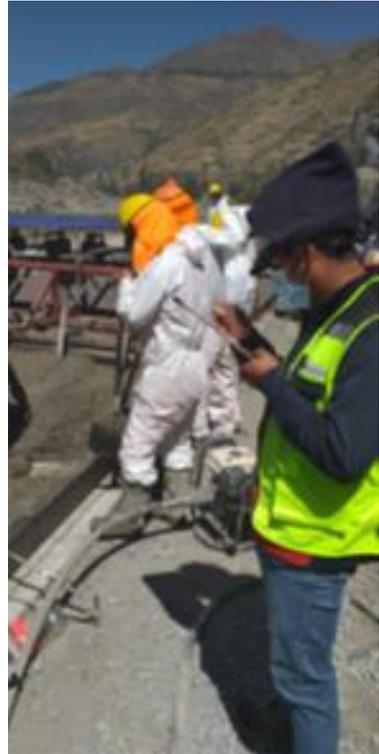
CDescripcion _____:
En las progresivas KM. 224+765 a Km, 224+790 se realiza el vaciado de base de concreto . Se utiliza 2 camiones mixer , equipo menor, trabajan: 1 capataz, 2 operarios de mixer, 10 obreros, 2 vigías se realiza también el control de calidad de la mezcla de concreto, tomando muestras en probetas de concreto y toma del asentamiento de la mezcla.

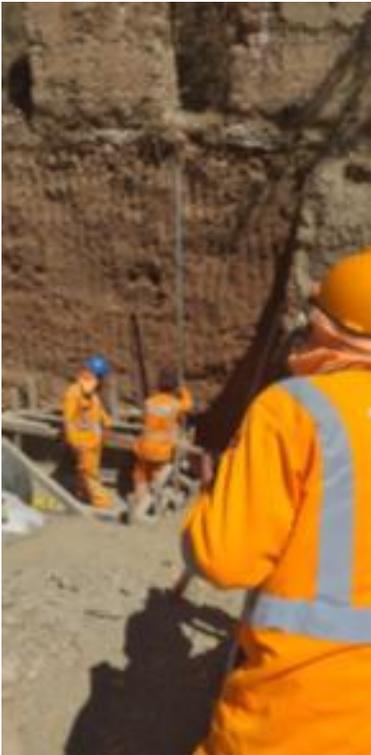
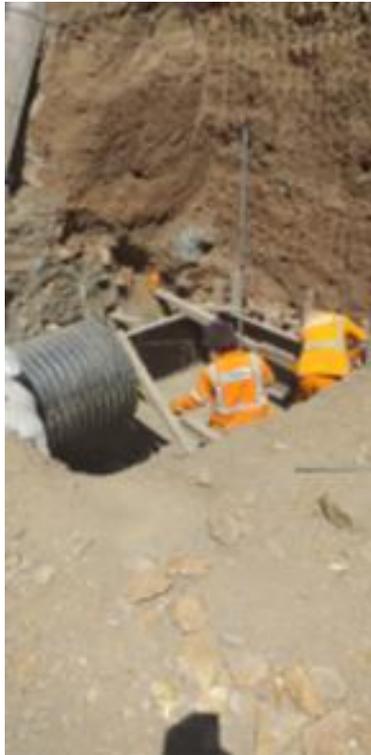
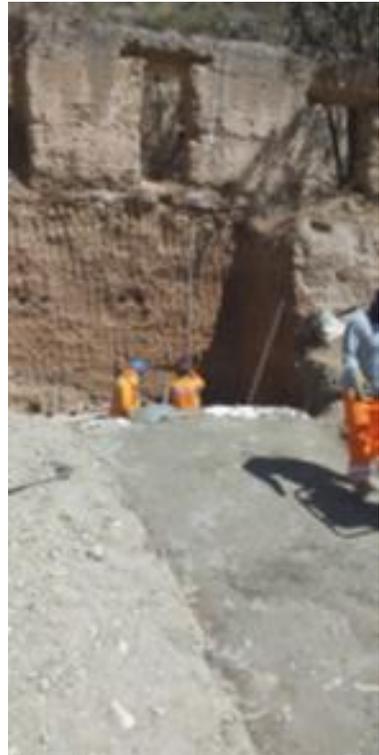
CDescripcion _____:
En la progresiva km. 222+070 se verifica la excavación , colocación de tubería metálica de alcantarilla, relleno para estructuras y encofrado de cabezal de alcantarilla en el lado izquierdo. Se utiliza herramientas menores , trabajan : 1 capataz, 4 obreros

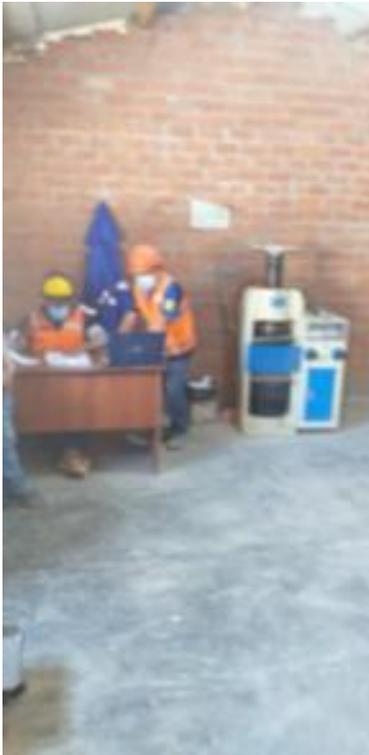
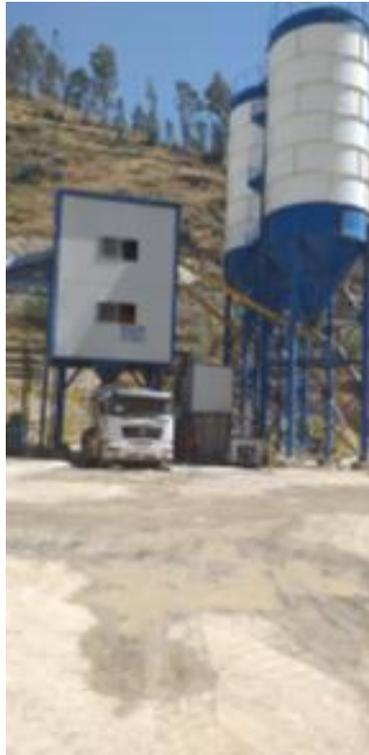
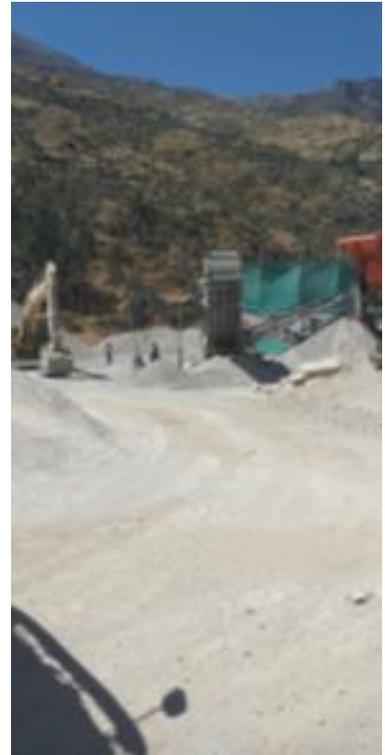
En la progresiva Km. 219+650 se realiza visita de monitoreo al campamento de la contratista: donde se visita los laboratorios existentes , planta de concreto y chancadora donde se prepara los agregados del concreto.

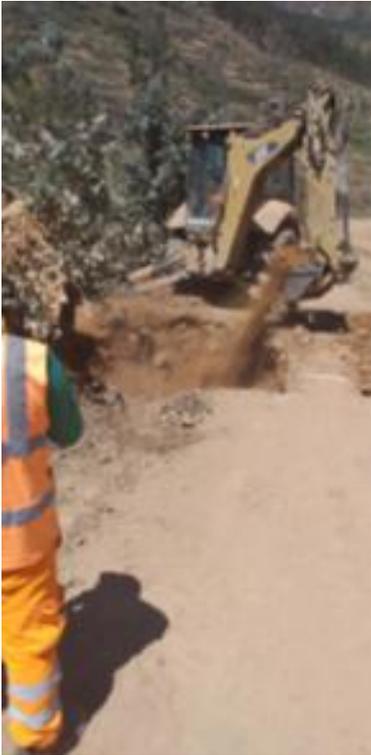
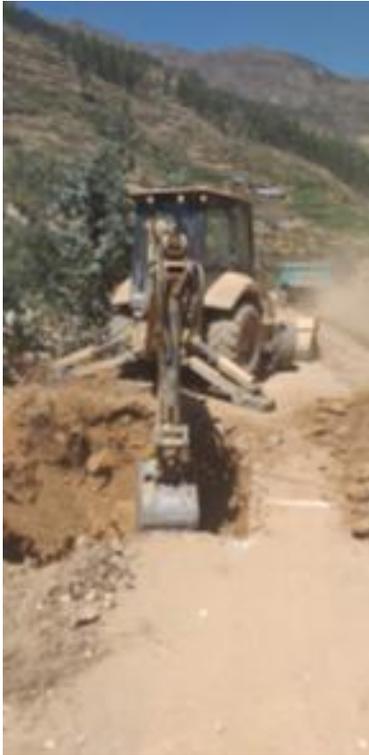
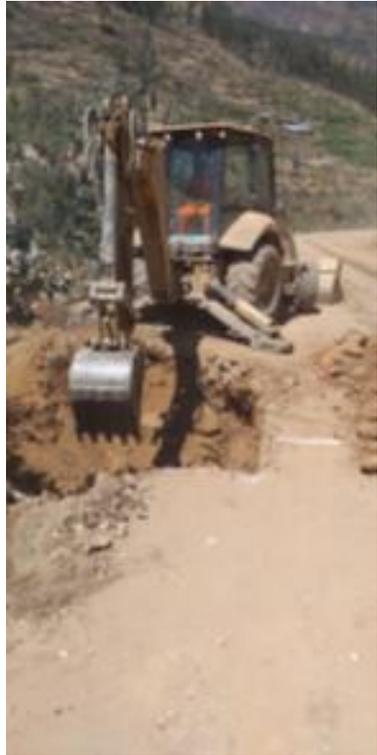
CDescripcion _____:
En la progresiva KM. 217+540 a 217+550 se realiza la excavación no clasificada para estructura , se utiliza una retroexcavadora, trabajan: 1 capataz, 1 operador y 2 obreros.

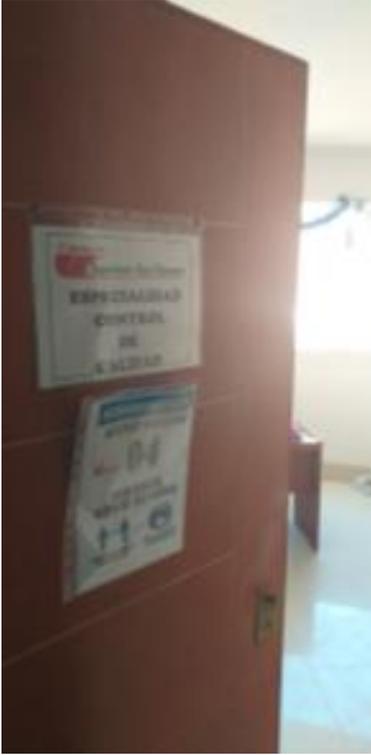
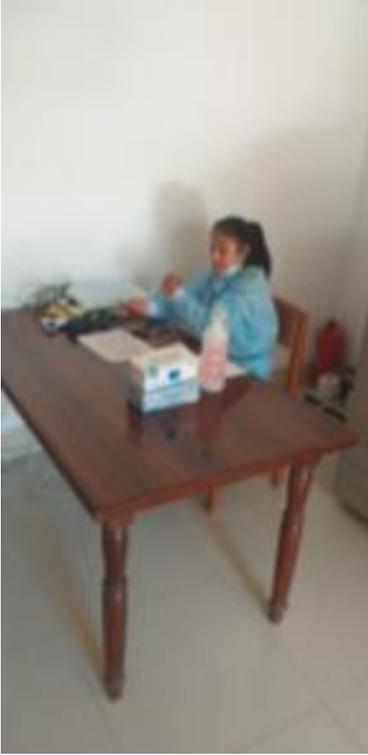
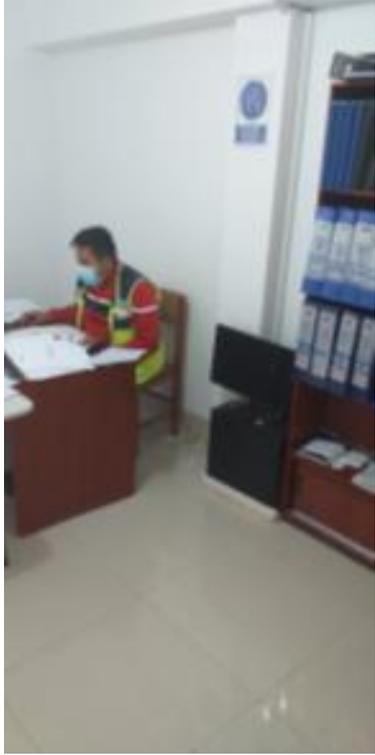
CDescripcion _____:
En la progresiva Km. 214+500 se realiza visita de monitoreo a las oficinas de la supervisión, en busca del cuaderno de obra: no se logro llegar al cuaderno de obra y se observa que no se incorporado en el sitio de obra el nuevo especialista de Control de calidad.

La Supervisión no esta cumpliendo con los equipos mínimos de laboratorio de suelos y pavimentos, falta: equipo de diamantina, péndulo británico, esclerómetro, prensa digital para los ensayos a compresión y flexo - compresión de las muestras de concreto para los pavimentos de concreto hidráulico.
