# BITACORA ELECTRÓNICA DE OBRA

**Confirma Bitacora:** Si  
**Nro Informe:** 015  
**Fecha Informe:** 23-08-2021  
**Nombre De La Obra:** MEJORAMIENTO DE LA CARRETERA SANTA MARIA - SANTA TERESA - PUENTE HIDROELECTRICA MACHU PICCHU - ITEM A : MEJORAMIENTO DE LA CARRETERA A NIVEL DE CARPETA ASFÁLTICA  
**Personal Encargado:** NATALY KATHERINE MARIN PAUCAR

**INFORME DIARIO N° 015-2021-CARRETERA SANTA MARÍA - SANTA TERESA - PUENTE HIDROELÉCTRICA MACHUPICCHU/ NKMP**

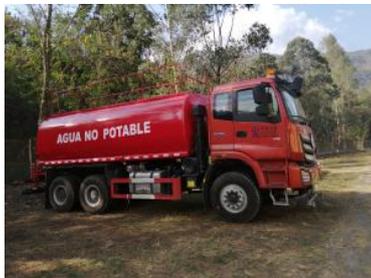
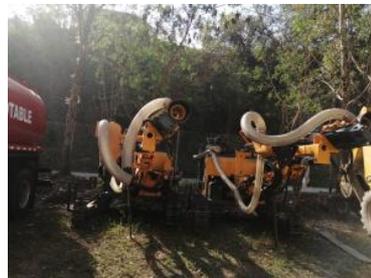
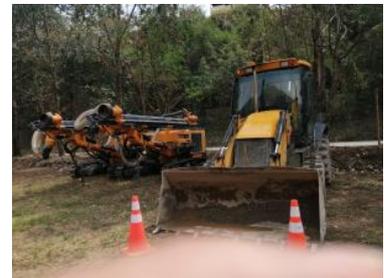
Campamento de la empresa Contratista 23.08

Se observaron algunos equipos estacionados en el campamento de la empresa Contratista (01 cisterna de agua, 02 track drill y 01 Retroexcavadora).

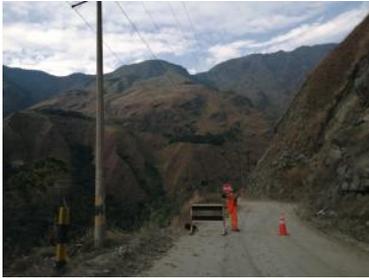
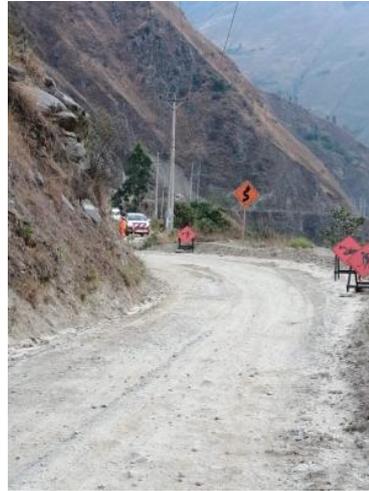
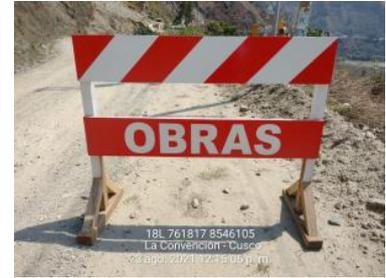
Señalización

Se observó el área de trabajo del km 23+500 aprox., señalado y con los vigías que corresponden

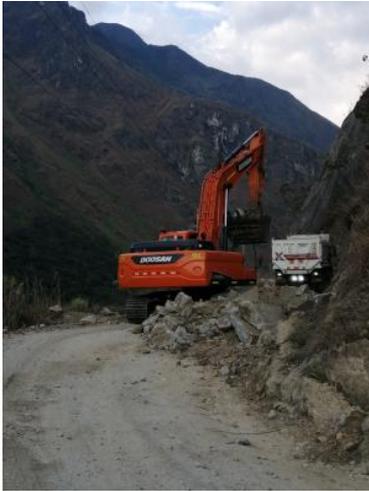
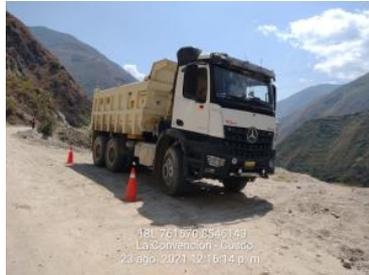
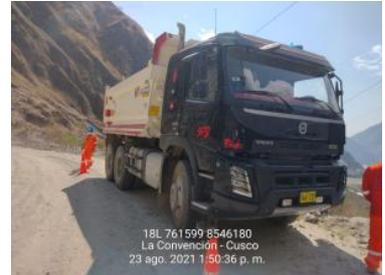
Acondicionamiento de via

Se observó a 01 excavadora con 02 volquetes acondicionando la vía, para los trabajos de movimiento de tierras que se van a realizar.

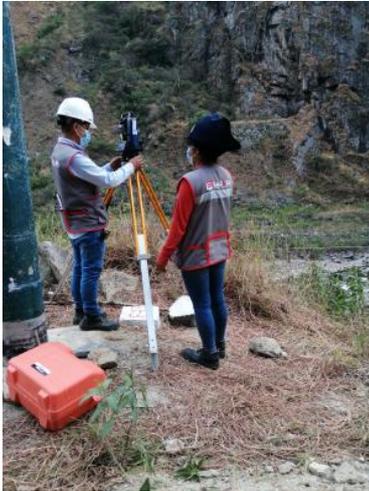
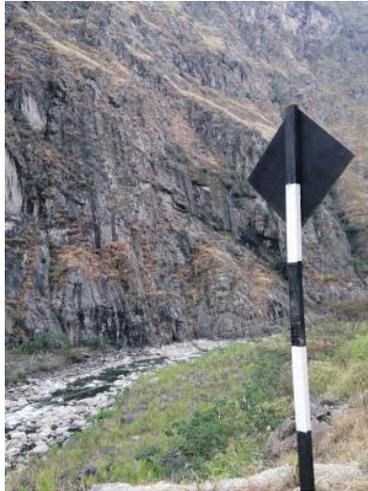
**Actividades:**  
Levantamiento topográfico para posible ampliación del DME

**CDescripcion\_\_\_\_\_:**  
Se observó al personal de topografía de la Supervisión, realizando el levantamiento topográfico del lado contiguo al DME del km 26+500, para una posible ampliación de éste, según indicó el Especialista.

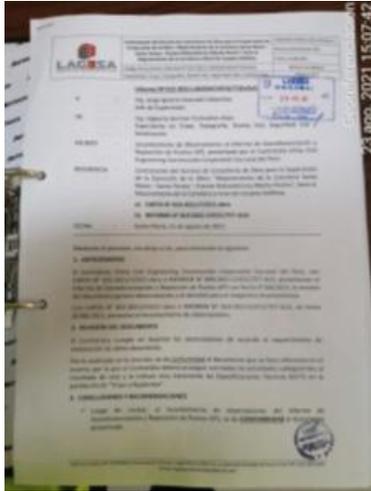
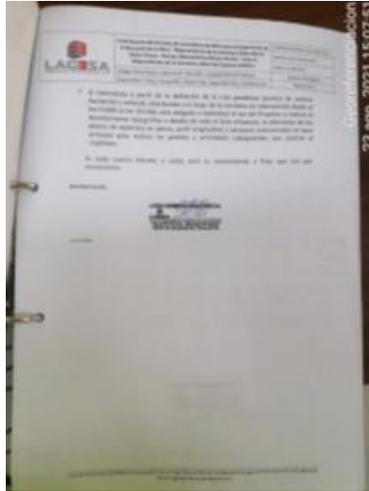
**Actividades:**  
 Conformidad de la Supervisión de la Georreferenciación del Proyecto

**CDescripcion\_\_\_\_\_:**  
 Por medio del Informe N° 015-2021 -LAGESA/VGYA/TTDVSVS; el Especialista de Topografía de la Supervisión da Conformidad a los trabajos de Georreferenciación y reposición de puntos de GPS de la empresa Contratista.

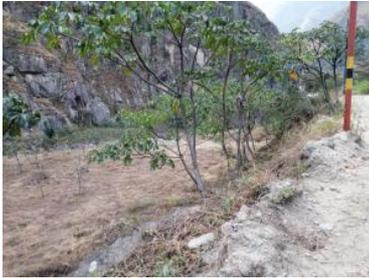
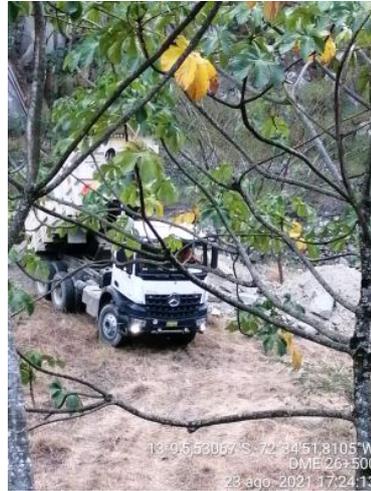
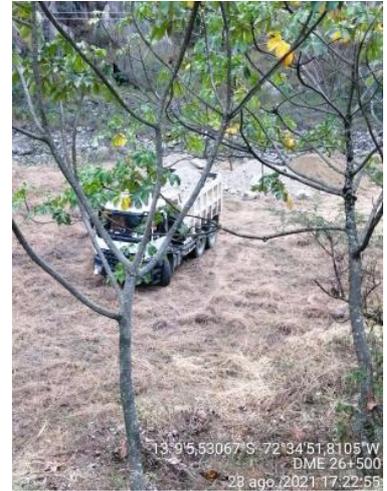
Dme 26+500

Se observó que los volquetes, están colocando el material del acondicionamiento de la vía; en el DME 26+500 y cuentan con el apoyo de un vigia en dicho área.

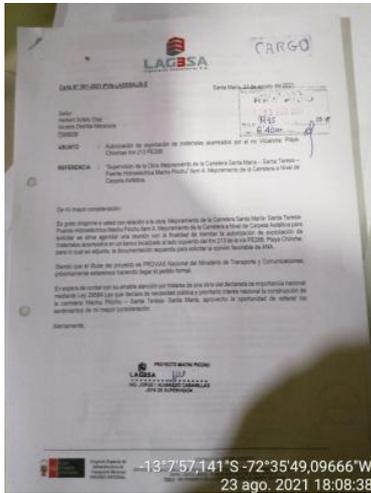
Propuesta de Cantera km 213+0000 de la ruta nacional PE- 28B

La Supervisión solicita a la Municipalidad Distrital de Maranura, una reunión a fin de tramitar la autorización para la explotación de la cantera de la Ruta PE-28B, ubicada en la Progresiva 213+000.
