BITACORA ELECTRÓNICA DE OBRA

| Confirma Bitacora: Si | Nro Informe: 125 | Fecha Informe: 24-08-2021 | Nombre De La Obra: Carretera Oyon- Ambo, Tramo II: Dv. Cerro de Pasco- Dv. Chacayan | Personal Encargado: BORIS WALTER AYLLÓN CARCELÉN |

OBRA: MEJORAMIENTO DE LA CARRETERA OYON - AMBO TRAMO 2 DESVIO CERRO DE PASCO DESVIO CHACAYAN

Visita de monitoreo desde la Ciudad de Yanahuanca hasta la progresiva Km. 181+000 (Desvío Cerro de Pasco)

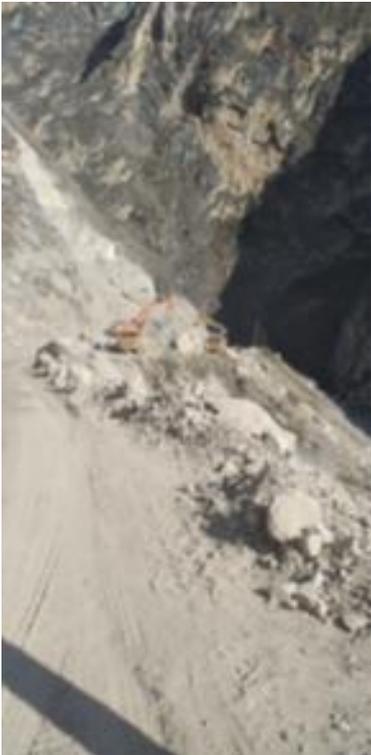
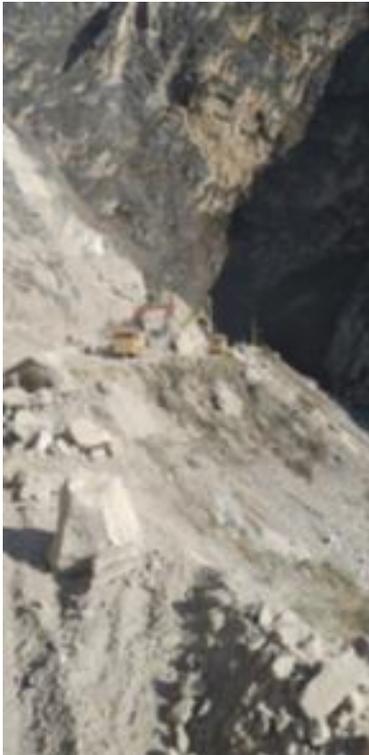
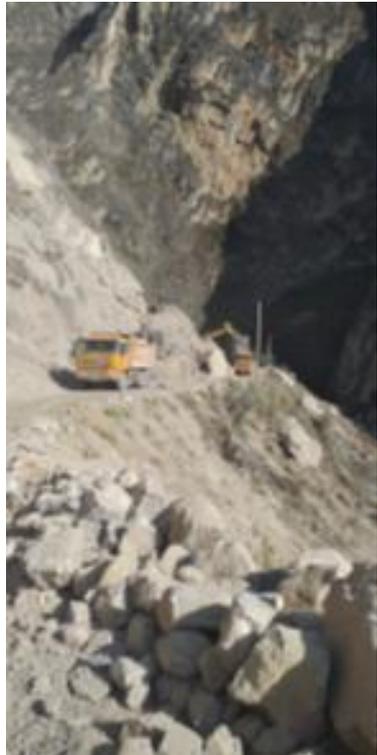
Actividades:
PROGRESIVA KM. 207+900
200.0 MOVIMIENTO DE TIERRAS
205.A EXCAVACION EN EXPLANACIONES EN MATERIAL COMUN

CDescripcion _____:
La progresiva KM. 207+900 se realiza el corte de explanación en material común . Se utiliza una excavadora de oruga y 4 volquetes. trabajan: 1 capataz, 1 operador, 2 obreros, 2 vigías.

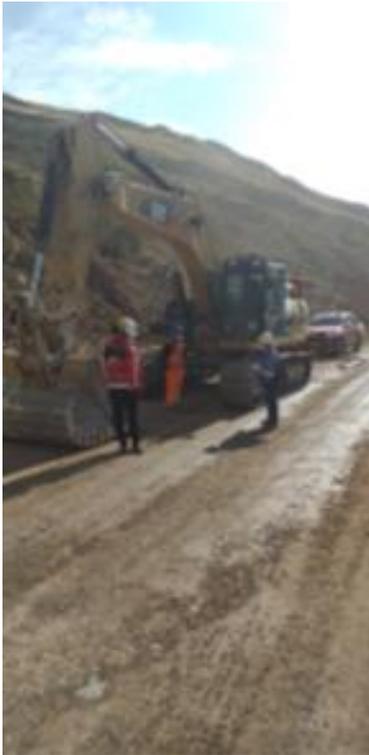
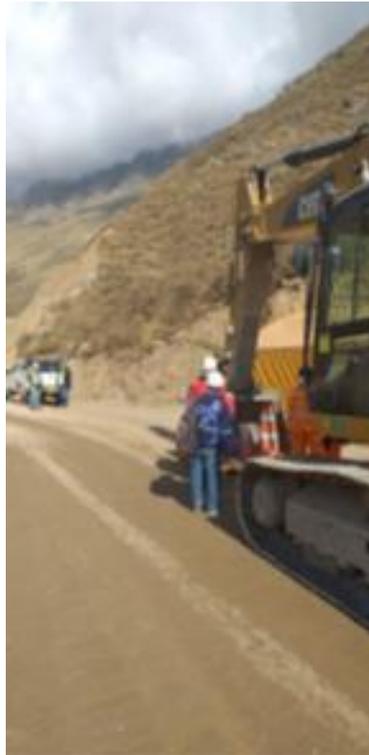
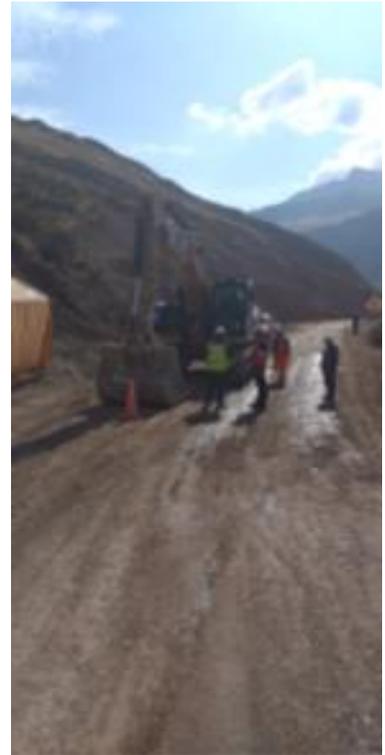
PROGRESIVA KM. 200+000

En la progresiva km. 200+ 000 Se realiza visita de inspección por parte del especialista de PROVIAS NACIONAL - DIRECCION DE OBRAS : Ing. Oliver Céspedes, verificando si se han subsanado las observaciones realizados por funcionarios de la Contraloría en su ultima visita a la obra. Se observó a una maquinaria desplazarse sin circulina y sin custodio, participando la desviación a los especialistas de SOMA de la Supervisión y la Contratista.

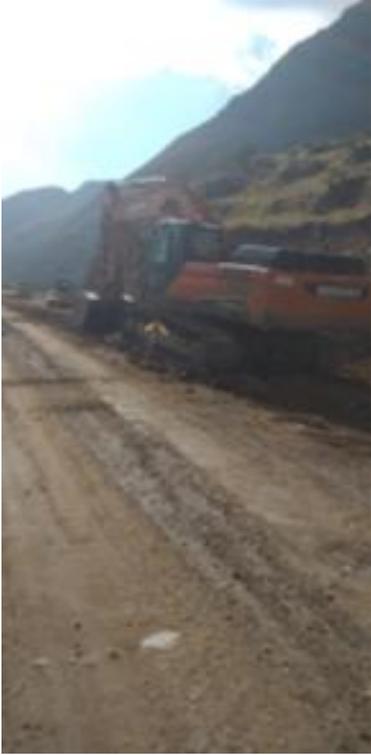
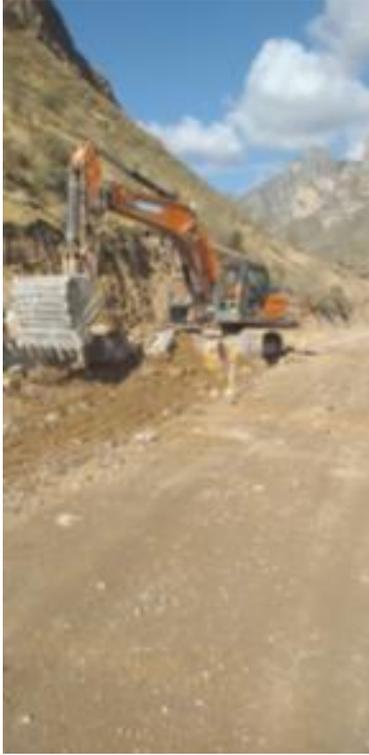
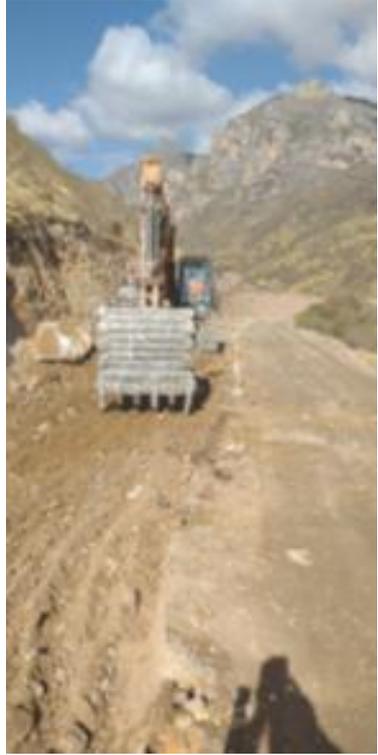
Actividades:
PROGRESIVA KM. 199+370 A KM. 199+470
200.0 MOVIMIENTO DE TIERRAS
205.A EXCAVACION EN EXPLANACION EN MATERIAL COMUN

CDescripcion _____:
En la progresiva KM. 199+370 a Km. 199+470 se realiza la excavación en explanación para realizar el mejoramiento en el lado izquierdo de la via, excavando a una profundidad de 0.80 m. Se utiliza una excavadora de oruga. trabajan : 1 capataz, 1 operador, 2 obreros y 2 vigías.

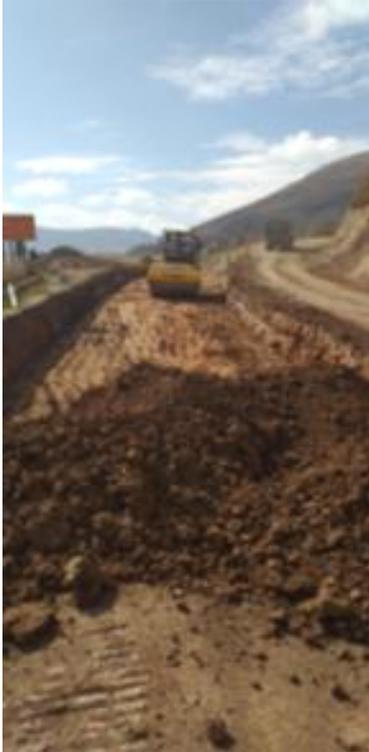
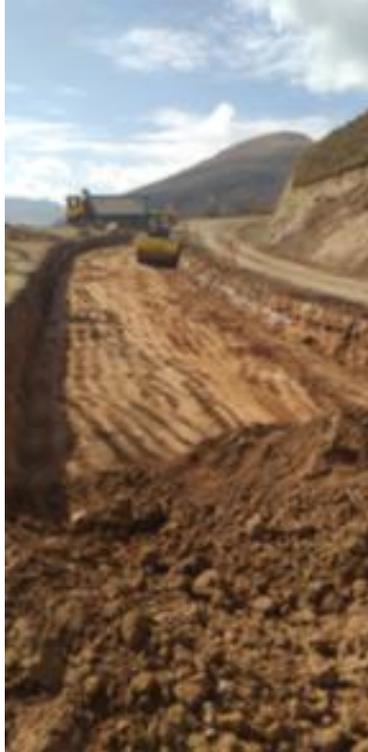
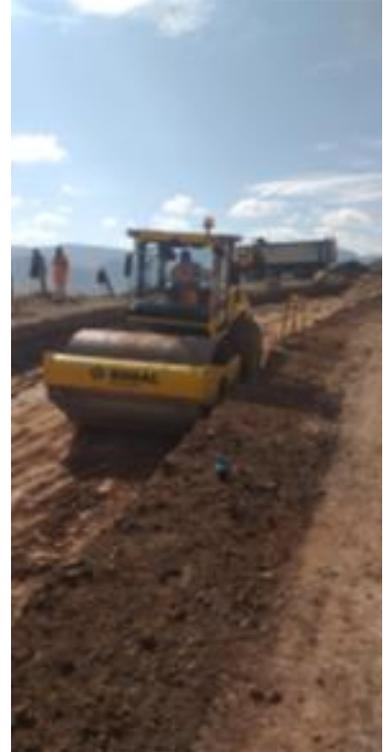
Actividades:
PROGRESIVA KM. 193+290 A KM. 193+340
200.0 MOVIMIENTO DE TIERRAS
205.A EXCAVACION EN EXPLANACION EN MATERIAL COMUN

En la progresiva KM. 193+290 a Km. 193+340 se realiza la excavación en explanación para realizar el mejoramiento en el lado izquierdo de la vía, excavando a una profundidad de 0.80 m. Se utiliza una excavadora de oruga y una compactadora de rodillo. trabajan : 1 capataz, 2 operador, 2 obreros y 2 vigías.

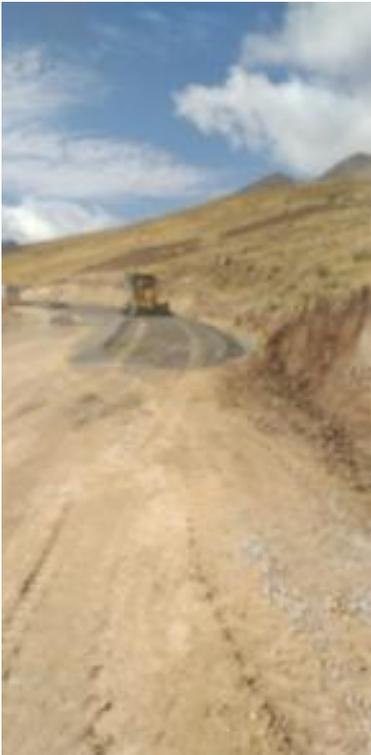
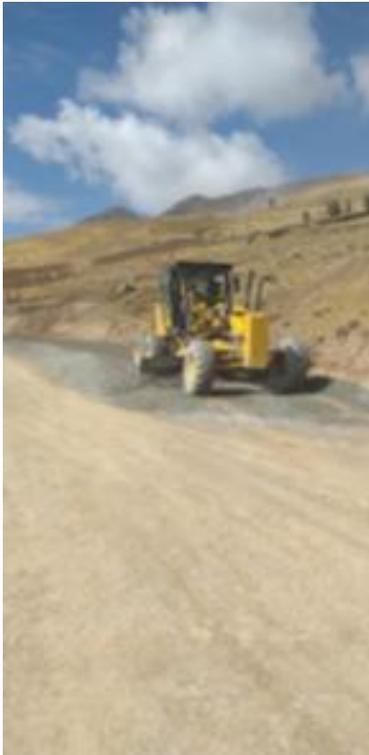
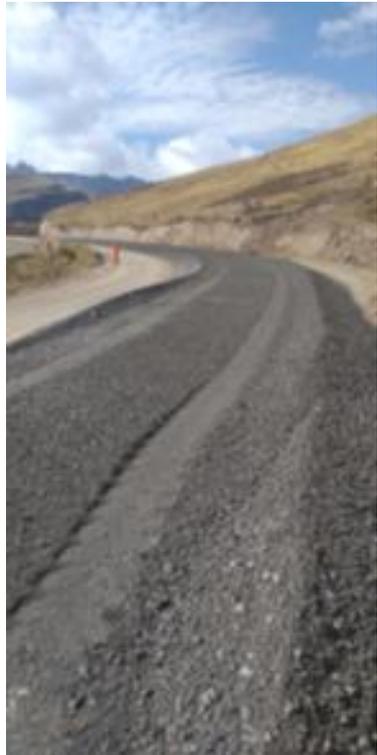
Actividades:
PROGRESIVA KM. 192+800 A KM. 193+000
300.0 SUB BASES Y BASES
303.A SUB BASE GRANULAR

CDescripcion _____:
En la progresiva km. 192+800 al km. 193+000 se realiza la construcción de subbase granular . se utiliza una motoniveladora, dos compactadoras, un camión cisterna .
Trabajan: 1 capataz, 3 operadores, 1 chofer de cisterna, 2 obreros, 2 vigías.

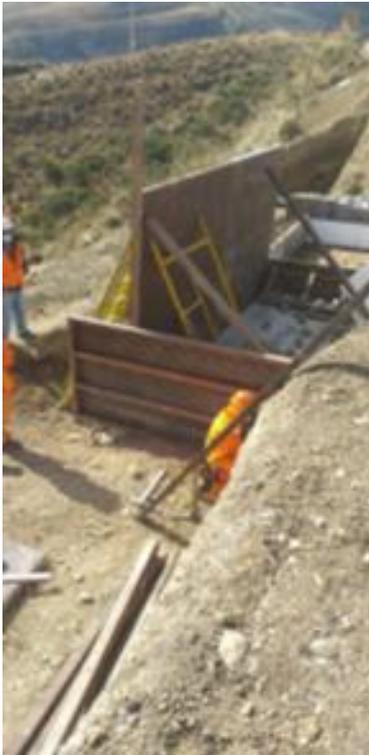
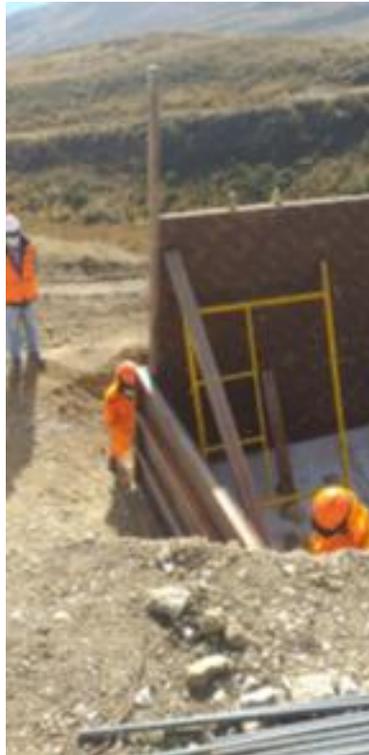
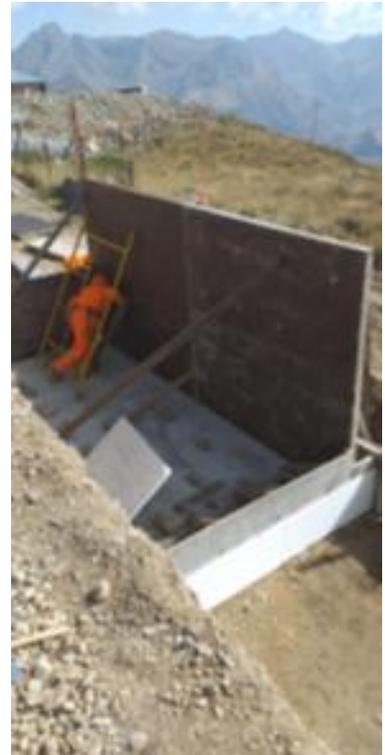
**PROGRESIVA KM. 190+450
600.0 OBRAS DE ARTE Y DRENAJE
612.A ENCOFRADO Y DESENCOFRADO PARA OBRAS DE ARTE**

En las progresivas km. 190+450 se realiza el encofrado de elevación para la construcción de muros de concreto ciclópeo. Se utiliza herramientas menores, trabajan: 1 capataz, 4 obreros

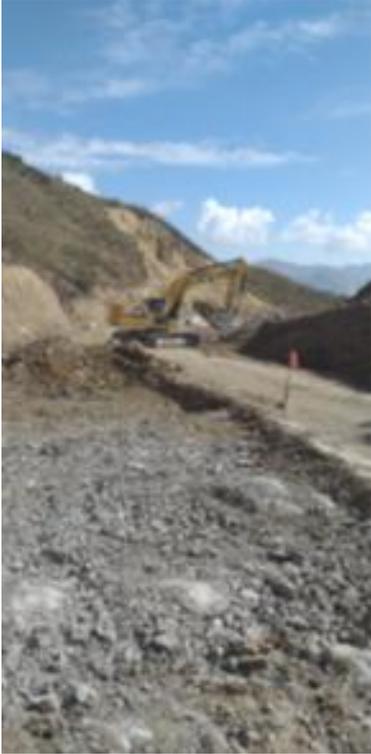
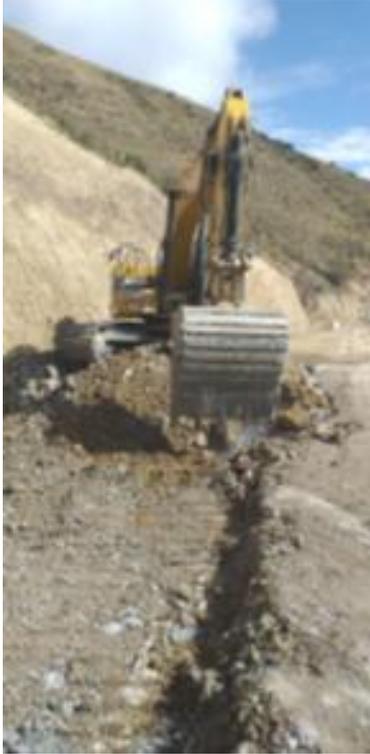
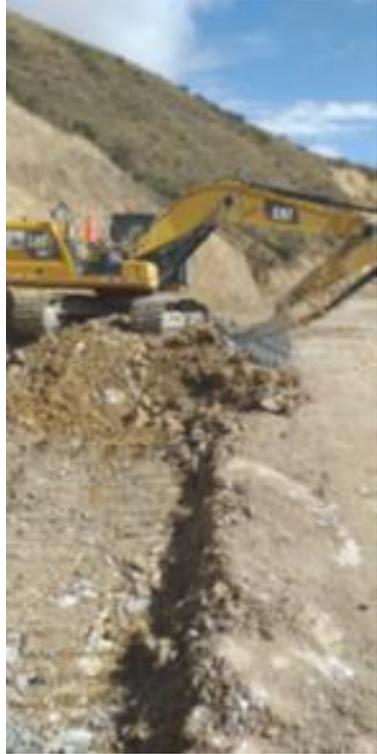
Actividades:
PROGRESIVAS KM. 190+060 A KM. 190+110
200.0 MOVIMIENTO DE TIERRAS
220.B MEJORAMIENTOS DE LA SUBRASANTE CON MATERIAL DE CANTERA

CDescripcion _____:
En las progresivas Km. 190+060 a Km. 190+110 se realiza el mejoramiento de la subrasante en el lado izquierda de la vía a una profundidad de 80 cm, con material de cantera. Se utiliza una excavadora de oruga. trabajan: 1 capataz, 1 operador, 2 vigías

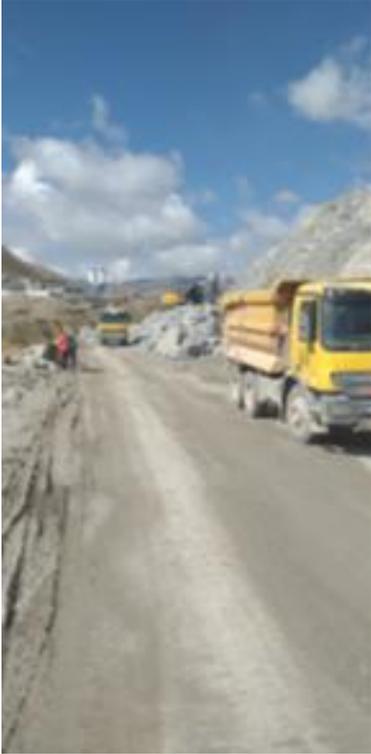
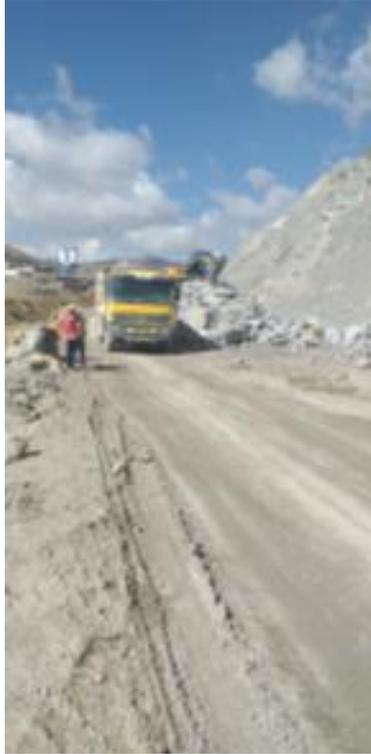
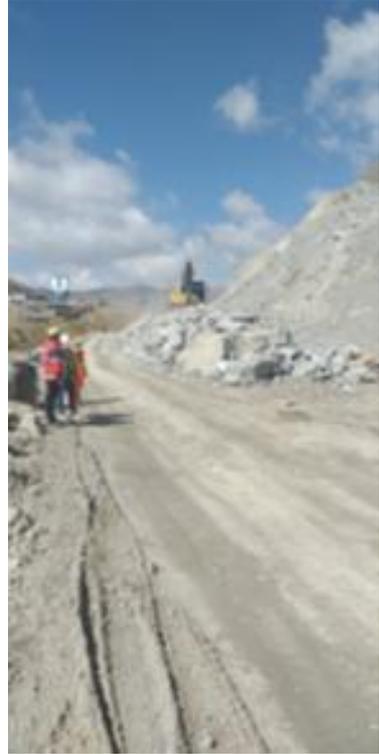
Actividades:
PROGRESIVA KM. 188+400
700.0 TRANSPORTES
700.A TRANSPORTE DE MATERIAL PROVENIENTE DE CANTERA PARA $D \leq 1$ KM
700.B TRANSPORTE DE MATERIAL PROVENIENTE DE CANTERA PARA $D > 1$ KM

CDescripcion _____:
En la progresiva km. 188+400 al km. 188+500 se realiza el transporte de material proveniente de cantera Juanita . Trabajan: 1 capataz, 4 choferes, 2 vigías.

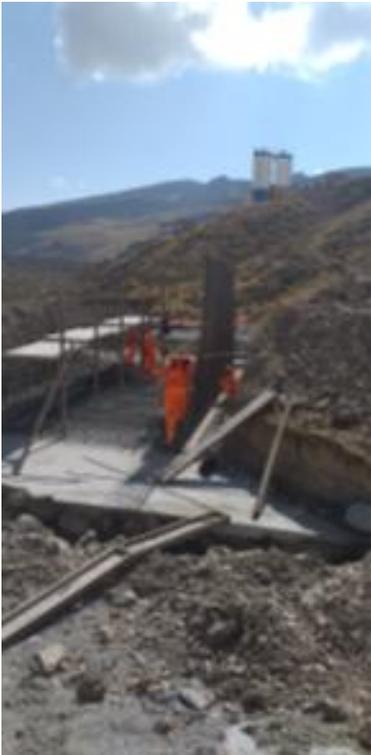
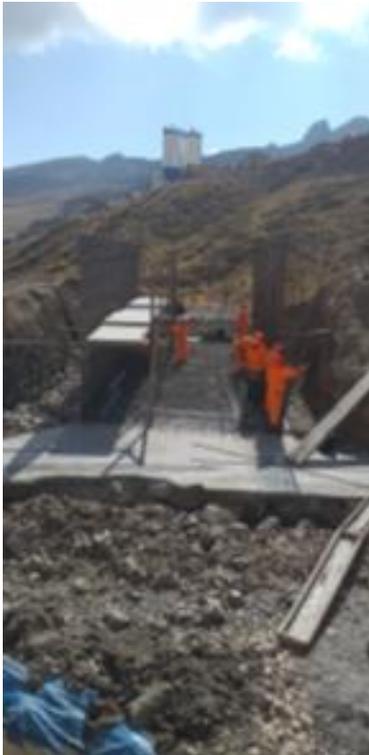
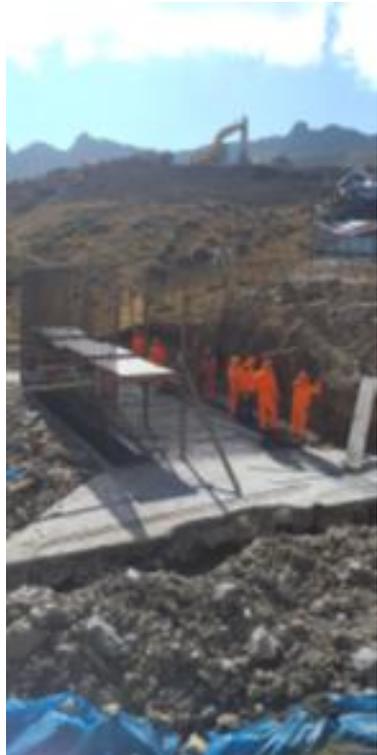
Actividades:
PROGRESIVA KM. 188+545
600.0 OBRAS DE ARTE Y DRENAJE
615.A ACERO DE REFUERZO F'Y= 4200 KG/CM2

CDescripcion _____:
En la progresiva Km. 188+545 se realiza la colocación de acero de refuerzo para la construcción de una alcantarilla marco de 4 de ancho y 3.7 m de altura. Se utiliza herramientas menores, trabajan 1 capataz, 4 obreros

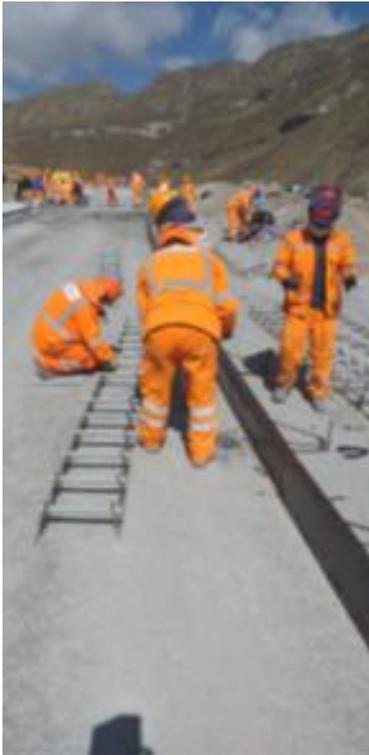
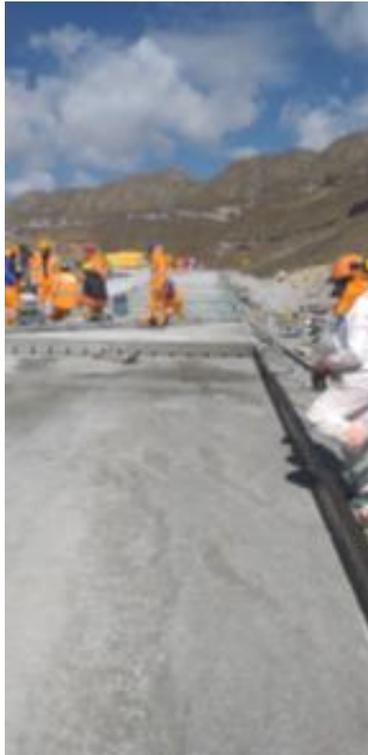
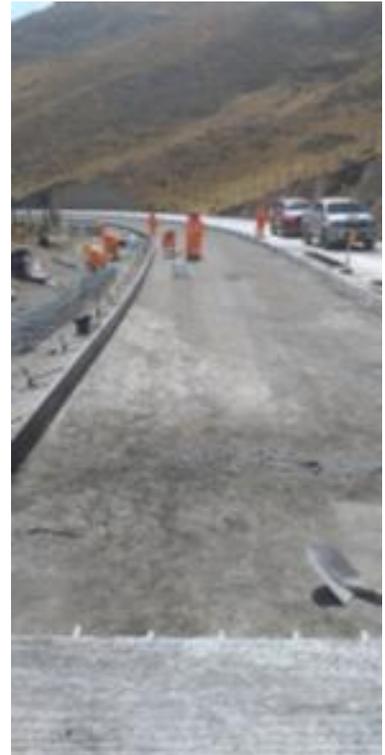
PROGRESIVA KM. 186+855
500,0 PAVIMENTOS DE CONCRETO HIDRAULICO
501.B PAVIMENTO DE CONCRETO HIDRAULICO S'S= 45 KG/CM2 (MANUAL)
612.C ENCOFRADO Y DEENCOFRADO PARA PAVIMENTOS
502.C CANASTILLAS
502.A ACERO LONGITUDINAL (BARRA DE AMARRE)

En las progresivas Km. 186+855 se realiza la preparación del terreno colocación de canastillas, acero longitudinal el encofrado (lado derecho de la vía) para la construcción manual de pavimentos de concreto hidráulico. Se utiliza equipo menor, trabajan: 1 capataz, 10 obreros, 2 vigías

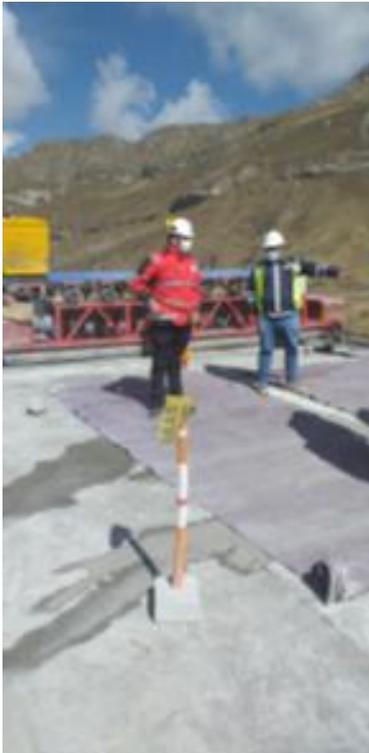
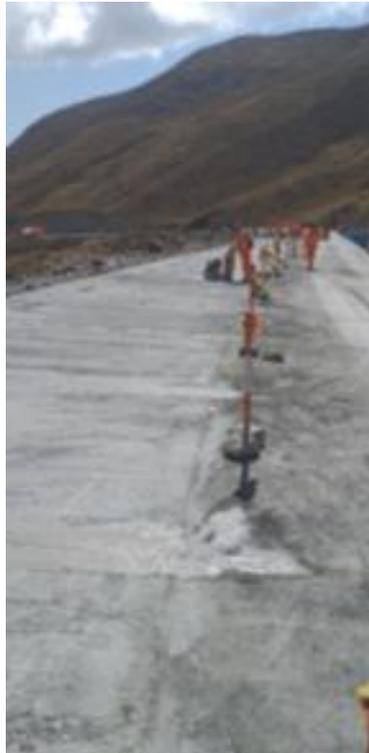
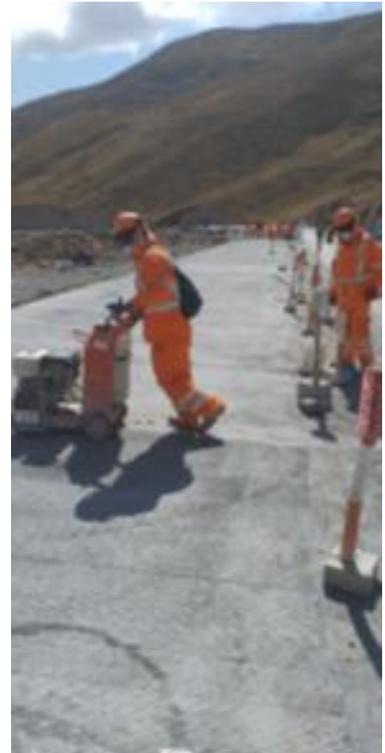
PROGRESIVAS KM. 186+780 A KM. 186+855

En las progresivas Km. 186+780 a Km. 186+855 se realiza el corte del pavimento de concreto hidraulico ejecutado. Se utiliza una cortadora , trabajan 1 capataz, 1 operador, 2 obreros

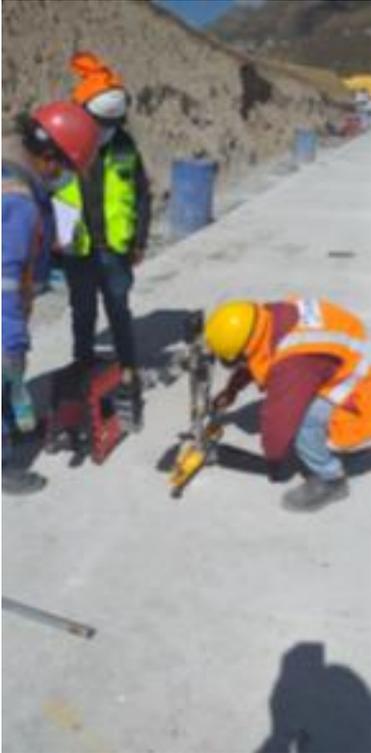
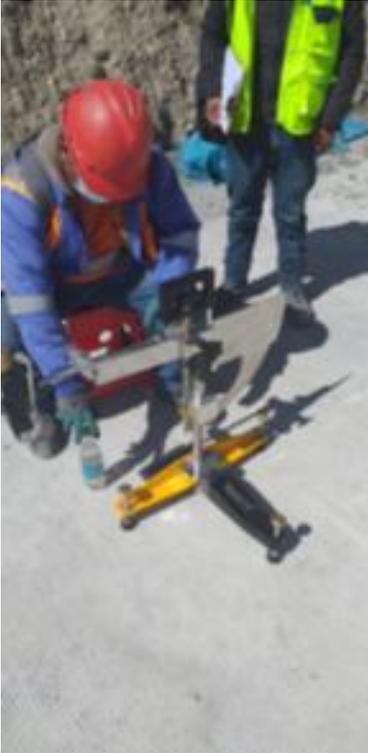
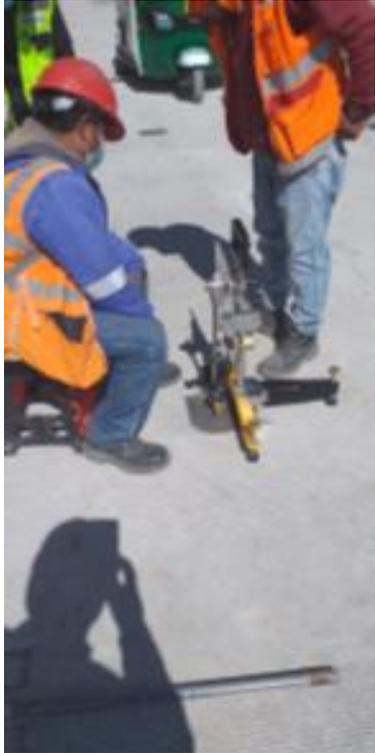
Actividades:
PROGRESIVA KM. 186+850
CONTROLES DE CALIDAD EFECTUADO AL PAVIMENTO DE CONCRETO HIDRAULICO : USO DEL PENDULO BRITANICO

CDescripcion _____:
En la progresiva KM. 186+850 se realiza la prueba de medición de la resistencia al deslizamiento utilizando el péndulo británico en el lado derecho del pavimento de concreto hidráulico ejecutado, los valores resultantes son de 60 > 40 cumple. este equipo pertenece al Contratista . la Supervisión requiere de manera urgente la incorporación de este equipo para realizar verificaciones en otros frentes de trabajo. actualmente este ensayo se hace de manera conjunta entre Contratista y Supervisión.

La Supervisión no esta cumpliendo con los equipos mínimos de laboratorio de suelos y pavimentos, falta: equipo de diamantina, péndulo británico, esclerómetro, prensa digital para los ensayos a compresión y flexo - compresión de las muestras de concreto para los pavimentos de concreto hidráulico.

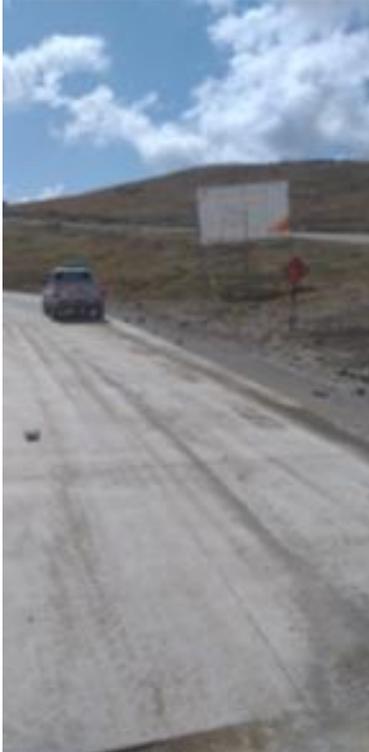
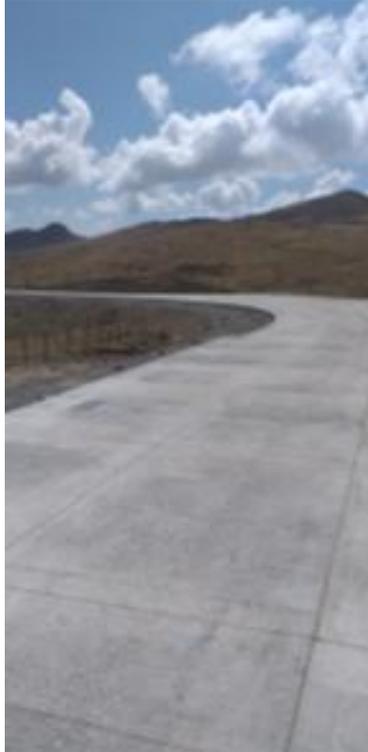
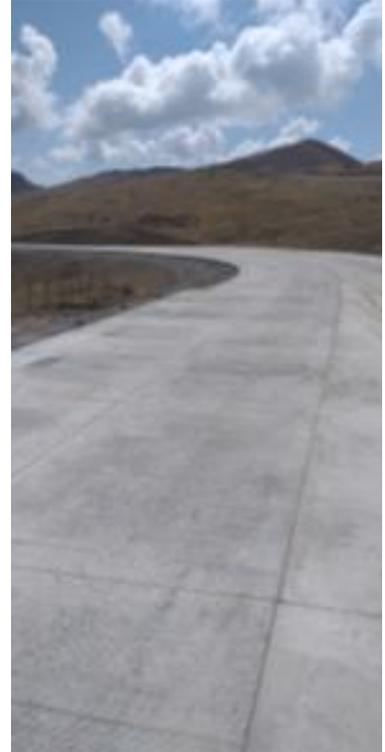
Actividades:
PROGRESIVA KM. 181+100
VISITA DE MONITOREO AL INICIO DEL TRAMO II:

En la progresiva Km. 181+100 se realiza la visita de monitoreo al inicio del tramo II, donde desde la progresiva 181+000 al Km. 181+100 continua a nivel de sub base, y desde la progresiva km. 181+100 inicia el ´pavimento de concreto hidráulico construido en ambos lados de la via hasta el km 186+820 en el lado derecho se ha ejecutado hasta la progresiva 188+000.

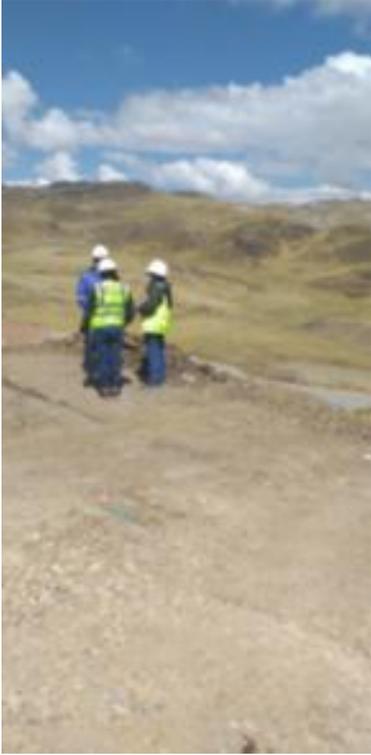
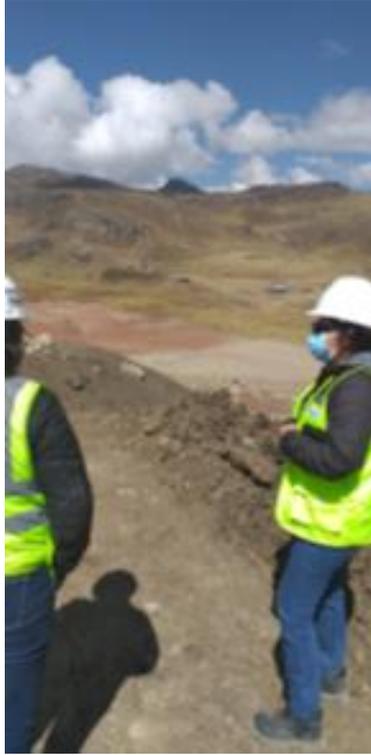
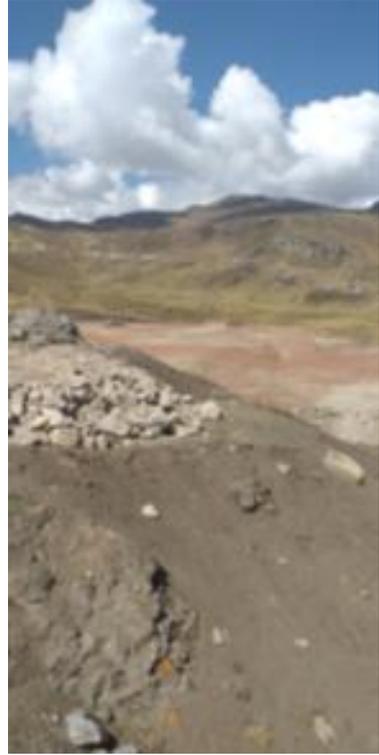
Actividades:
PROGRESIVA KM. 183+450
900.0 PROTECCION AMBIENTAL
907 PROGRAMA DE CIERRE DE OBRA
907.C ACONDICIONAMIENTO DE DESECHOS Y MATERIAL EXCEDENTE

CDescripcion _____ :
En la progresiva KM. 183+450 se realiza el acondicionamiento de desechos y material excedente en el DME, se utiliza una tractor de empuje, una compactadora de rodillo y 4 volquetes, trabajan: 1 capataz, 2 operadores, 4 choferes, 2 vigías.

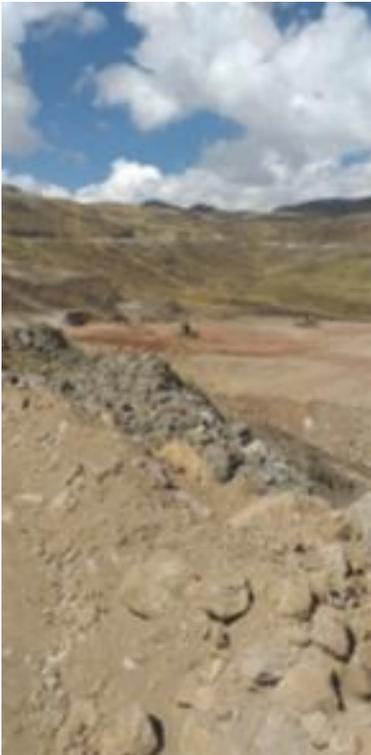
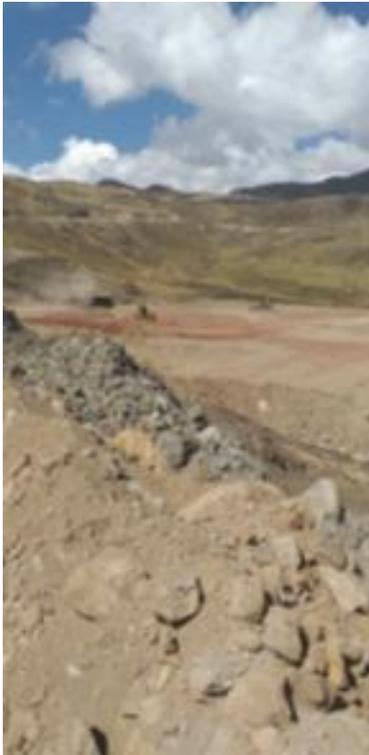
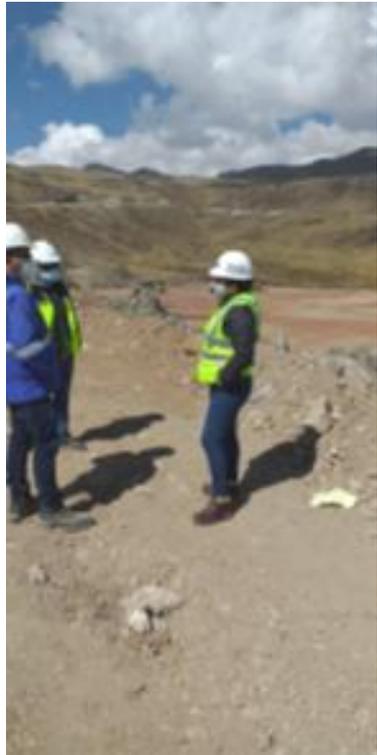
Actividades:
PROGRESIVA KM. 183+450
VISITA DE INSPECCION DEL ESPECIALISTA AMBIENTAL DE PROVIAS NACIONAL:
VISITA AL DME

CDescripcion _____:
En la progresiva km. 183+450 Se realiza la visita de inspección al DME del tramo II por parte de la Ingeniera Cris Trinidad de la Dirección de Obras de PROVIAS NACIONAL, acompañada por la especialista ambiental de la Supervisión y de la Contratista.

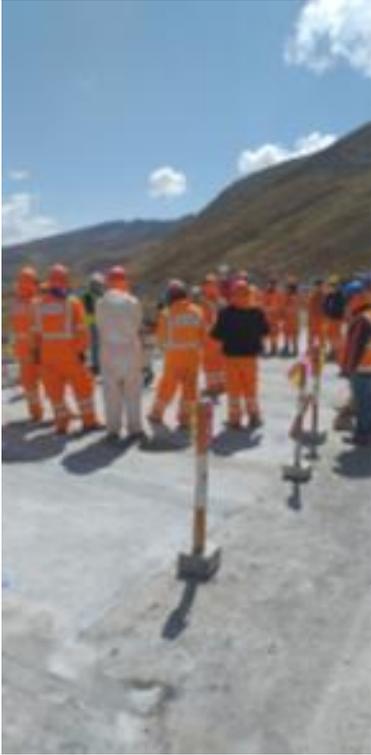
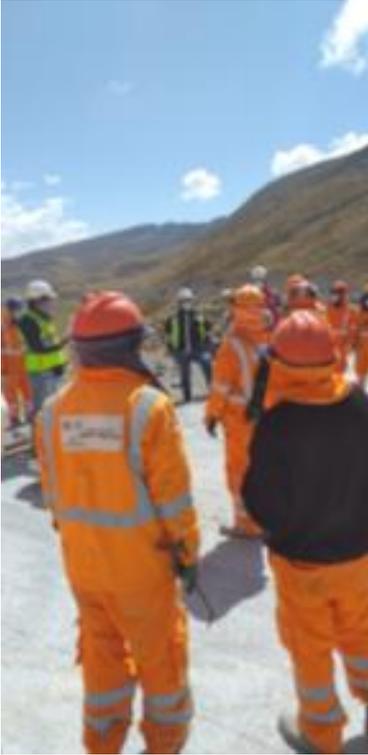
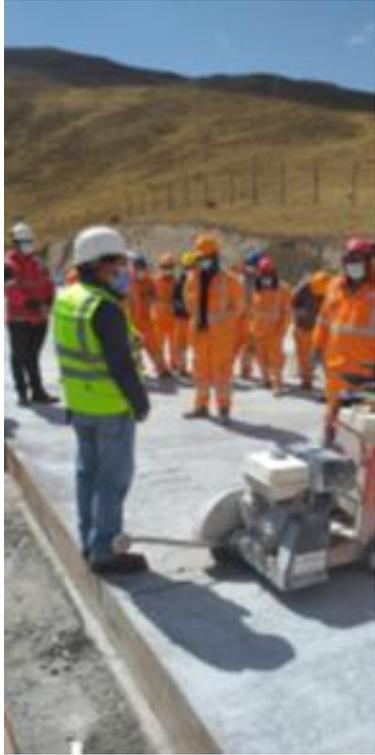
Actividades:
PROGRESIVA 186+800
VISITA DE INSPECCIÓN DE ESPECIALISTA DE PROVIAS NACIOANAL: REUNION EN CAMPO CON TRABAJADORES

CDescripcion _____:
En la progresiva 186+800 se realiza una reunión en campo entre el representante de PROVIAS NACIONAL - DIRECCION DE OBRAS : Ing. Oliver Cespedes, con los trabajadores de la Contratista, que ejecutan la construcción de pavimento de concreto hidráulico de forma manual donde se trato las carencias, deficiencias en el sitio de la obra, como baños provisionales , mantenimiento y limpieza de los mismos, falta de lavaderos y mala calidad de la comida. presentes en la reunión los especialistas de seguridad de la Supervisión y Contratista.
