## BITACORA ELECTRÓNICA DE OBRA

| Si | 065-<br>2021 | 24-08-2021 | REHABILITACION Y<br>MEJORAMIENTO DE LA<br>CARRETERA PALLASCA -<br>M O L L E P A T A -<br>MOLLEBAMBA - SANTIAGO<br>DE CHUCO EMPALME RUTA<br>NO 10, TRAMO SANTIAGO<br>DE CHUCO - MOLLEPATA | VILCHEZ ESPINOZA<br>JOHNATHAN ARTURO |

Reporte diario Santiago de Chuco - Mollepata

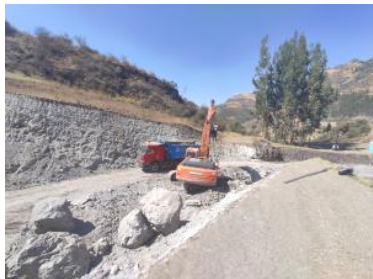
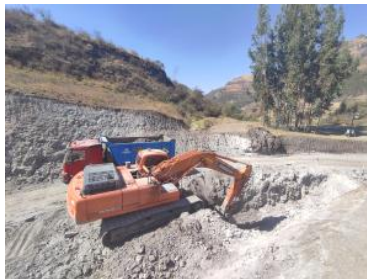
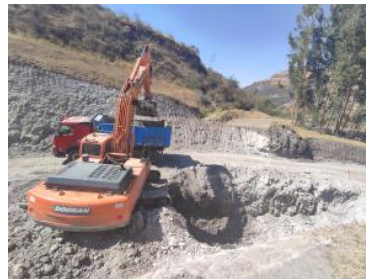
200. MOVIMIENTO DE TIERRA  
202.A EXCAVACIÓN DE MATERIAL SUELTO  
202.B EXCAVACIÓN EN ROCA SUELTA  
PROGRESIVA 9+820

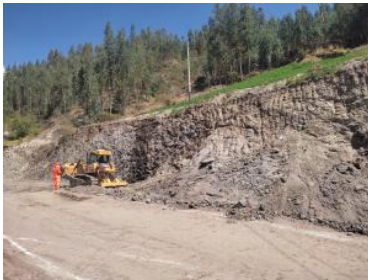
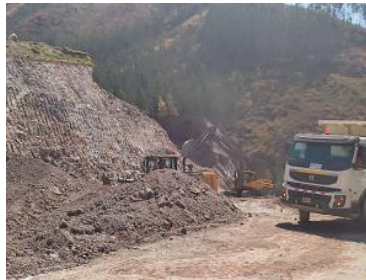
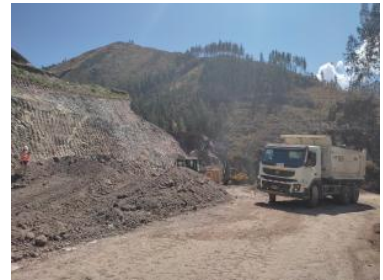
200. MOVIMIENTO DE TIERRA  
202.A EXCAVACIÓN DE MATERIAL SUELTO  
202.B EXCAVACIÓN EN ROCA SUELTA  
203.A REMOCION DE DERRUMBES  
PROGRESIVA 10+430

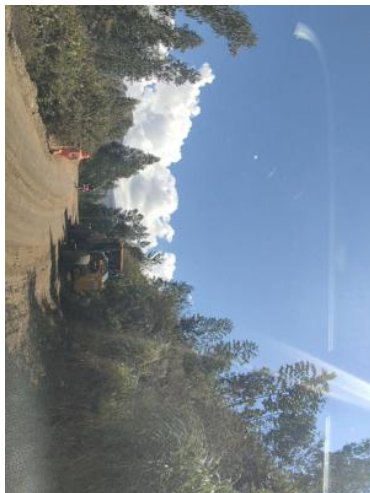
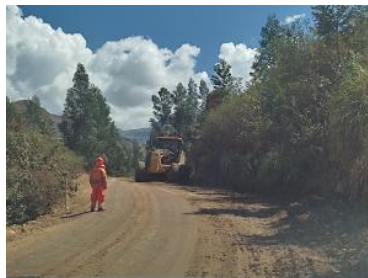
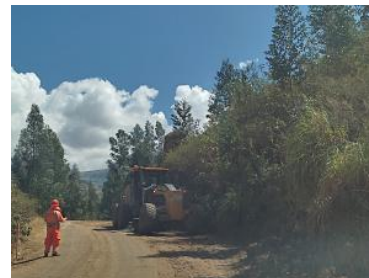
100. OBRAS PREELIMINARES  
103.A MANTENIMIENTO DE TRANSITO Y SEGURIDAD VIAL  
PROGRESIVA 12+300 DME18

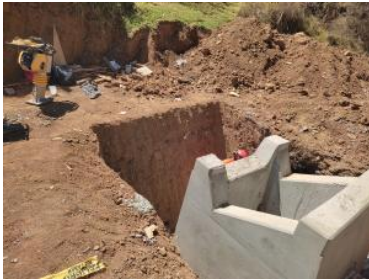
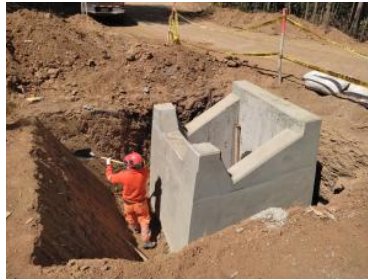
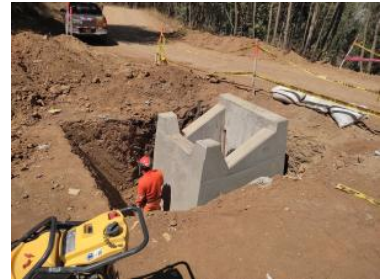
500. OBRAS DE ARTE Y DRENAJE  
502.A RELLENO PARA ESTRUCTURAS  
PROGRESIVA 13+059 LADO IZQUIERDO

Personal de contratista y supervisión realizan pruebas de densidad

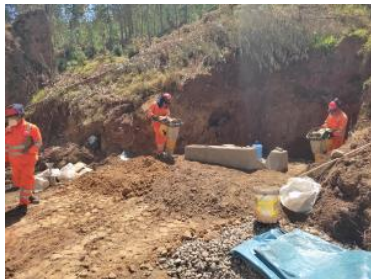
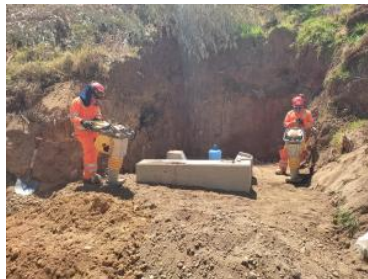
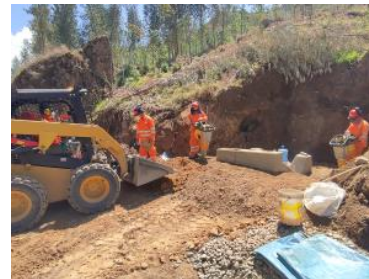
500. OBRAS DE ARTE Y DRENAJE  
502.A RELLENO PARA ESTRUCTURAS  
PROGRESIVA 13+887 LADO IZQUIERDO

Personal de contratista y supervisión realizan pruebas de densidad

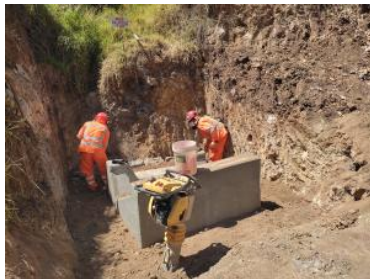
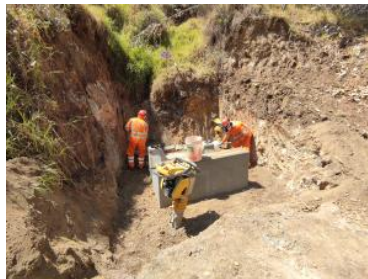
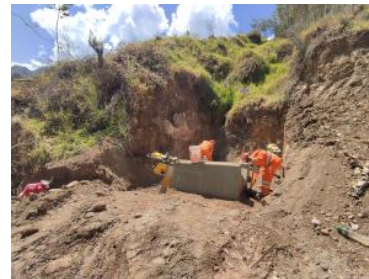
500. OBRAS DE ARTE Y DRENAJE  
502.A RELLENO PARA ESTRUCTURAS  
PROGRESIVA 14+169 LADO IZQUIERDO

Personal de contratista y supervisión realizan pruebas de densidad

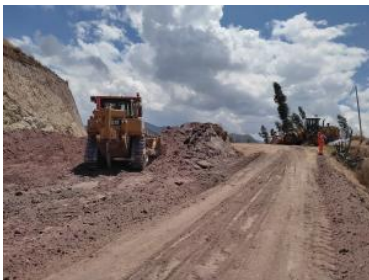
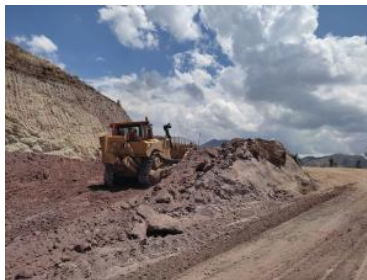
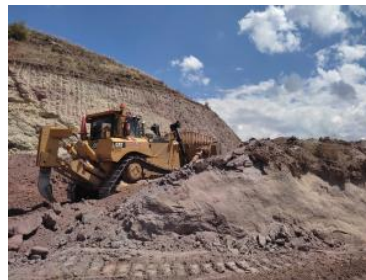
200. MOVIMIENTO DE TIERRA  
202.A EXCAVACIÓN DE MATERIAL SUELTO  
202.B EXCAVACIÓN EN ROCA SUELTA  
PROGRESIVA 32+500
