## BITACORA ELECTRÓNICA DE OBRA

| Confir<br>ma<br>Bitaco<br>ra:<br>Si | Nro<br>Inform<br>e:<br>046 | Fecha Informe:<br>25-08-2021 | Nombre De La Obra:<br>REHABILITACION Y<br>MEJORAMIENTO DE LA<br>CARRETERA: PATAHUASI -<br>YAURI - SICUANI TRAMO<br>COLPAHUAYCO-LANGUI | Personal Encargado:<br>SANDY DEISSY PRADO<br>ALLENDE |

NÚMERO DE INFORME N° 046 OBRA: REHABILITACIÓN Y MEJORAMIENTO DE LA CARRETERA PATAHUASI-YAURI-SICUANI, TRAMO: COLPAHUAYCO-LANGUI.  
CONTRATISTA: CONSORCIO VIAL WARI CONFORMADO POR IPESA HYDRO S. A y JC CONTRATISTAS GENERALES EIRL.  
SUPERVISOR: TEC-CUATRO S.A - SUCURSAL DEL PERÚ

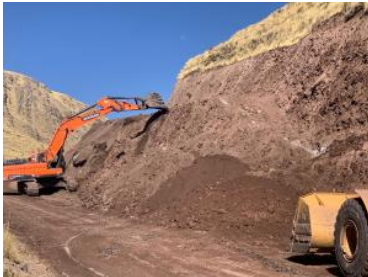
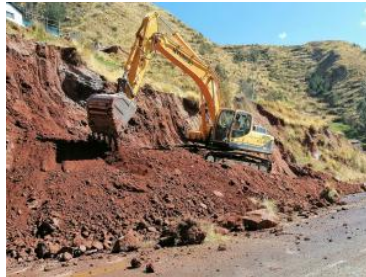
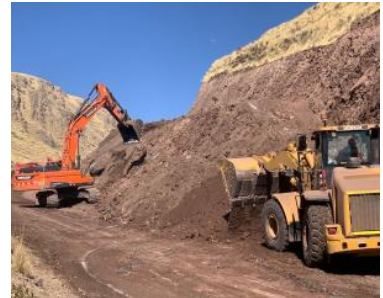
MOVIMIENTO DE TIERRAS  
PROGRESIVA KM 27+800, KM 28+160

MO: 03 OPERARIO, 01 RESPONSABLE DE SEGURIDAD EN OBRA, 02 PERSONAL  
DE PISO, 02 VIGIAS,  
EM: 02 EXCAVADORAS SOBRE ORUGA. 01 CARGADOR FRONTAL.  
SE CONTINÚAN CON LOS TRABAJOS DE CORTE DE TALUD.

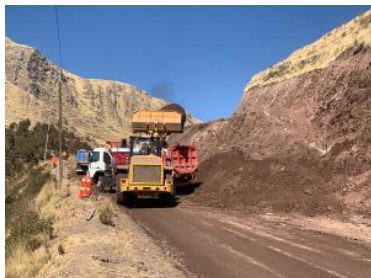
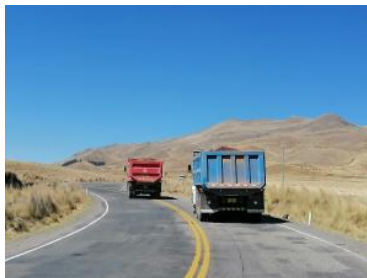
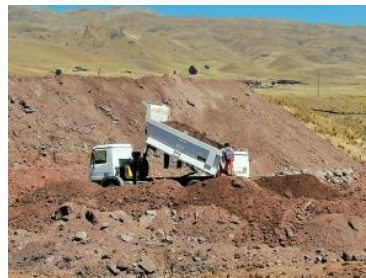
**PERÚ****Ministerio  
de Transportes  
y Comunicaciones****MINISTERIO DE TRANSPORTES Y COMUNICACIONES****Panel Fotográfico de la Bitacora de Obras****Personal Encargado:****SANDY DEISSY PRADO  
ALLENDE****Nivel:****No Aplica****Fecha De Fotografia:****25-08-2021****Actividades:****TRANSPORTE DE MATERIAL EXCEDENTE  
PROGRESIVA KM 27+800, KM 28+160 AL KM 22+950 (DME)****CDescripcion\_\_\_\_\_:****MO: 07 OPERARIOS****EM: 07 VOLQUETES****TRANSPORTE DE MATERIAL EXCEDENTE HACIA EL DME.****Foto1:**

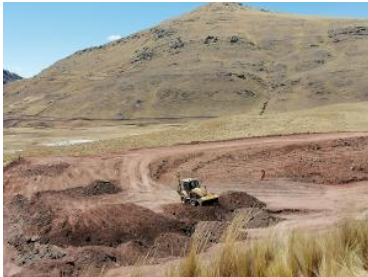
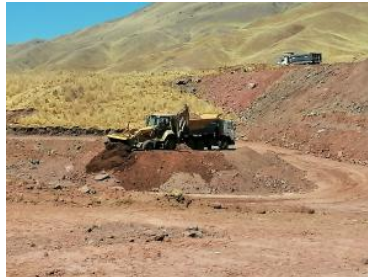
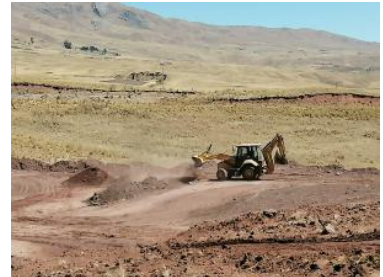
**PERÚ****Ministerio  
de Transportes  
y Comunicaciones****MINISTERIO DE TRANSPORTES Y COMUNICACIONES****Panel Fotográfico de la Bitacora de Obras****Personal Encargado:****SANDY DEISSY PRADO  
ALLENDE****Nivel:****No Aplica****Fecha De Fotografia:****25-08-2021****Actividades:****MOVIMIENTO DE TIERRAS  
PROGRESIVA KM 22+950****CDescripcion\_\_\_\_\_:****MO: 02 OPERARIOS, 02 PERSONAL DE PISO.****EM: 01 RETROEXCAVADORA, 01 CAMION CISTERNA.****SE CONTINUA CON LOS TRABAJOS DE MOVIMIENTO DE TIERRAS EN LAS AREAS  
AUXILIARES, CONFORMACION DEL DME.****Foto1:**

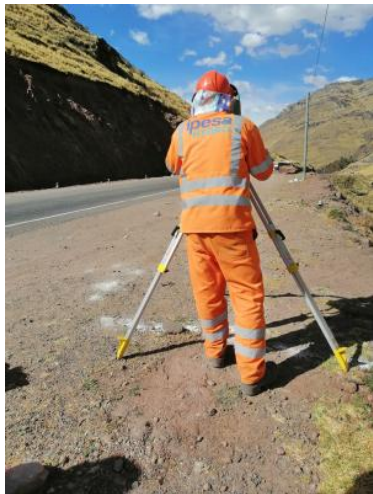
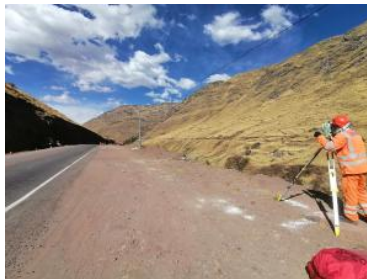
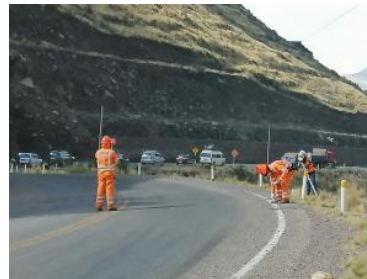
TRAZO Y REPLANTEO  
PROGRESIVA KM 26+300, KM 27+000

CONTRATISTA: PRIMERA CUADRILLA  
MO: 01 TOPOGRAFO, 03 AYUDANTES DE TOPOGRAFÍA,  
EQ: 01 ESTACIÓN TOTAL, 01 PRISMA  
CONTRATISTA: SEGUNDA CUADRILLA  
MO: 01 TOPOGRAFO, 03 AYUDANTES DE TOPOGRAFIA  
EQ: 01 ESTACION TOTAL, 01 PRISMA  
SE REALIZA LOS TRABAJOS DE TRAZO Y REPLANTEO PARA EL CALCULO DE  
VOLUMEN DE CORTE.

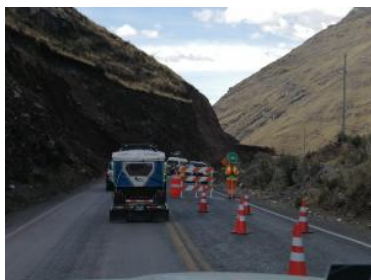
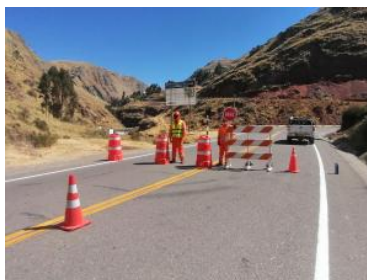
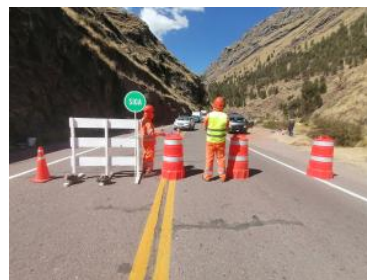
MANTENIMIENTO DE TRANSITO TEMPORAL Y SEGURIDAD VIAL

SE CONTINUA CON LOS TRABAJOS DE TRANSITO TEMPORAL Y SEGURIDAD VIAL.

- Se recomienda a la supervisión y al contratista, realizar mayores controles de seguridad en campo, implementar señalizaciones en todo el tramo; realizar mayor mantenimiento vial en todo el tramo, así mismo coordinar y mayor presencia del personal de seguridad.

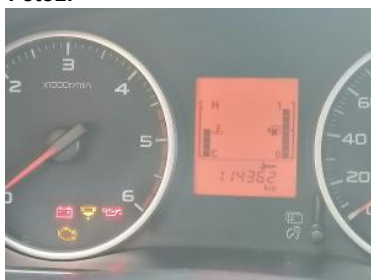
CONTROL DE KILOMETRAJE DEL VEHICULO PARA TRABAJOS DE MONITOREO
