## BITACORA ELECTRÓNICA DE OBRA

INFORME DIARIO N° 016-2021-CARRETERA SANTA MARÍA - SANTA TERESA - PUENTE HIDROELÉCTRICA MACHUPICCHU/ NKMP

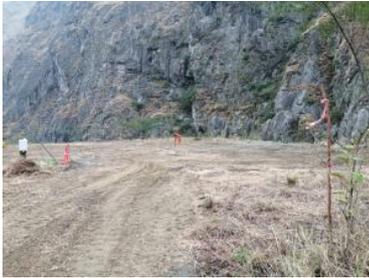
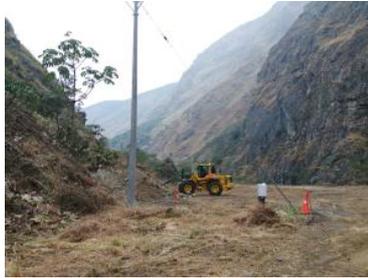
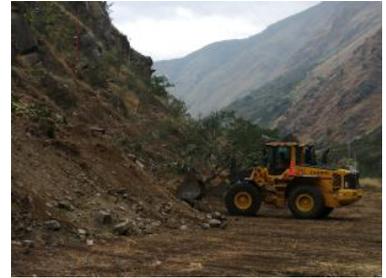
**Actividades:**  
 Acondicionamiento del DME km 26+500

1 Se observó al cargador frontal acondicionando el DME en el km 26+500, acompañado de 01 vigía; que no contaba con Capotin a pesar de la lluvia.

- Se recomienda cuidar la seguridad y salud de los trabajadores, en las áreas de trabajo.

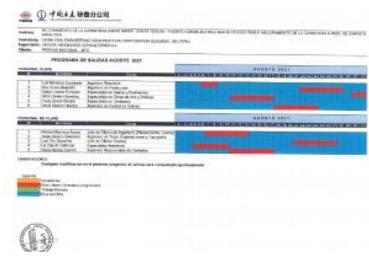
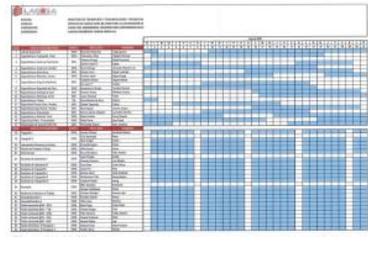
**Actividades:**  
 Asistencias Personal Clave Contratista y Supervisión 24.08

2 Programación de salidas de Personal Contratista y Supervisión y Registro de asistencias Personal Clave Contratista y Supervisión 24.08

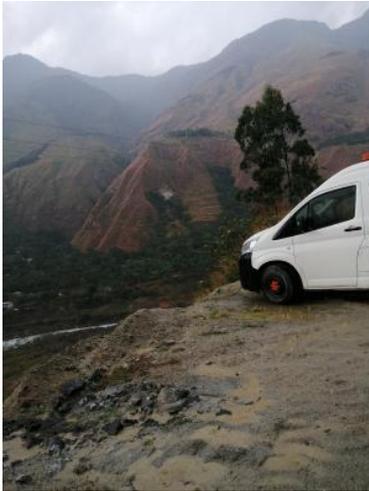
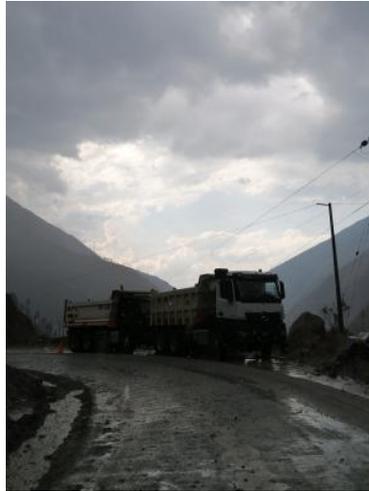
Ensanchamiento de vía paralizado

Se observó al personal (capataz, operadores y vigías) en el área de trabajo del km 25+000 aprox, en sus vehículos y equipos, resguardándose de la lluvia intensa, que inició a las 2.00 pm aproximadamente, y saturó toda la vía.
