MINISTERIO DE TRANSPORTES Y COMUNICACIONES

## BITACORA ELECTRÓNICA DE OBRA

| <b>Confirma Bitacora:</b><br>Si | <b>Nro Informe:</b><br>168 | <b>Fecha Informe:</b><br>25-08-2021 | <b>Nombre De La Obra:</b><br>Carretera Chuquicara-Puente Quiroz – Tauca-Cabana-Huandoval-Pallasca, Tramo: Tauca- Pallasca | <b>Personal Encargado:</b><br>NATALY SUSI CABALLON PAUCAR |

INFORME DIARIO N°168-2021-MNT. TAUCA-PALLASCA/NSCP

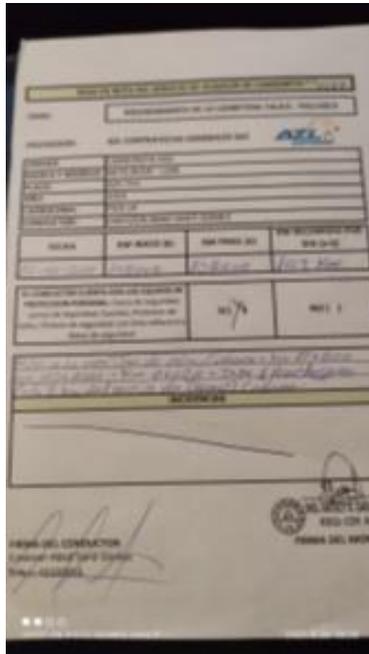
**Foto2:**

**CDescripcion\_\_\_\_\_:**  
**CONTROL DEL KILOMETRAJE DE LA CAMIONETA PARA LOS TRABAJOS DE MONITOREO.**
