## BITACORA ELECTRÓNICA DE OBRA

| Si | 017 | 25-08-2021 | MEJORAMIENTO DE LA<br>CARRETERA SANTA MARIA<br>- SANTA TERESA - PUENTE<br>HIDROELECTRICA MACHU<br>PICCHU - ITEM A :<br>MEJORAMIENTO DE LA<br>CARRETERA A NIVEL DE<br>CARPETA ASFÁLTICA | NATALY KATHERINE MARIN<br>PAUCAR |

INFORME DIARIO N° 017-2021-CARRETERA SANTA MARÍA - SANTA TERESA - PUENTE  
HIDROELÉCTRICA MACHUPICCHU/ NKMP

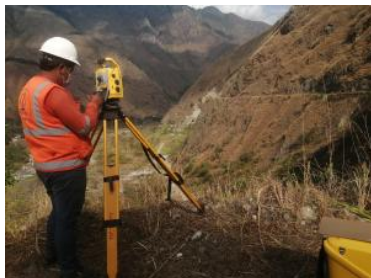
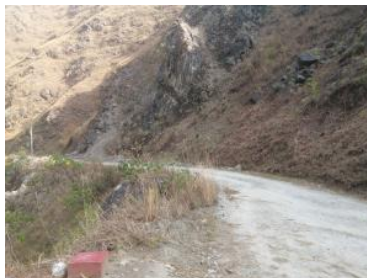
Se observó a 01 cuadrilla de topografía (01 topógrafo, 01 ayudante de topografía y 02 jaloneros) realizando levantamiento topografico para delimitar las área de talud que van a cortarse; además demarcan los límites con banderines amarillos para delimitar el derecho de vía entre los km del 23+000 al 25+000.

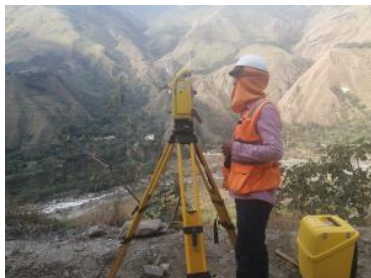
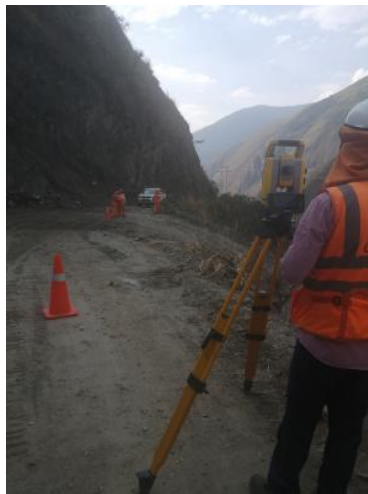
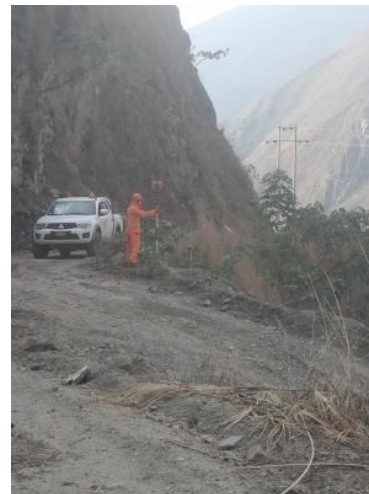
Se observó a 01 cuadrilla de topografía (01 topografo, 01 ayudante de topografía, 02 jaloneros) realizando levantamiento topográfico para obras de arte (Badenes, muros, alcantarillas) del km 23 200 al 30+500

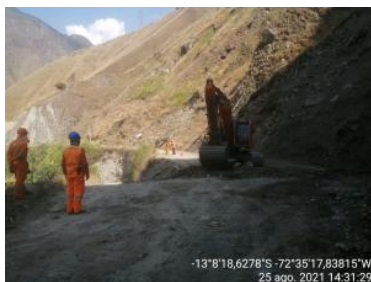
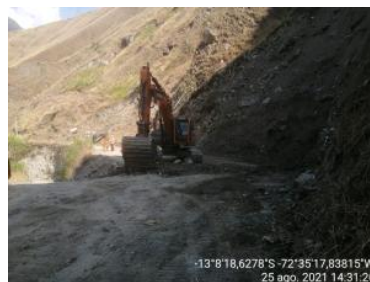
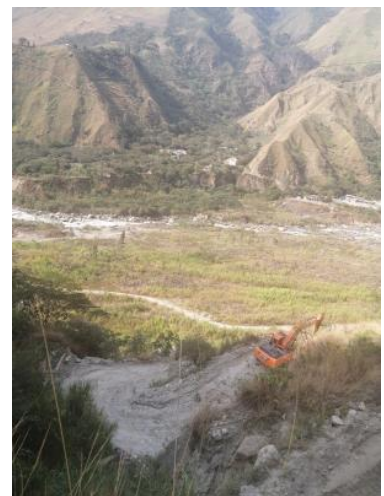
Se observó que el personal de la empresa contratista, realizó acondicionamiento de las curvas de la vía con la excavadora, para mejorar la transitabilidad.

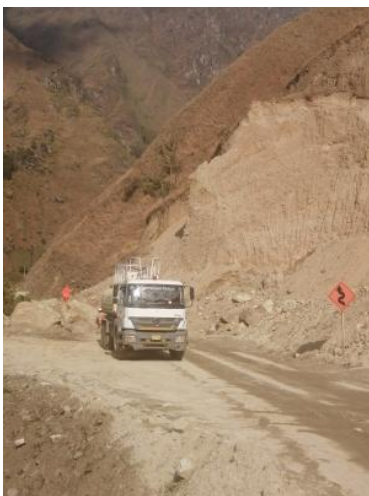
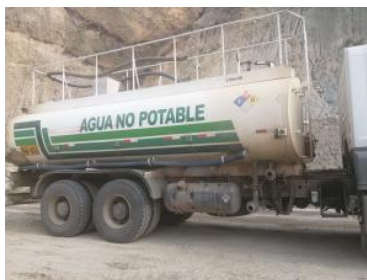
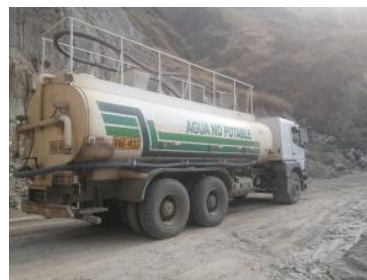
Se observó a 01 Cisterna de agua para el control de emisión de polvo entre las progresivas del km 23+000 al km 30+500.

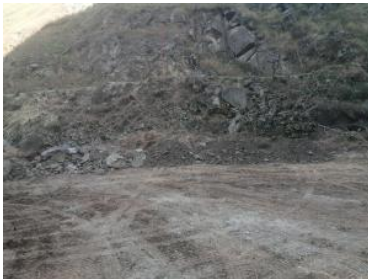
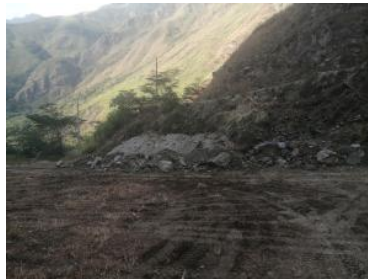
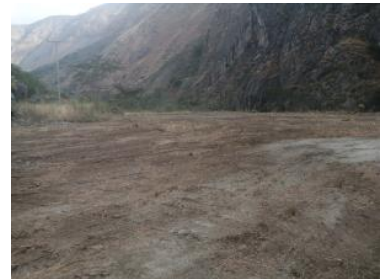
DME 26+500

Se observa el DME del km 26+500, sin personal, ni equipos en horas de la tarde.

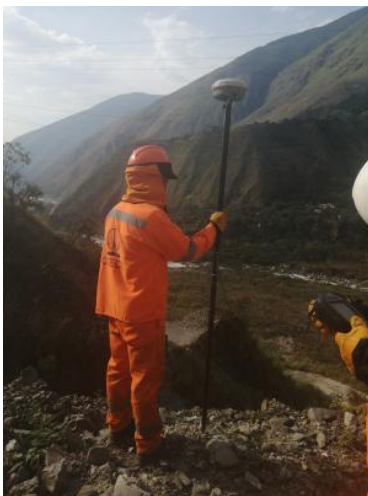
Levantamiento de puntos de obras de arte, con GPS.

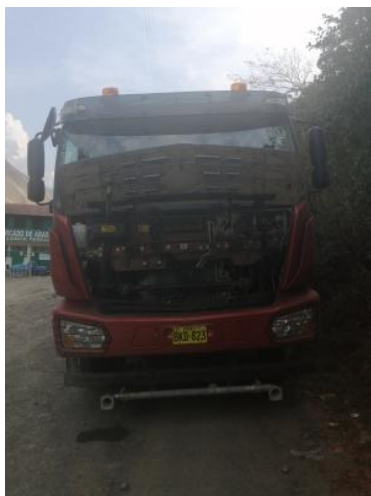
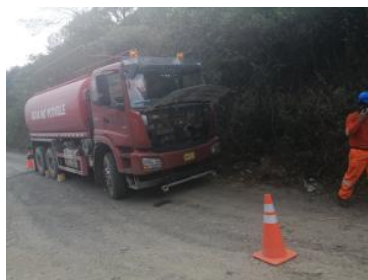
Se observó al 01 cisterna de agua, encargada de mitigar la emisión de polvo de las progresivas 0+000 al 22+000, averiada por un tema mecánico.
