## BITACORA ELECTRÓNICA DE OBRA

Nro  
Inform  
e:  
190

Nombre De La Obra:  
Carretera Oyon - Ambo,  
Tramo I: Oyon - Desvío Cerro  
de Pasco

MEJORAMIENTO DE LA CARRETERA OYON - AMBO TRAMO 1: OYON DV. CERRO DE PASCO

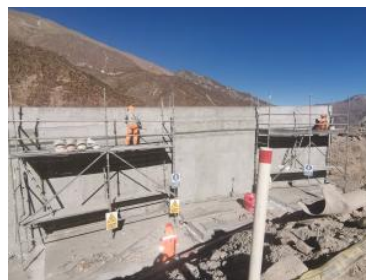
**Foto3:**

SE APRECIA EL SOLAQUEADO EN ALGUNOS PAÑOS DEL MURO DE CONTENCIÓN, PESE A QUE EL ACABADO DEBERÍA SER CARAVISTA DE ACUERDO AL EXPEDIENTE TÉCNICO CONTRATADO (FOTO N° 3). HECHOS QUE EVIDENCIARÍAN POSIBLES INCUMPLIMIENTOS A LAS ESPECIFICACIONES TÉCNICAS DEL PROYECTO CONTRATADO.

De los Paneles Fotográficos N°s 1, 2 y 3, se sugiere que a través de la Supervisión de Obra pudiera verificarse el cumplimiento de las especificaciones del proyecto aprobado a fin de garantizar la calidad y durabilidad de la obra.

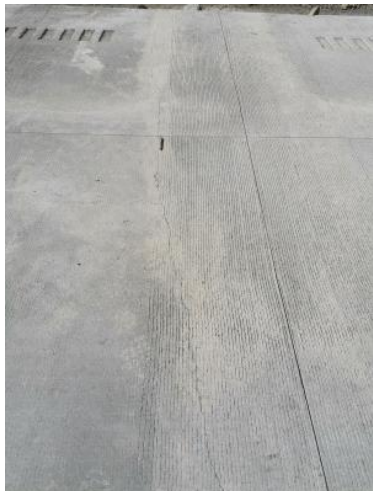
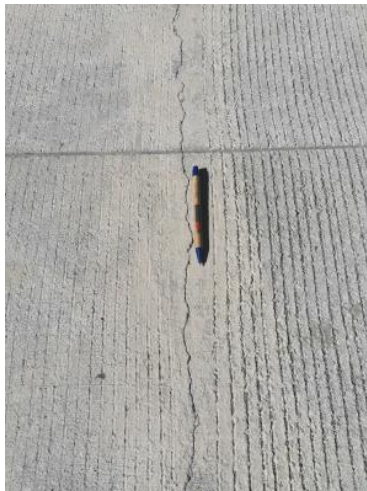
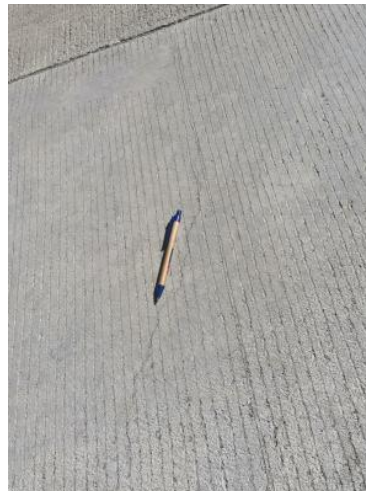
FISURAS Y/O GRIETAS EN PAVIMENTO DE CONCRETO HIDRUALICO

Entre el km 144+120 al km 144+120 aproximadamente se aprecia la presencia de algunas fisuras y/o grietas transversales al pavimento construido (lado izquierdo). Al respecto, se sugiere que, a través de la Supervisión de Obra pudiera verificarse la oportunidad de colocación del pavimento de acuerdo a los protocolos aprobados, así como evaluar las causas y alternativas de solución a las fisuras y grietas identificadas.

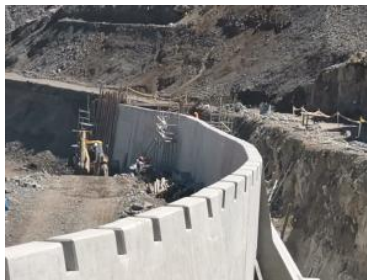
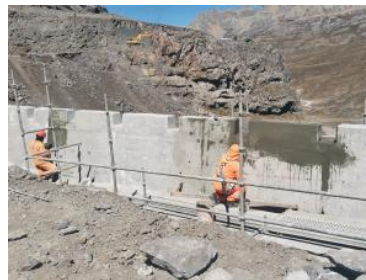
SE APRECIA EL SOLAQUEADO EN ALGUNOS PAÑOS DEL MURO DE CONTENCIÓN, PESE A QUE EL ACABADO DEBERÍA SER CARAVISTA DE ACUERDO AL EXPEDIENTE TÉCNICO CONTRATADO (FOTOS N°S 2 Y 3), HECHOS QUE EVIDENCIARÍAN POSIBLES INCUMPLIMIENTOS A LAS ESPECIFICACIONES TÉCNICAS DEL PROYECTO CONTRATADO.

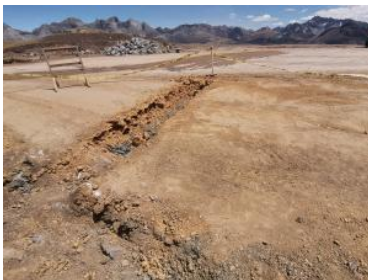
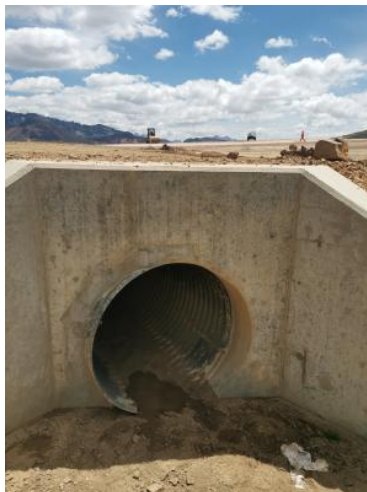
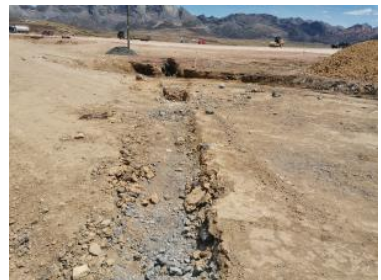
De las actividades ejecutadas y que se vienen ejecutando en el tramo se aprecia los siguientes: i) Construcción en proceso Sub dren km 175+640 al km 175+700, ii) Alcantarilla Construida km 175+728 aproximadamente; y iii) Construcción en proceso Sub dren km 175+705 al km 175+800 aproximadamente, se aprecia que la descarga de estas estructuras estaría en dirección al DME ubicado en el km 175+600, el cual, es de uso del Tramo II de la carretera en proceso de construcción.

Del Panel Fotográfico N° 10, se sugiere que a través de la Supervisión de Obra y de ser el caso con la participación de los profesionales de la construcción de la Obra del Tramo II, pudiera verificarse y evaluarse las alternativas de solución a adoptarse a fin de la descarga de las estructuras de drenaje construidas y/o en proceso de construcción entre el km 175+640 al km 175+800 aproximadamente, de forma tal de evitar afectaciones al DME ubicado en el km 175+600.

Por lo que, se sugiere que a través de la Supervisión de Obra y de ser el caso con la participación de los profesionales de la construcción de la Obra del Tramo II, pudiera verificarse y evaluarse las alternativas de solución.

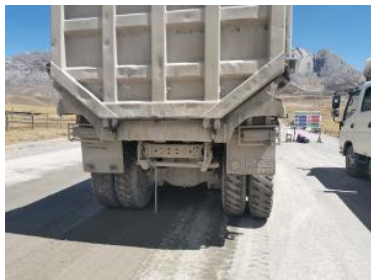
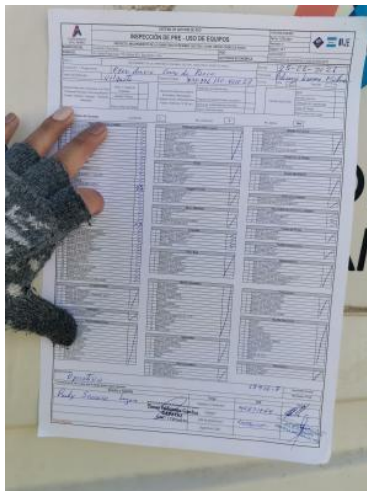
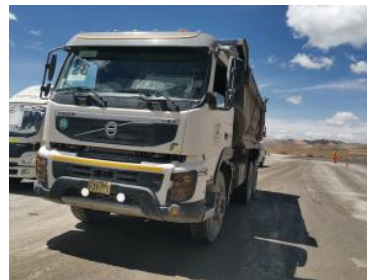
VOLQUETES SIN PLACA DE RODAJE POSTERIOR EN CIRCULACIÓN

SE APRECIA QUE EL VOLQUETE CON CÓDIGO GRINOR - 28, NO CUENTA CON PLACA DE RODAJE POSTERIOR, AL RESPECTO, EL CONDUCTOR REFIERE QUE, LO HABRÍA RETIRADO A FIN DE EVITAR SU DETERIORO DEBIDO AL DERRAME DEL CONCRETO TRANSPORTADO.

Del Panel Fotográfico N° 11, se sugiere de forma reiterada que a través de la Supervisión de Obra pudiera verificarse y evaluarse el estado situacional de la maquinaria de obra emitiendo opinión respecto a la procedencia o no de la circulación de la maquinaria sin placa posterior o frontal.

ESTE HECHO VIENE SIENDO REPORTADO DE FORMA REITERADA, POR LO QUE, SE SUGIERE QUE A TRAVÉS DE LA SUPERVISIÓN DE OBRA PUDIERA REALIZARSE VERIFICACIONES Y EVALUACIONES RESPECTIVAS A FIN DE LAS ACCIONES Y OPINIÓN CORRESPONDIENTE.

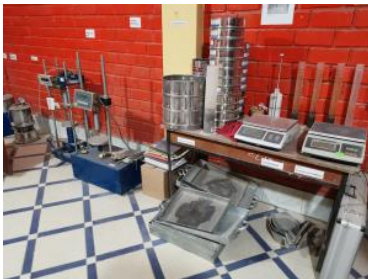
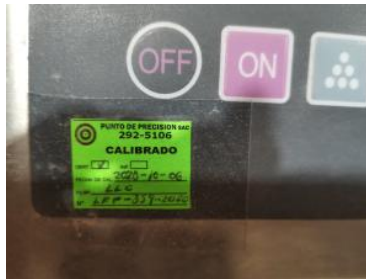
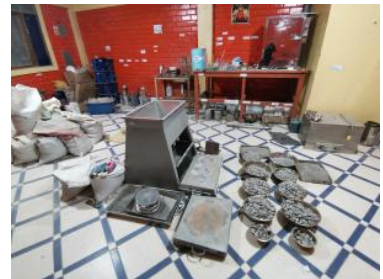
EQUIPO DE LABORATORIO Y TOPOGRAFÍA. - Cumple con lo ofertado, sin embargo, la calibración de los equipos de laboratorio se encuentra vencida.

Se aprecia que la fecha de calibración de los equipos se realizó en el mes de octubre de 2020, debiendo calibrarse estos después de 6 meses, vale decir en el mes de abril de 2021, sin embargo, se verifica que la calibración de los equipos aun sigue al mes de octubre de 2020.

Del Panel Fotográfico N° 12, se sugiere la calibración de los equipos de Suelos y Calidad que se encuentran vencidas, ya que se evidencia que la última calibración se realizó al mes de octubre de 2020.
