BITACORA ELECTRÓNICA DE OBRA

Confirma Bitacora: Si
Nro Informe: 2021-08-262057-03.pdf
Fecha Informe: 25-08-2021
Nombre De La Obra: Carretera Oyon - Ambo, Tramo I: Oyon - Desvío Cerro de Pasco
Personal Encargado: LUZMILA GUERRA MOTTA

MEJORAMIENTO DE LA CARRETERA OYON - AMBO TRAMO 1: OYON DV. CERRO DE PASCO
 Nro. Informe: 190

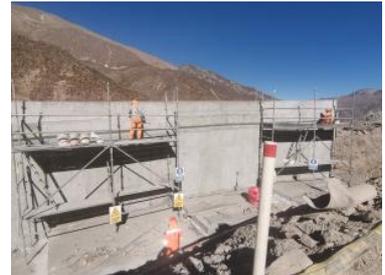
SE APRECIA EL SOLAQUEADO EN ALGUNOS PAÑOS DEL MURO DE CONTENCIÓN, PESE A QUE EL ACABADO DEBERÍA SER CARAVISTA DE ACUERDO AL EXPEDIENTE TÉCNICO CONTRATADO (FOTO N° 3). HECHOS QUE EVIDENCIARÍAN POSIBLES INCUMPLIMIENTOS A LAS ESPECIFICACIONES TÉCNICAS DEL PROYECTO CONTRATADO.

De los Paneles Fotográficos N°s 1, 2 y 3, se sugiere que a través de la Supervisión de Obra pudiera verificarse el cumplimiento de las especificaciones del proyecto aprobado a fin de garantizar la calidad y durabilidad de la obra.

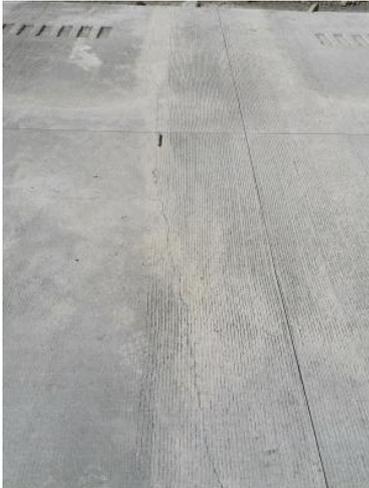
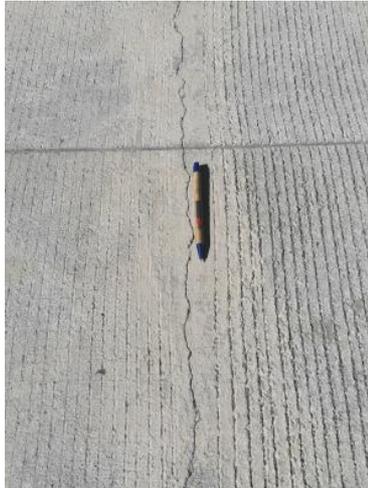
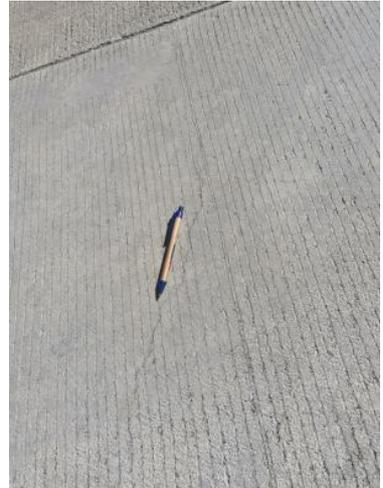
2

Entre el km 144+120 al km 144+120 aproximadamente se aprecia la presencia de algunas fisuras y/o grietas transversales al pavimento construido (lado izquierdo). Al respecto, se sugiere que, a través de la Supervisión de Obra pudiera verificarse la oportunidad de colocación del pavimento de acuerdo a los protocolos aprobados, así como evaluar las causas y alternativas de solución a las fisuras y grietas identificadas.

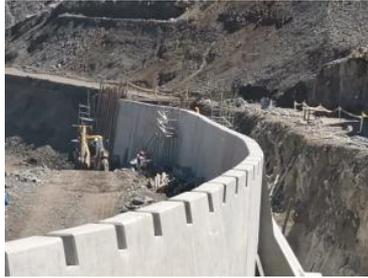
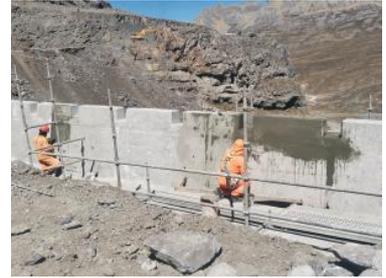
SE APRECIA EL SOLAQUEADO EN ALGUNOS PAÑOS DEL MURO DE CONTENCIÓN, PESE A QUE EL ACABADO DEBERÍA SER CARAVISTA DE ACUERDO AL EXPEDIENTE TÉCNICO CONTRATADO (FOTOS N°S 2 Y 3), HECHOS QUE EVIDENCIARÍAN POSIBLES INCUMPLIMIENTOS A LAS ESPECIFICACIONES TÉCNICAS DEL PROYECTO CONTRATADO.

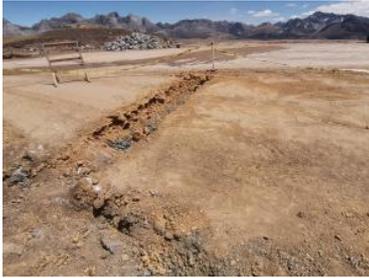
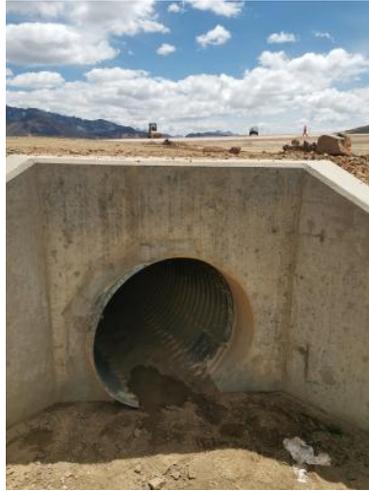
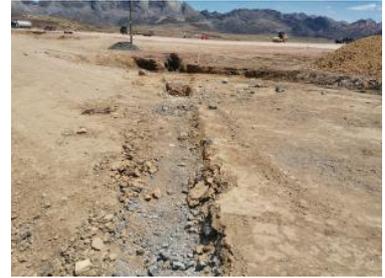
10

De las actividades ejecutadas y que se vienen ejecutando en el tramo se aprecia los siguientes: i) Construcción en proceso Sub dren km 175+640 al km 175+700, ii) Alcantarilla Construida km 175+728 aproximadamente; y iii) Construcción en proceso Sub dren km 175+705 al km 175+800 aproximadamente, se aprecia que la descarga de estas estructuras estaría en dirección al DME ubicado en el km 175+600, el cual, es de uso del Tramo II de la carretera en proceso de construcción.

Del Panel Fotográfico N° 10, se sugiere que a través de la Supervisión de Obra y de ser el caso con la participación de los profesionales de la construcción de la Obra del Tramo II, pudiera verificarse y evaluarse las alternativas de solución a adoptarse a fin de la descarga de las estructuras de drenaje construidas y/o en proceso de construcción entre el km 175+640 al km 175+800 aproximadamente, de forma tal de evitar afectaciones al DME ubicado en el km 175+600.

Por lo que, se sugiere que a través de la Supervisión de Obra y de ser el caso con la participación de los profesionales de la construcción de la Obra del Tramo II, pudiera verificarse y evaluarse las alternativas de solución.

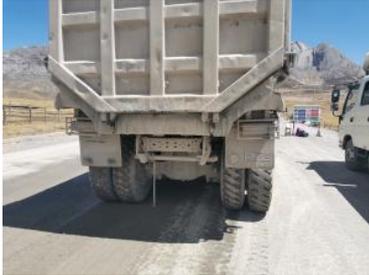
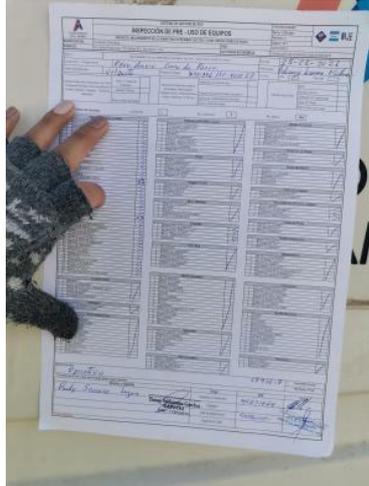
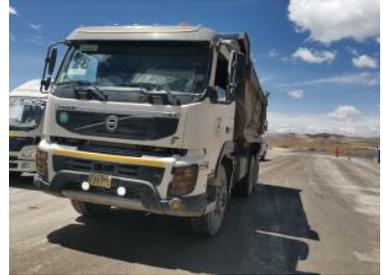
11

Personal aproximado verificado en campo: 1 Operador.
 Equipos aproximados verificados en campo: Volquete de placa F3Y-776 con código GRINOR - 28.
 SE APRECIA QUE EL VOLQUETE CON CÓDIGO GRINOR – 28, NO CUENTA CON PLACA DE RODAJE POSTERIOR, AL RESPECTO, EL CONDUCTOR REFIERE QUE, LO HABRÍA RETIRADO A FIN DE EVITAR SU DETERIORO DEBIDO AL DERRAME DEL CONCRETO TRANSPORTADO.
 ESTE HECHO VIENE SIENDO REPORTADO DE FORMA REITERADA, POR LO QUE, SE SUGIERE QUE A TRAVÉS DE LA SUPERVISIÓN DE OBRA PUDIERA REALIZARSE VERIFICACIONES Y EVALUACIONES RESPECTIVAS A FIN DE LAS ACCIONES Y OPINIÓN CORRESPONDIENTE.

Del Panel Fotográfico N° 11, se sugiere de forma reiterada que a través de la Supervisión de Obra pudiera verificarse y evaluarse el estado situacional de la maquinaria de obra emitiendo opinión respecto a la procedencia o no de la circulación de la maquinaria sin placa posterior o frontal.

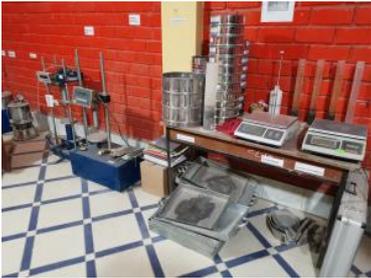
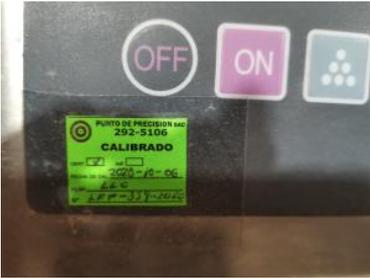
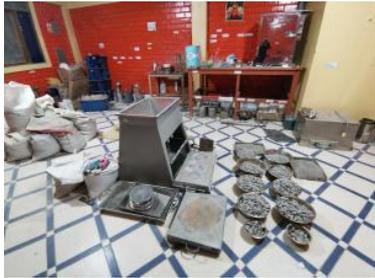
12

Personal aproximado verificado en campo: 1 Técnico
Equipos aproximados verificados en campo: de acuerdo a listado adjunto en la presente Bitácora Electrónica de Obra.
Se aprecia que la fecha de calibración de los equipos se realizo en el mes de octubre de 2020, debiendo calibrarse estos después de 6 meses, vale decir en el mes de abril de 2021, sin embargo, se verifica que la calibración de los equipos aun sigue al mes de octubre de 2020.
ES PRECISO ANOTAR QUE, LA INSPECCIÓN VISUAL EN LABORATORIO SE REALIZA PASADAS LAS 7.00 PM A SOLICITUD DE LA SUPERVISIÓN DE OBRA, QUIENES INDICARON QUE SU PERSONAL SE ENCONTRABA EN CAMPO.

Del Panel Fotográfico N° 12, se sugiere la calibración de los equipos de Suelos y Calidad que se encuentran vencidas, ya que se evidencia que la última calibración se realizó al mes de octubre de 2020.
