## **BITACORA ELECTRÓNICA DE OBRA**

### **REGISTRO DE LA BITACORA Y FOTO DEL CUADERNO DE OBRA**

| Si | 067-<br>2021 | 26-08-2021 | REHABILITACION Y<br>MEJORAMIENTO DE LA<br>CARRETERA PALLASCA -<br>M O L L E P A T A -<br>MOLLEBAMBA - SANTIAGO<br>DE CHUCO EMPALME RUTA<br>NO 10, TRAMO SANTIAGO<br>DE CHUCO - MOLLEPATA | VILCHEZ ESPINOZA<br>JOHNATHAN ARTURO |

Reporte diario Santiago de Chuco - Mollepata

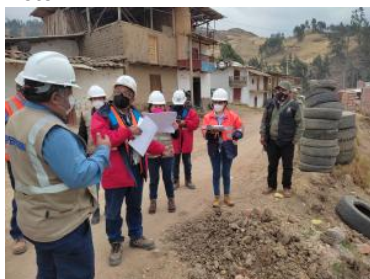
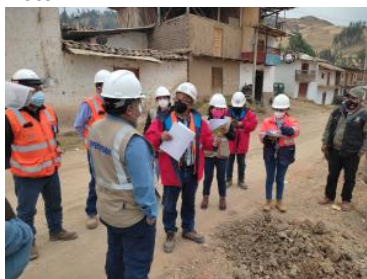
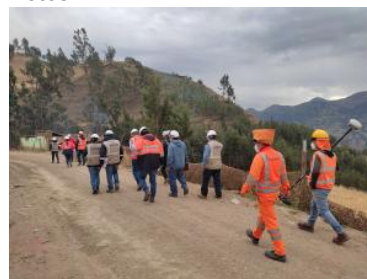
El día de hoy 26-08-2021, se realizó un recorrido a lo largo del tramo desde el Km 0+000 al 36+000 para identificación y verificación de interferencias. Estuvieron presentes de parte del contratista, el residente de obra, personal de relaciones comunitarias encargados del seguimiento de interferencias y profesionales del área de topografía, de parte del Equipo de supervisión estuvieron presentes El Ing. Especialista en topografía, especialista de relaciones comunitarias, asistente de liberación de predios, Por parte del área de PACRI de Provias se encontró el encargado del tramo Ing. Luis Aguilar y asistente. Adicionalmente estuvieron presentes durante el recorrido los contratistas encargados de la reubicación de postes de Hidrandina y Bitel, por último, para el recorrido también fue convocado por el contratista el Juez de Paz del distrito de Cachicadan Sr. Vicente Burgos.

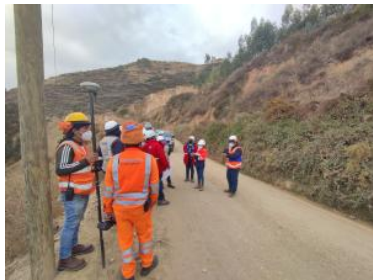
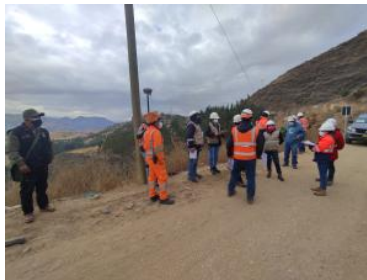
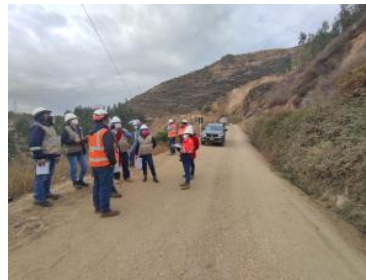
Existe un desacuerdo entre contratista y área de Pacri, con respecto a la consideración que se le debe dar a los postes ubicados dentro del derecho de vía. De acuerdo al área de Pacri, éstos no deben ser considerados como interferencias, pues ya están fuera del derecho constructivo. Por otro lado, el contratista insiste en que estando los postes en el derecho de vía son interferencia para el desarrollo normal de los diversos trabajos, pues interrumpen el libre desplazamiento de maquinaria y vehículos.

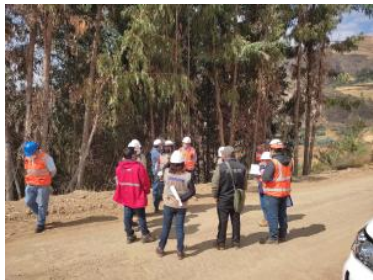
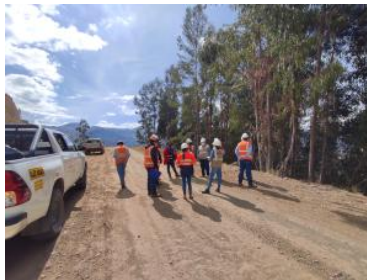
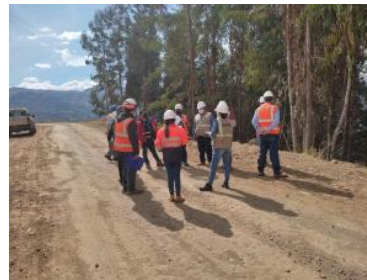
Se identificaron predios en los cuales los habitantes impiden el libre acceso a los mismos para realizar los trabajos correspondientes, sin embargo, la mayoría de ellos de acuerdo a lo verificado por Pacri in situ ya han sido pagados y por consiguiente legalmente estarían liberados.

Existen viviendas que ya han sido pagadas, sin embargo, habitantes se rehúsan a dejar el lugar. La mayoría de estos casos ya se encuentran en proceso de ejecución coactiva.

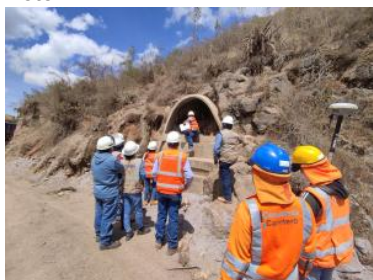
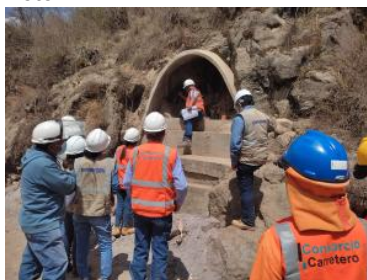
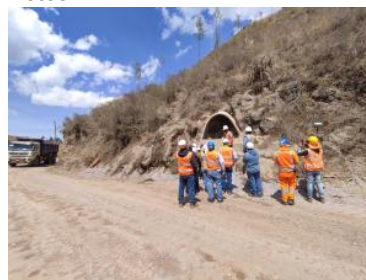
Se verifico que hay viviendas en las cuales los propietarios se rehúsan a negociar la venta y en consecuencia se evaluaron posibilidades de adecuación por la supervisión, la mayoría han procedido satisfactoriamente y otras se encuentran en proceso.

Se registra inconvenientes en terreno ya adquiridos por Provias, en los cuales los propietarios se rehúsan a dejar trabajar, justificándose en que nos les han pagado por sus árboles, lo que legalmente es incorrecto. Área de Pacri solicita se le informe fecha de ingreso del contratista en tales zonas para coordinar intervención policial.

Se verifica la identificación de nuevas afectaciones, las cuales ya se encuentra en proceso para su adquisición.

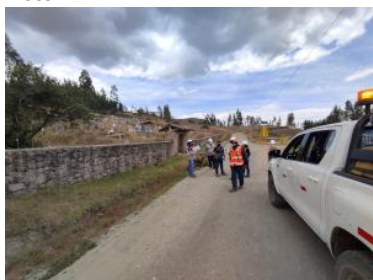
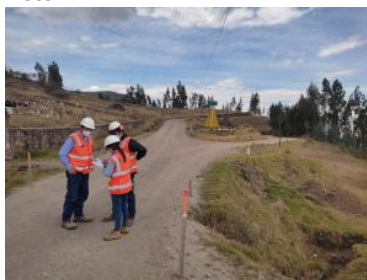
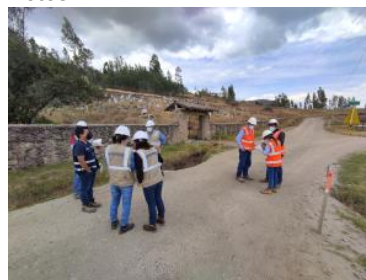
Contratista exige al área de Pacri, que mediante la supervisión le haga llegar un documento aclarando la situación exacta por cada interferencia de postes y viviendas, de tal modo, preparen su ingreso y no se vean sorprendidos por pobladores que tratan de aprovechar la situación.

5 Asimismo, encargado de Pacri, también exige sean debidamente informados cuando contratista se encuentre ante pobladores que no dejen trabajar en zonas que ya fueron informadas como liberadas, pues hasta la fecha la mayoría de las menciones que contratista hace referencia, no han sido reportadas a su área para tomar acción correspondiente ante la situación.

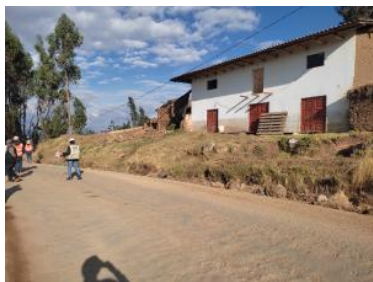
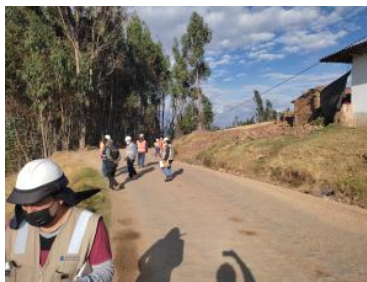
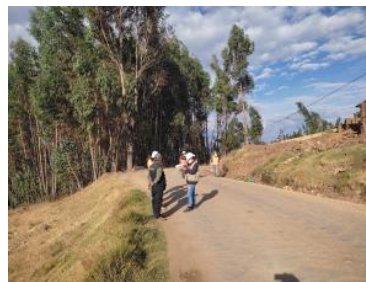
El día de hoy 26-08-2021, se realizó un recorrido a lo largo del tramo desde el Km 0+000 al 36+000 para identificación y verificación de interferencia por parte del contratista, equipo de Supervisión y equipo de Pacri. De las conclusiones más resaltantes tenemos: la mala comunicación que ha existido entre las partes. Asimismo, el desacuerdo entre las partes para la consideración de interferencias en el derecho de vía.
