## BITACORA ELECTRÓNICA DE OBRA

| Si | 141-<br>NAC<br>M -<br>ESC<br>- DO<br>PVN | 16-08-2021 | Carretera Moquegua - Omate<br>- Arequipa Tramo: II km. 35 al<br>km. 153.50 | CUTIPA MONZON NESTOR<br>ARNULFO |

INFORME N° 141-NACM-ESC-DO PVN

OBRA SUPENDIDA - TRABAJOS DE MANTENIMIENTO DE VIA PARA LA TRANSITABILIDAD  
POR PARTE DEL CONSORCIO CONTRATISTA COSAPI S.A - OHL

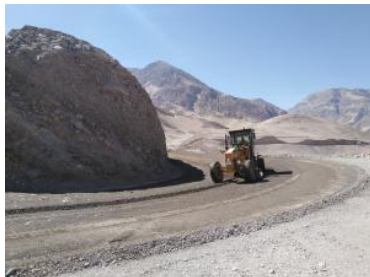
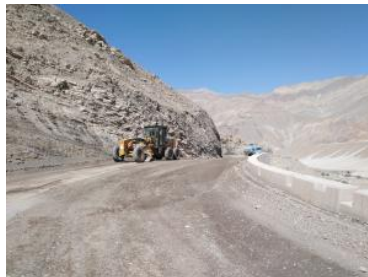
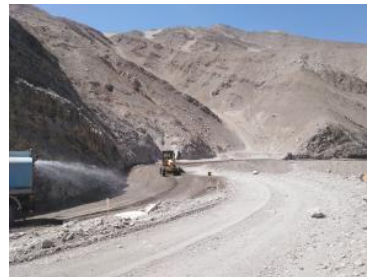
UBICACION: ENTRE LAS PROGRESIVAS KM 86+840 AL KM 88+000

PERSONAL UTILIZADO: 02 VIGIAS, 01 PEON Y 01 JEFE DE GRUPO  
MAQUINARIA(INCL. OPERADOR) : 01 CARGADOR FRONTAL, 01 VOLQUETE, 01  
RODILLO VIBRATORIO, 01 CAMION CISTERNA, 01 MOTONIVELADORA, 01 MICRO  
BUS TRASLADO PERSONAL Y 01 CAMIONETA PICK UP 4X4

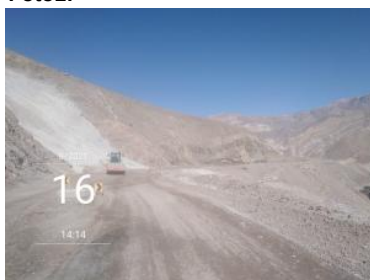
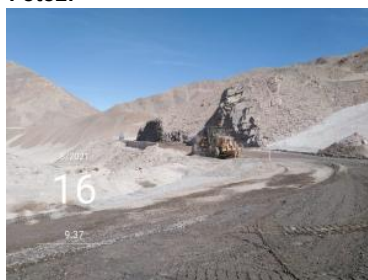
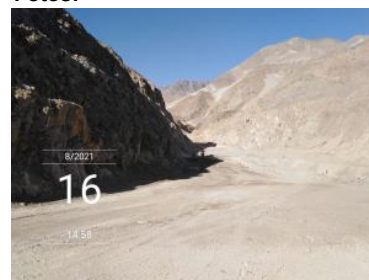
**Personal Encargado:****CUTIPA MONZON  
NESTOR ARNULFO****Nivel:****No Aplica****Fecha De Fotografia:****16-08-2021****Actividades:****UBICACION: TRAMO KM 86+840 AL KM 88+000****CDescripcion\_\_\_\_\_:****TRABAJOS DE DESENCALAMINADO DE PLATAFORMA.****Foto1:**

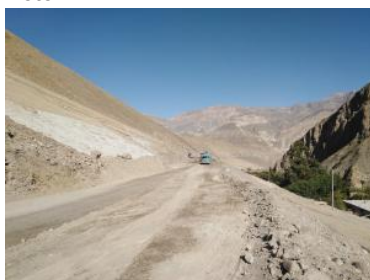
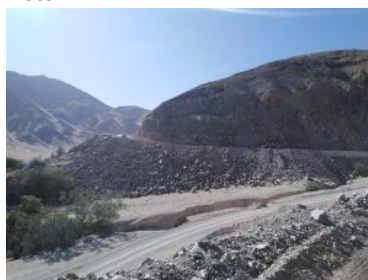
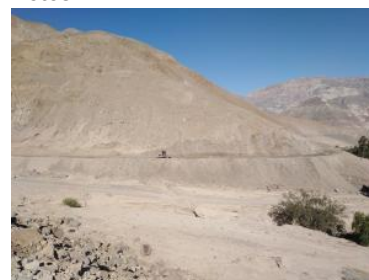
**Personal Encargado:****CUTIPA MONZON  
NESTOR ARNULFO****Nivel:****No Aplica****Fecha De Fotografia:****16-08-2021****Actividades:****UBICACION: PROGRESIVAS TRAMOS KM 88+000 AL KM 89+000****CDescripcion\_\_\_\_\_:****PERFILADO, RIEGO Y COMPACTADO DE LA VIA.****Foto1:**
