## BITACORA ELECTRÓNICA DE OBRA

<b>Confirma Bitacora:</b> Si	<b>Nro Informe:</b> 128	<b>Fecha Informe:</b> 27-08-2021	<b>Nombre De La Obra:</b> Carretera Oyon- Ambo, Tramo II: Dv. Cerro de Pasco- Dv. Chacayan	<b>Personal Encargado:</b> BORIS WALTER AYLLÓN CARCELÉN
---------------------------------	----------------------------	-------------------------------------	---	---

OBRA: MEJORAMIENTO DE LA CARRETERA OYON - AMBO TRAMO 2 DESVIO CERRO DE PASCO DESVIO CHACAYAN

Visita de monitoreo desde la Ciudad de Yanahuanca hasta la progresiva Km. 230+000 ( Desvío Chacayán )

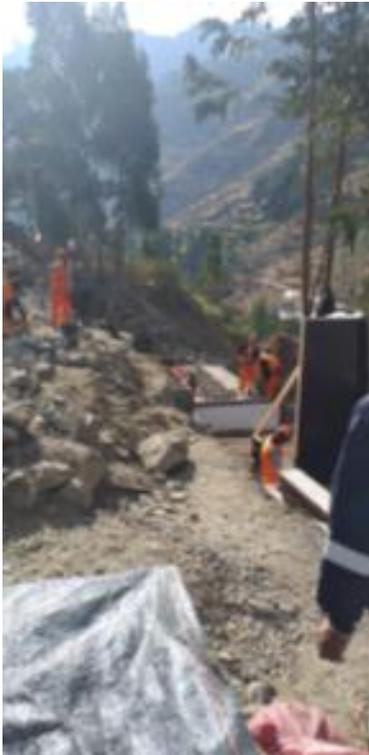
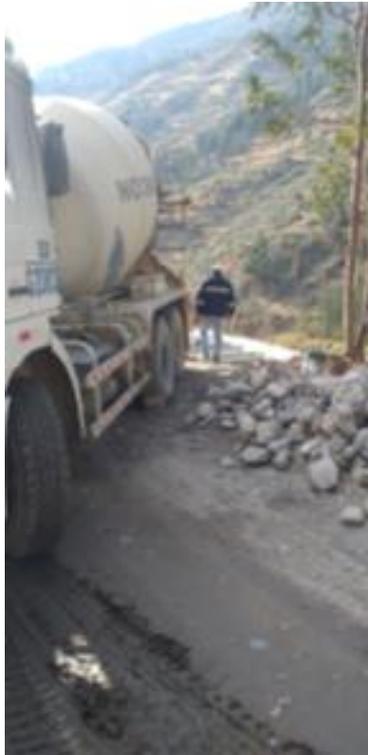
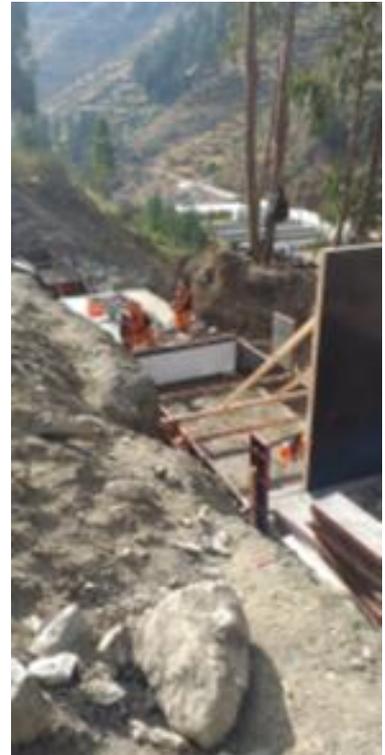
**CDescripcion** \_\_\_\_\_:  
En las progresivas km. 215+349 a 215+374 se realiza el vaciado de concreto ciclópeo en el paño3. Se utiliza una camión mixer y un vibrador de concreto y herramientas menores. Trabajan: 1 capataz, 6 obreros, 1 operador de mixer. 2 vigías.

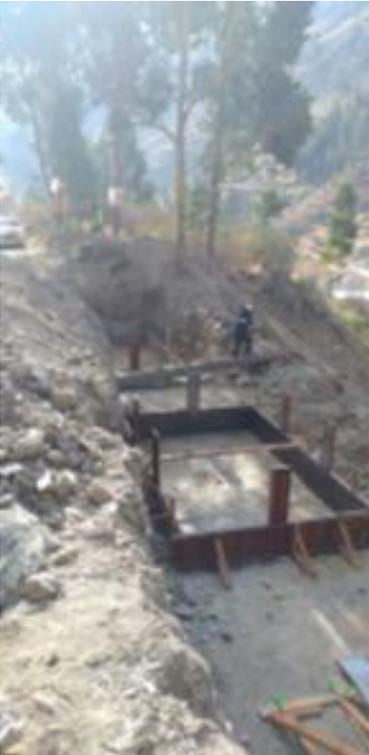
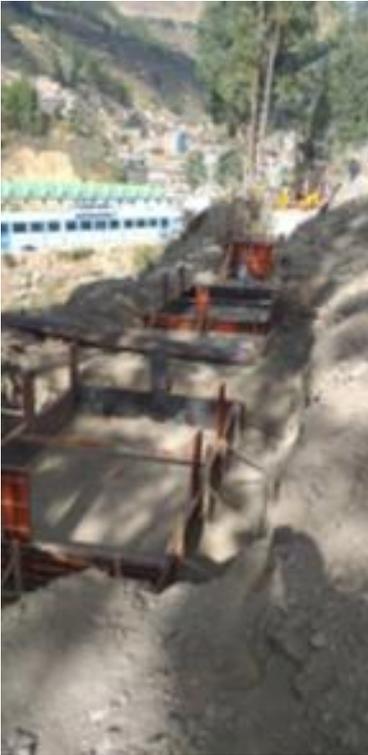
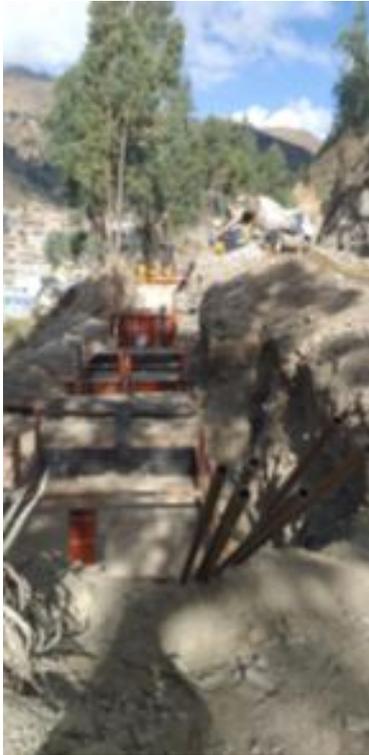
**CDescripcion** \_\_\_\_\_:  
En las progresivas km. 215+480 se realiza el encofrado para la construcción de muros de concreto ciclópeo. Se utiliza herramientas menores, trabajan: 1 capataz, 6 obreros

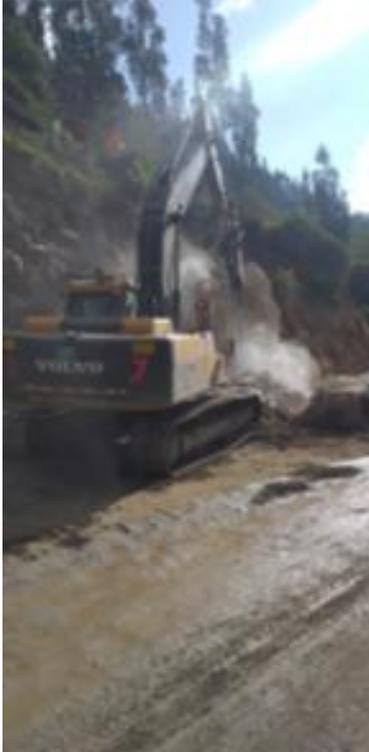
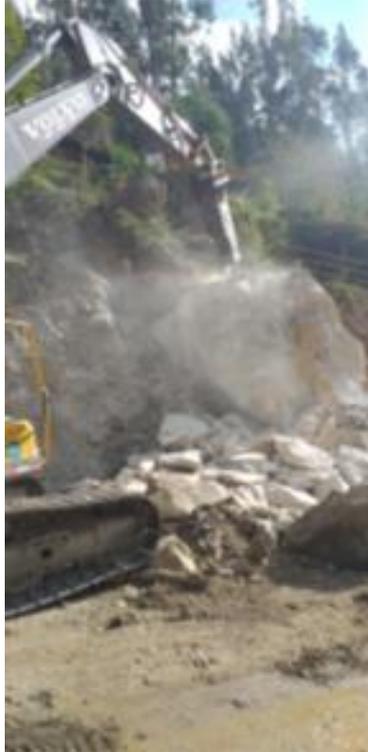
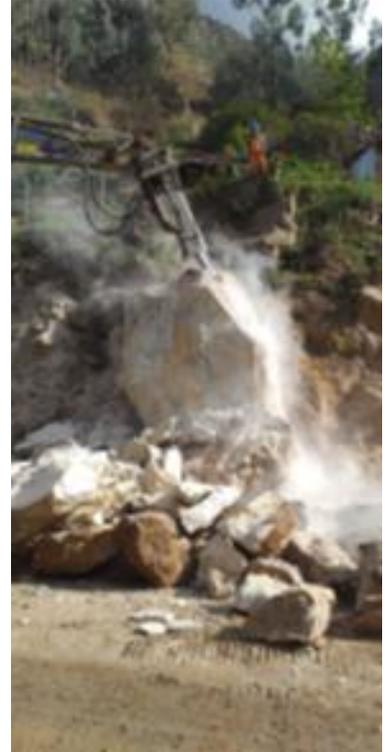
En la progresiva Km. 215+560 se realiza la excavación en roca fija. se utiliza una excavadora de oruga con accesorio de demolición, trabajan: 1 capataz, 2 obreros, 1 operador, 2 vigías

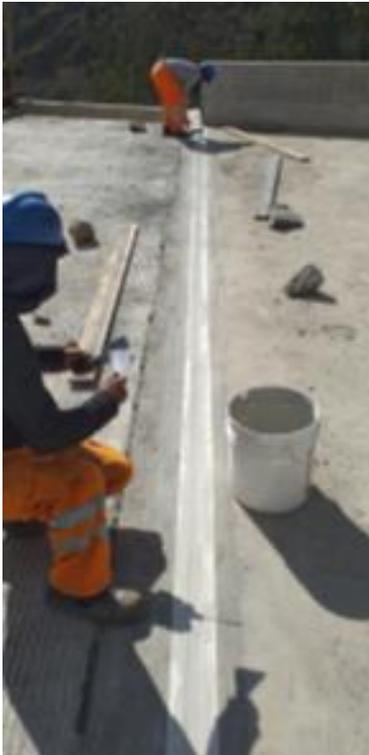
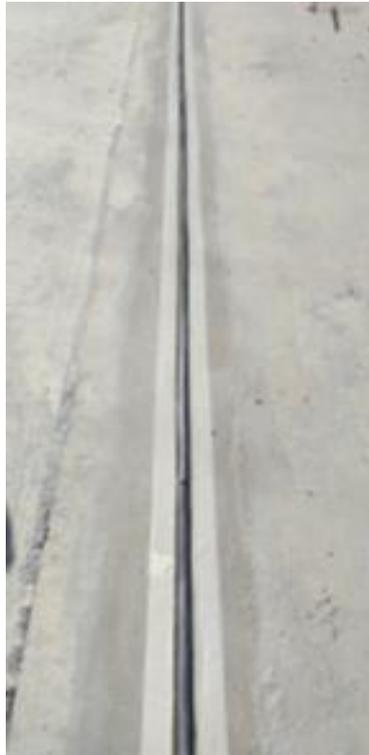
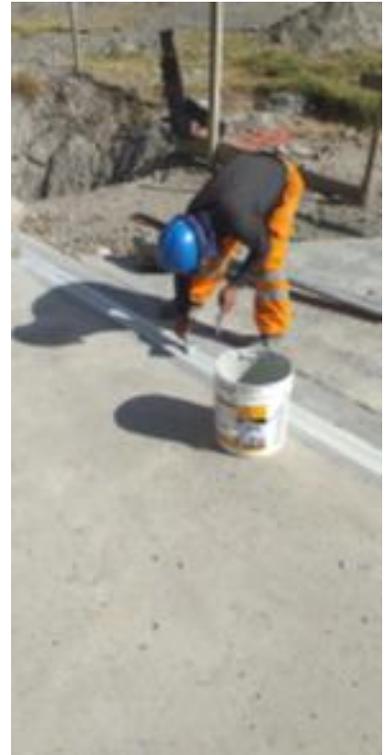
En la progresiva KM. 219+860 se realiza la colocación de junta de dilatación entre estribo- losa. Se utiliza herramientas menores, trabajan : 1 capataz, 4 obreros

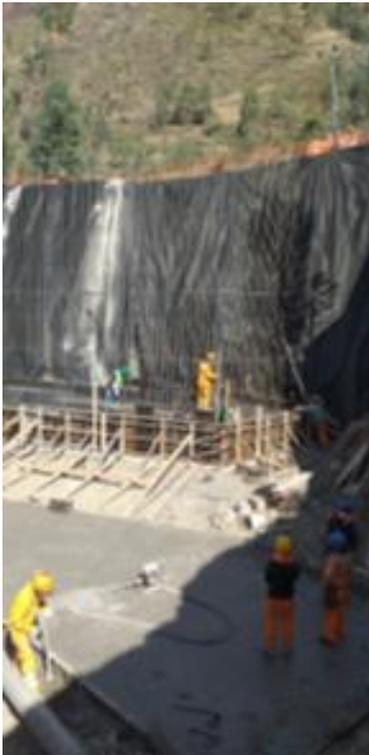
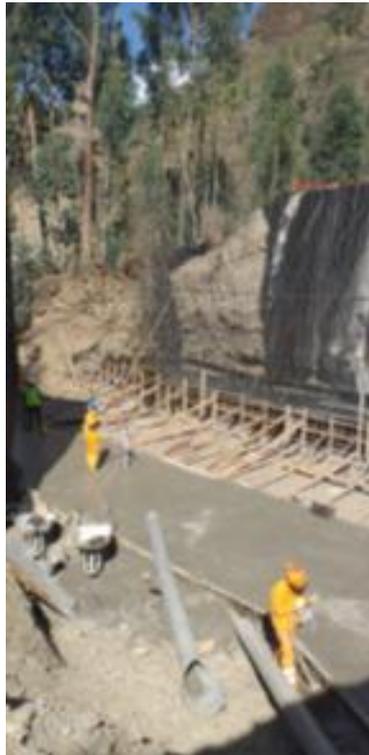
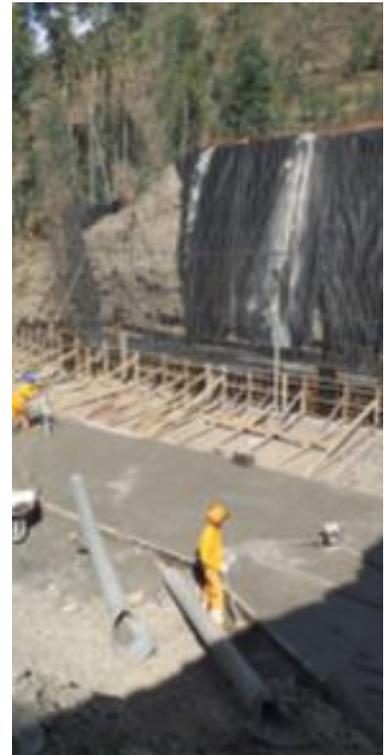
En la progresiva Km. 227+970 se continua con la colocación de encofrado de zapata y acero de refuerzo del estribo derecho del Puente Uzpachaca, se verifica que se ha realizado la excavación del sitio, colocación del solado de concreto en el estribo izquierdo del nuevo puente Uzpachaca. se utiliza herramientas menores, trabajan 1 capataz, 6 obreros., 2 vigías

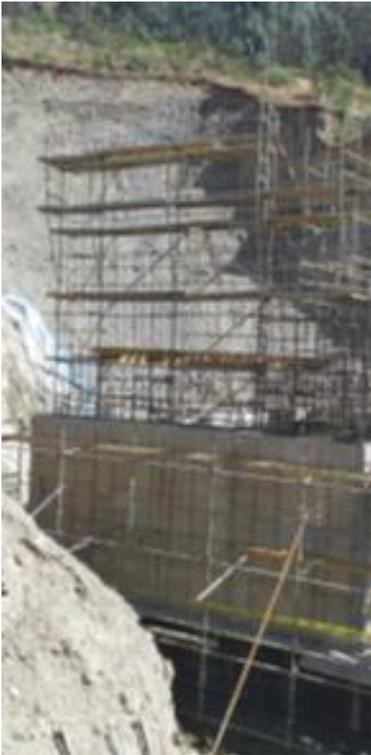
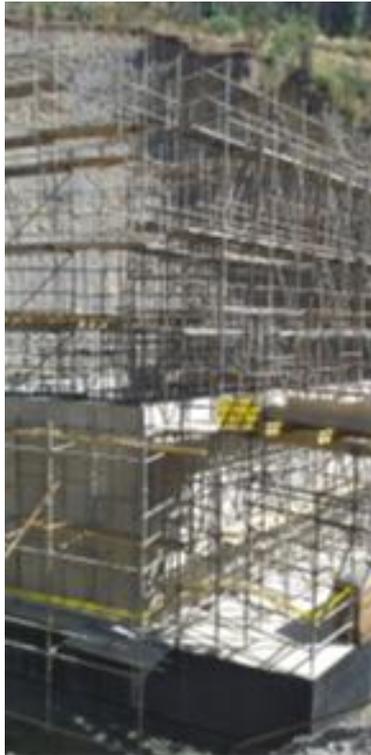
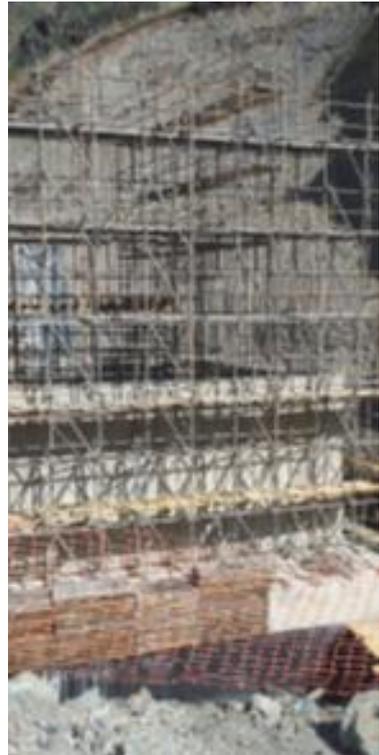
**CDescripcion\_\_\_\_\_:**  
En la progresiva Km. 229+965 se continua con la colocación del acero de refuerzo y colocación de encofrado del estribo izquierdo del nuevo puente Huarimarca, Se utiliza una excavadora de oruga , para movilizar los materiales de acero de refuerzo y herramientas menores , Trabajan: 1 capataz, 1 operador, 12 obreros

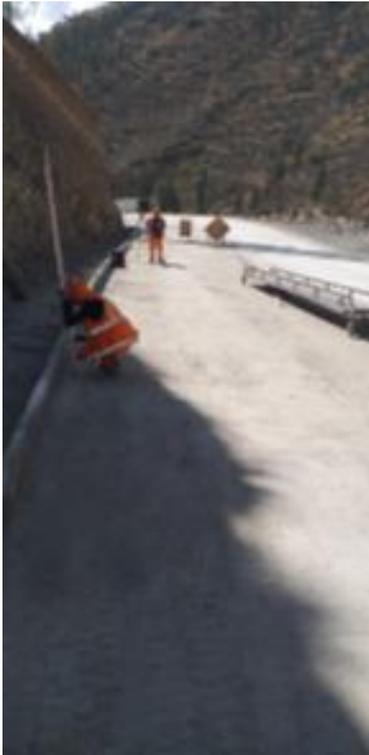
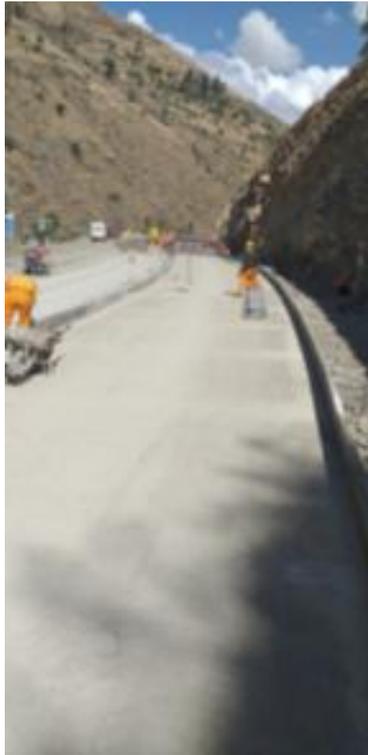
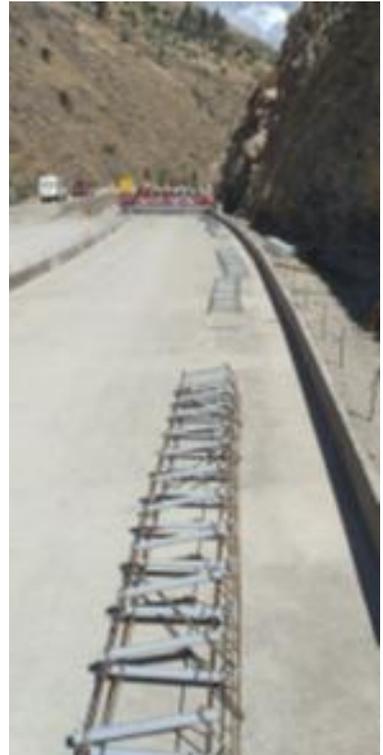
En las progresiva Km. 226+672 al Km. 226+760 se realiza la preparación del terreno , construcción de canastillas, aceros y el encofrado ( lado izquierdo de la vía ) para la construcción manual de pavimentos de concreto hidráulico. Se utiliza equipo menor ( triple rodillo vibratorio ) , trabajan: 1 capataz, 10 obreros, 2 vigías

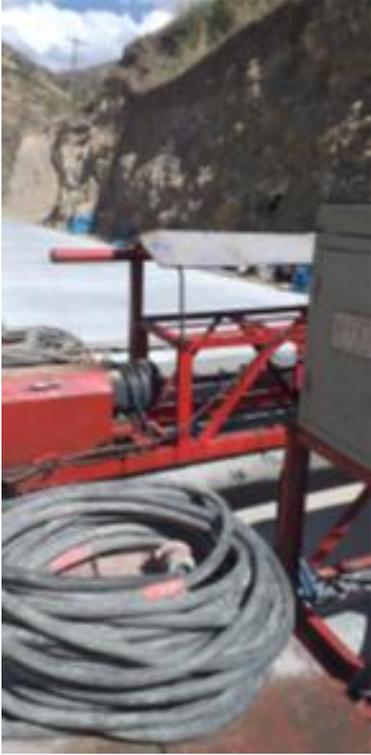
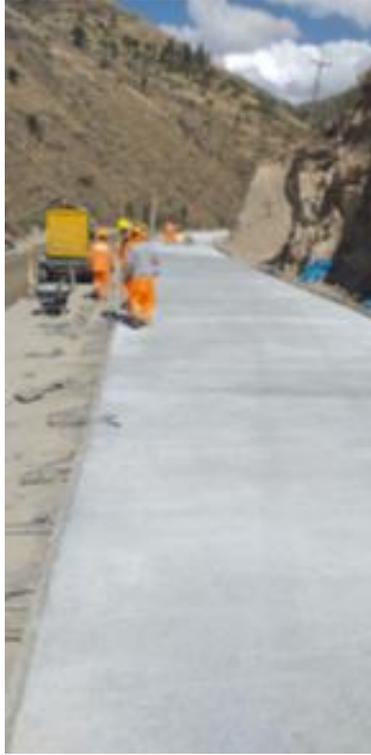
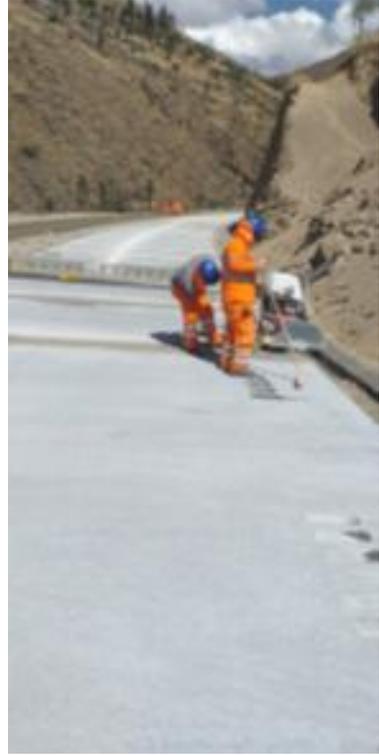
**CDescripcion** \_\_\_\_\_:  
En las progresivas KM. 226+672 a Km, 226+700 se verifica la realización de construcción manual de pavimentos de concreto hidráulico. Actualmente se realiza el corte del pavimento construido, Se utiliza 1 equipo cortador, trabajan: 1 capataz, 2 obreros, 2 vigías

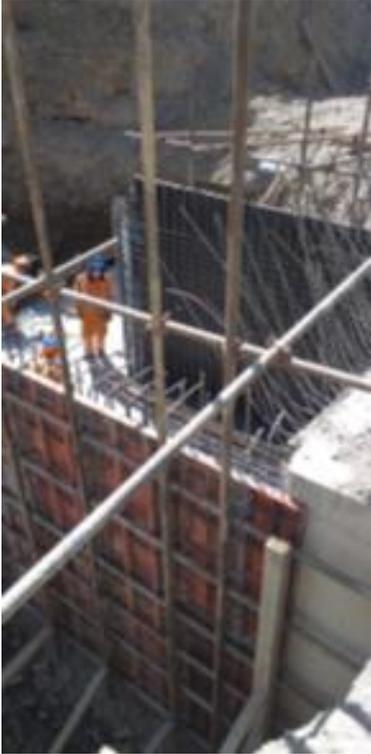
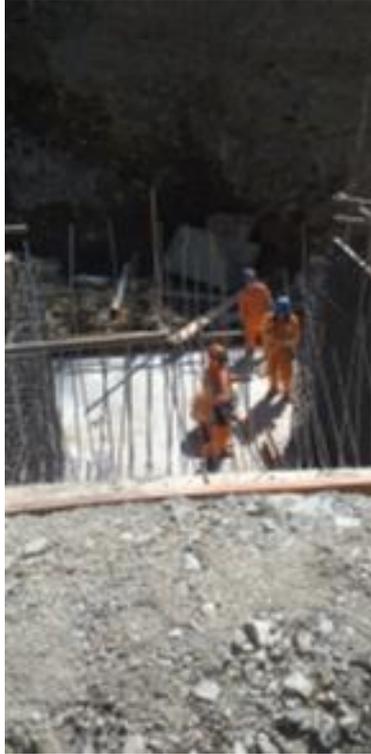
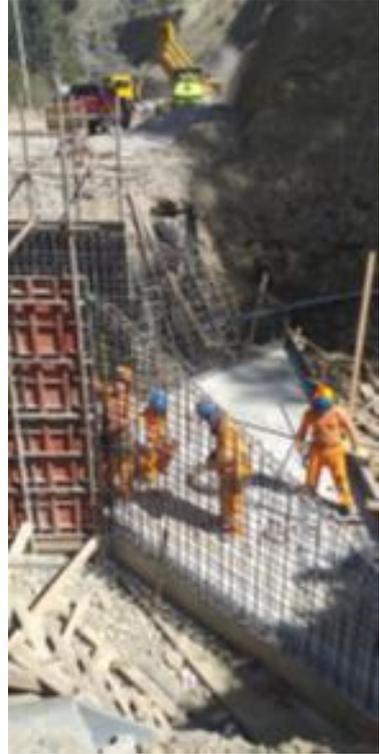
**CDescripcion** \_\_\_\_\_:  
En la progresiva KM. 225+809 se realiza el encofrado en el lado izquierdo de la vía para la construcción de cabezal de alcantarilla tipo marco en el lado izquierdo de la vía. Se utiliza herramientas menores. trabajan ; 1 capataz y 6 obreros

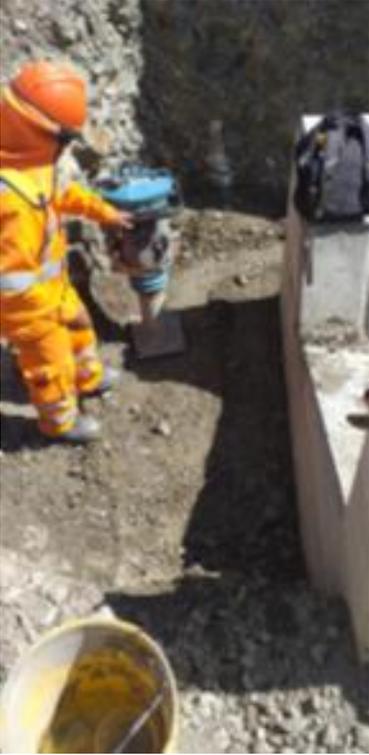
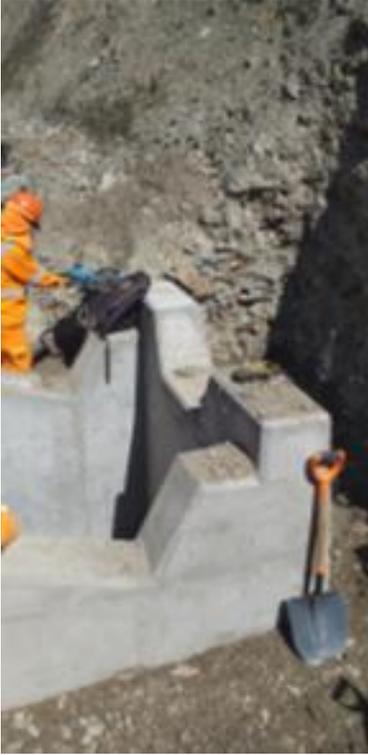
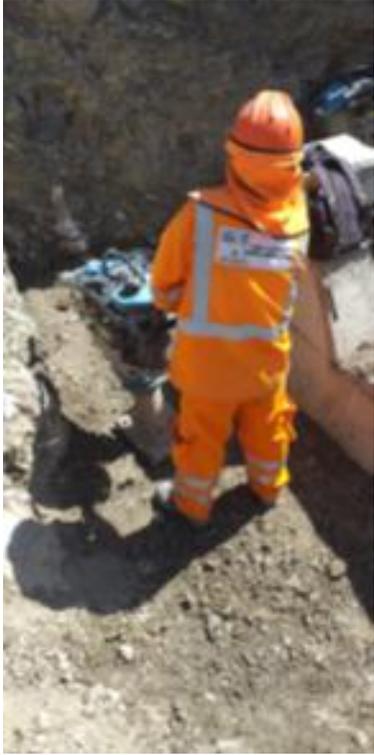
**CDescripcion** \_\_\_\_\_:  
2 vibro alc cabezal izquierdo En la progresiva KM. 225+570 Se realiza relleno para estructuras en zonas de cabezal de alcantarilla en el lado izquierdo de la vía. Se utiliza 2 vibro apisonadora y herramientas menores. trabajan: 1 capataz, 4 obreros

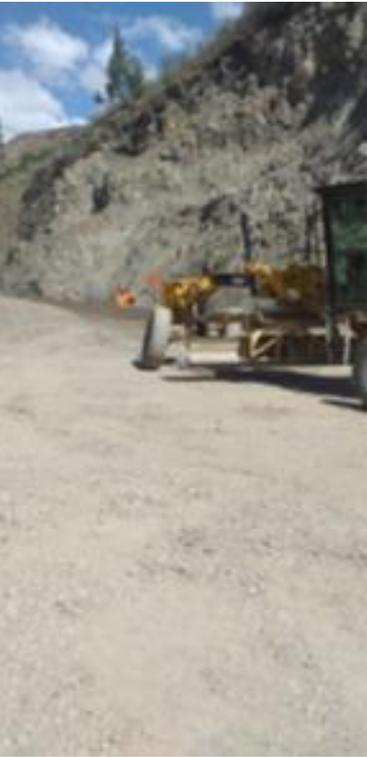
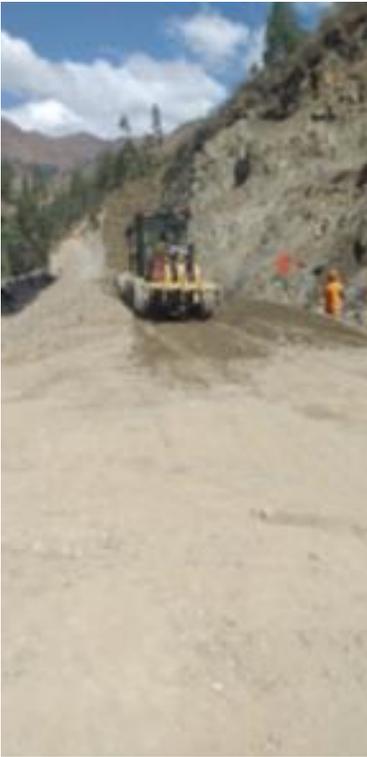
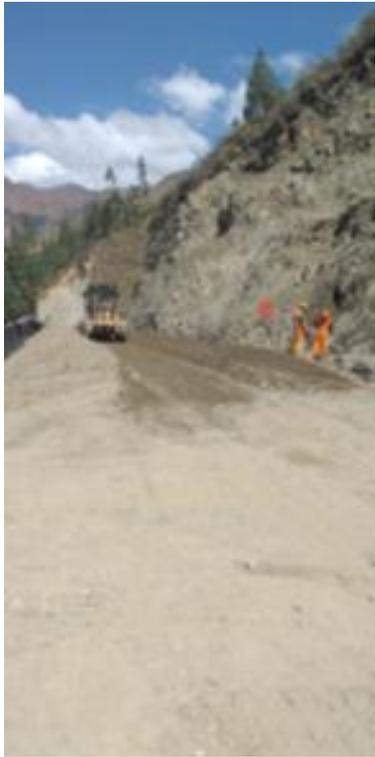
**CDescripcion** \_\_\_\_\_:  
En la progresiva Km. 225+360 a Km. 225+500 se realiza la conformación de terraplenes. Se utiliza una motoniveladora, 1 vibro compactadora, trabajan: 1 capataz, 2 operadores, 3 obreros, 2 vigías

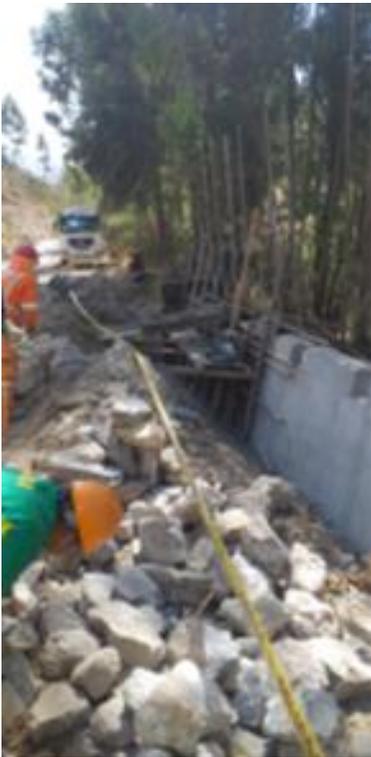
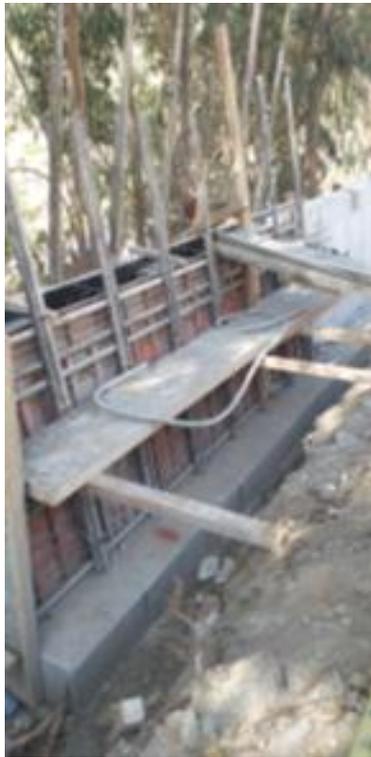
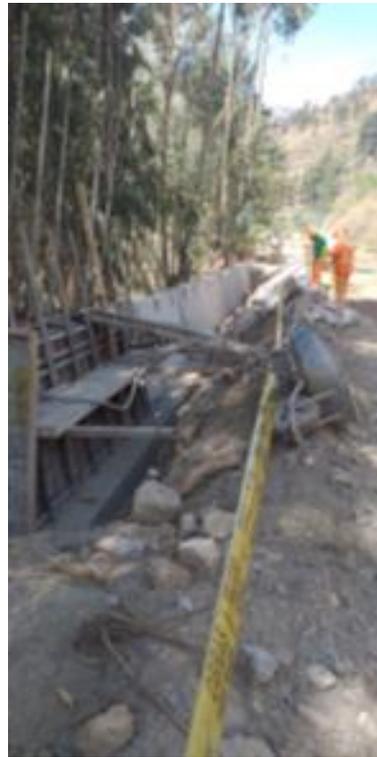
**CDescripcion** \_\_\_\_\_:  
En la progresiva KM. 218+750 se realiza el encofrado para la construcción de muro ciclópeo. Se utiliza herramientas menores. trabajan ; 1 capataz y 4 obreros.

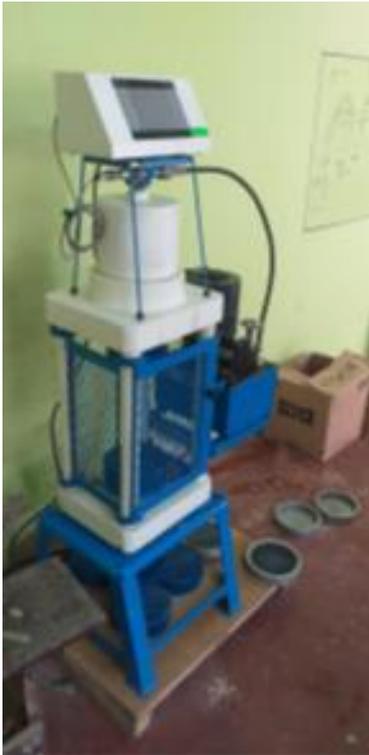
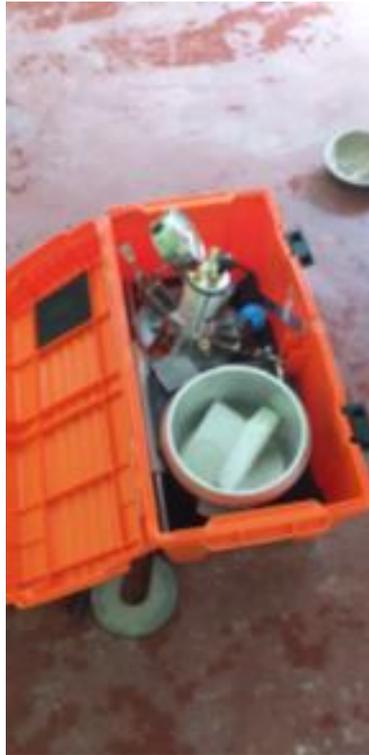
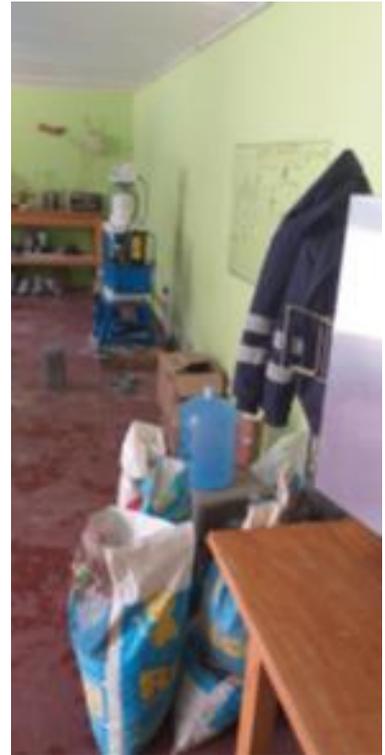
- b) MAQUINARIA Y EQUIPO: el día de hoy se confirma 4 camionetas , 2 combis y 2 estación total de la supervisión. equipos de computación e impresoras. falta equipo mínimo de laboratorio de suelos y pavimentos ( hoy ha llegado al Laboratorio de la Supervisión : 1 prensa digital para ensayos a compresión y 1 olla Washington ) todavia NO CUMPLE con los equipos mínimos.

En la progresiva 213+400 se ubica el laboratorio de la Supervisión donde se realiza visita de constatación de los equipos de laboratorios de suelos y pavimentos, se verifica la llegada de UNA PRENSA DIGITAL Calibrado el día 17-08-2021 para realizar ensayos de resistencia hasta de 350 kg/cm<sup>2</sup> y la llegada de una olla whashinton para medir el porcentaje de vacíos de la mezcla de concreto. No hay equipo diamantina, esclerómetro, péndulo británico, rugosímetro merlin, etc. **NO CUMPLE CON EL EQUIPO MINIMO EXIGIDO SEGUN TDR**

La Supervisión hoy a incorporado un equipo de prensa digital para los ensayos a compresión del concreto y una olla washinton para determinar el porcentaje de vacíos de la mezcla, faltando el péndulo británico, esclerometro, equipo diamantina , rugosimetro merlin, por lo tanto no esta cumpliendo con los equipos mínimos de laboratorio de suelos y pavimentos hasta la fecha..
