## BITACORA ELECTRÓNICA DE OBRA

<b>Confirma Bitacora:</b> Si	<b>Nro Informe:</b> 068-2021	<b>Fecha Informe:</b> 27-08-2021	<b>Nombre De La Obra:</b> REHABILITACION Y MEJORAMIENTO DE LA CARRETERA PALLASCA - MOLLEPATA - MOLLEBAMBA - SANTIAGO DE CHUCO EMPALME RUTA NO 10, TRAMO SANTIAGO DE CHUCO - MOLLEPATA	<b>Personal Encargado:</b> VILCHEZ ESPINOZA JOHNATHAN ARTURO
---------------------------------	---------------------------------	-------------------------------------	--	--

Reporte diario Santiago de Chuco - Mollepata

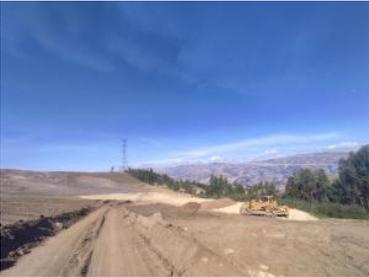
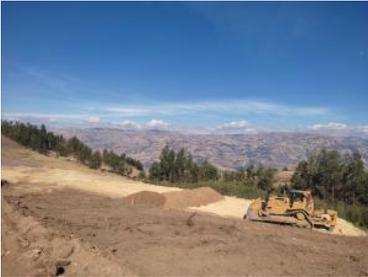
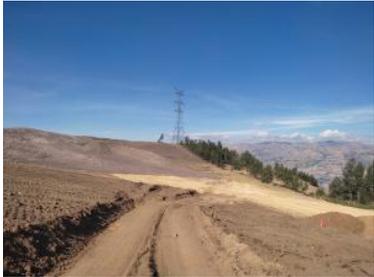
**Actividades:**  
900. PROTECCIÓN AMBIENTAL  
906.A ACONDICIONAMIENTO DE DESECHOS Y MATERIAL EXCEDENTE  
PROGRESIVA 30+100 DME 20

• El día 25-08-2021 se registra el inicio de los trabajos de ACONDICIONAMIENTO DE DESECHOS Y MATERIAL EXCEDENTE en el DME 20, perteneciente al paquete de DMEs aprobados en el adicional N°3, cuyo acceso está ubicado en el Km 30+100.

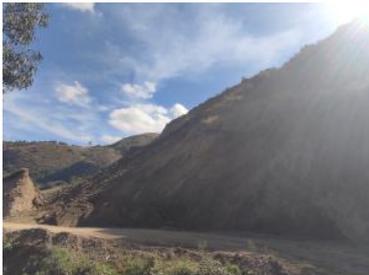
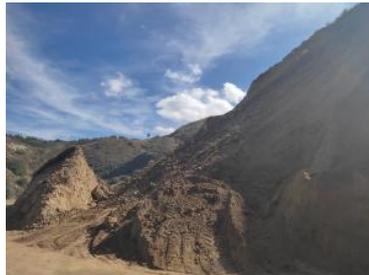
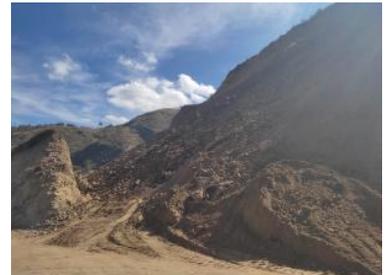
**Actividades:**  
 DERRUMBE DE TALUD  
 PROGRESIVA 25+950 A 25+990

• Se registra nuevo derrumbe en zona de corte del km 25+950 A 25+990.

Se registra el derrumbe en una zona de corte del km 25+950 A 25+990.

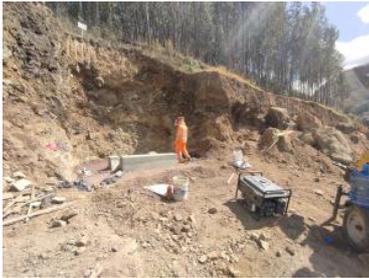
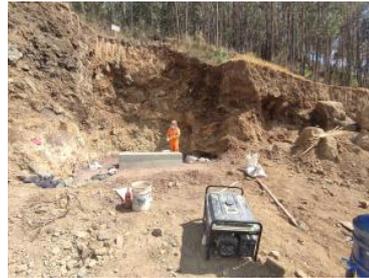
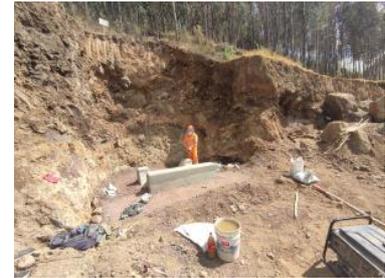
500. OBRAS DE ARTE Y DRENAJE  
502.A RELLENO PARA ESTRUCTURAS  
PROGRESIVA 11+818 LADO IZQUIERDO

Personal de contratista y supervisión realizan pruebas de densidad

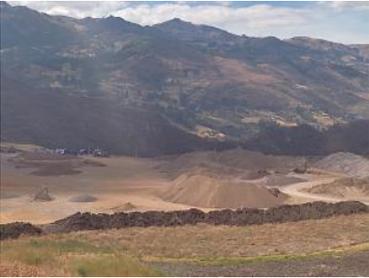
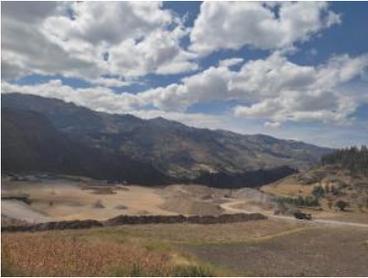
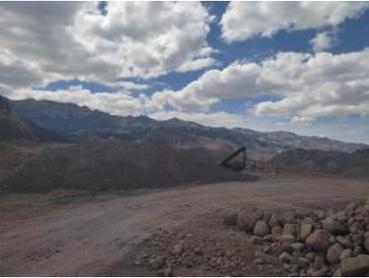
**Actividades:**  
Planta Industrial Chacomas Progresiva 8+480

• Se registra que en la planta industrial solo se realiza el acopio de material y cuenta con 1 zaranda. No se evidencian equipos de planta chancadora.

**CDescripcion\_\_\_\_\_:**  
Se registra que en la planta industrial solo se realiza el acopio de material y cuenta con 1 zaranda.  
No se evidencian equipos de planta chancadora.

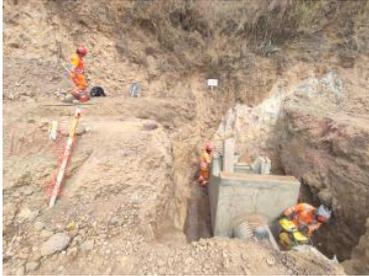
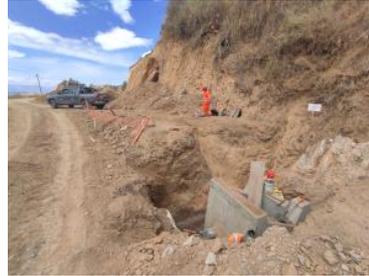
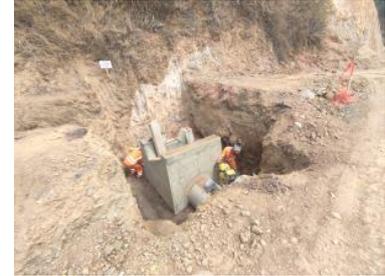
500. OBRAS DE ARTE Y DRENAJE  
502.A RELLENO PARA ESTRUCTURAS  
PROGRESIVA 3+523 LADO IZQUIERDO

Personal de contratista y supervisión realizan pruebas de densidad
