BITACORA ELECTRÓNICA DE OBRA

Confirma Bitacora: Si	Nro Informe: 170	Fecha Informe: 27-08-2021	Nombre De La Obra: Carretera Chuquicara-Puente Quiroz – Tauca-Cabana-Huandoval-Pallasca, Tramo: Tauca- Pallasca	Personal Encargado: NATALY SUSI CABALLON PAUCAR
---------------------------------	----------------------------	-------------------------------------	---	---

Asunto:
INFORME DIARIO N°170-2021-MNT. TAUCA-PALLASCA/NSCP

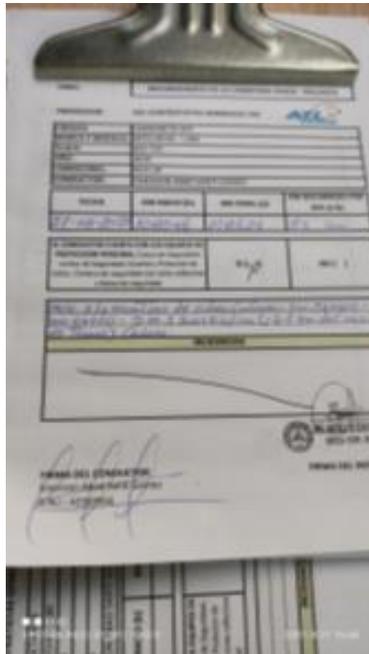
Foto2:

CDescripcion_____:
 CONTROL DEL KILOMETRAJE DE LA CAMIONETA PARA LOS TRABAJOS DE MONITOREO.
