## BITACORA ELECTRÓNICA DE OBRA

Nro  
Inform  
e:  
193

Fecha Informe:  
28-08-2021

Nombre De La Obra:  
Carretera Oyon - Ambo,  
Tramo I: Oyon - Desvío Cerro  
de Pasco

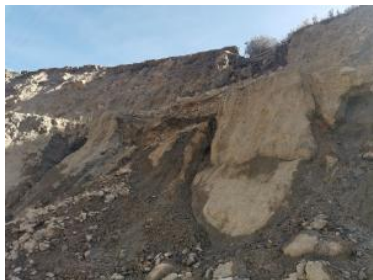
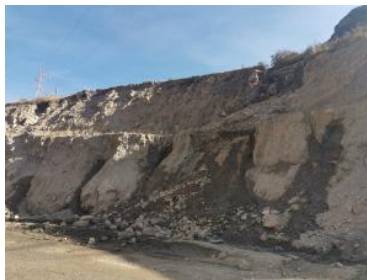
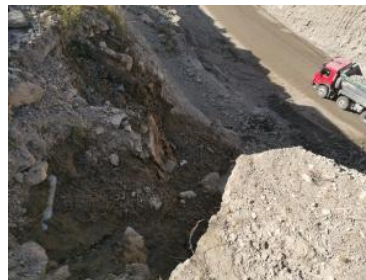
Progresiva: km 138+430

ROTURA DE TUBERÍA DE AGUA ESTARÍA AFECTANDO ESTABILIDAD DE TALUDES

SE APRECIA EN EL TALUD SUPERIOR DE LAS ACTIVIDADES DE MOVIMIENTO DE TIERRAS REALIZADO APROXIMADAMENTE EN EL KM 138+430 UNA TUBERÍA DE PVC SAP D=4", FRACTURADA EN DOS PUNTOS DISTANTES A 1.20 M ENTRE SI APROX.

MOTIVO POR EL CUAL, EL AGUA QUE TRANSPORTA DICHA TUBERÍA VIENE RESUMIENDO HACIA EL TALUD, LO CUAL ESTARÍA GENERANDO FILTRACIONES, ALGUNOS DESLIZAMIENTOS, Y DESESTABILIZACIÓN DE TALUDES. SUGIRIÉNDOSE LAS ACCIONES NECESARIAS A TRAVÉS DE LA SUPERVISIÓN DE OBRA.

Del Panel Fotográfico N° 1, se sugiere que, a través de la Supervisión de Obra se pudiera tomar las acciones necesarias a fin de la reparación de tubería de agua que presenta dos roturas, lo cual, estaría generando filtraciones, algunos deslizamientos, y desestabilización de taludes.

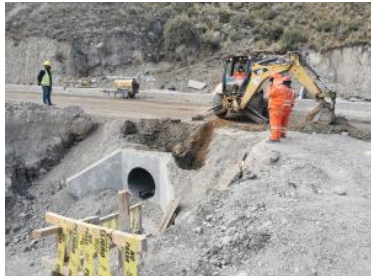
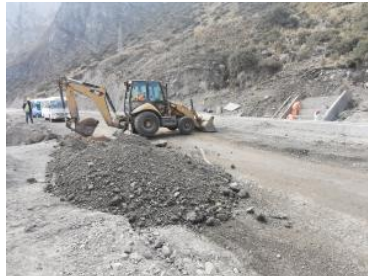
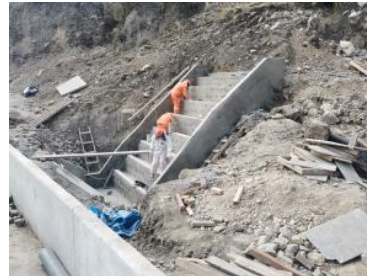
Progresiva: km 149+605

Personal aproximado verificado en campo: 1 Capataz, 3 Operario, 2 Oficial y 2 Ayudantes.

Equipos aproximados verificados en campo: 1 Retroexcavadora con operador

Actividades verificadas por personal Profesional, Técnico y Auxiliar del CVA y por personal Técnico y Auxiliar del CSO. Se sugiere el control adecuado de los procesos constructivos por parte del CSO, a fin de garantizar la calidad y durabilidad de la obra. Así como el cumplimiento de los protocolos de seguridad y salud en el trabajo y la adecuada disposición de residuos a fin de su posterior transporte y evitar riesgos de contaminación ambiental.

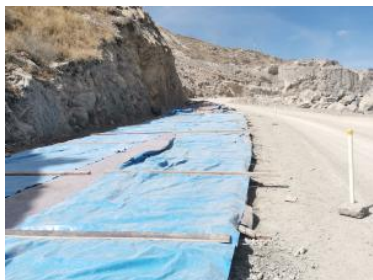
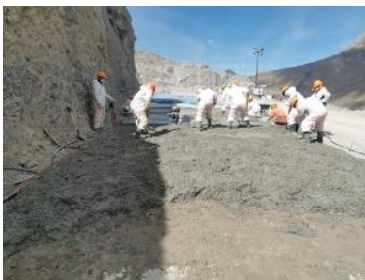
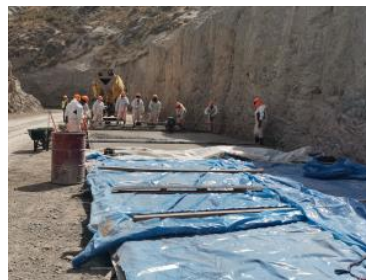
Progresiva: km 151+560 al km 151+592

PESE AL FLUJO VEHICULAR Y QUE LA VÍA SE VE ANGOSTADA A UN SOLO SENTIDO POR LOS TRABAJOS EN PROCESO, NO SE CUENTA CON VIGÍAS EN LA DIRECCIÓN DEL TRÁNSITO, HECHO QUE PONDRÍA EN RIESGO LA INTEGRIDAD DEL PERSONAL DE OBRA.

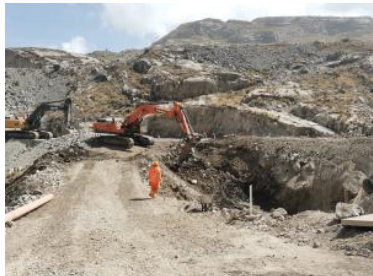
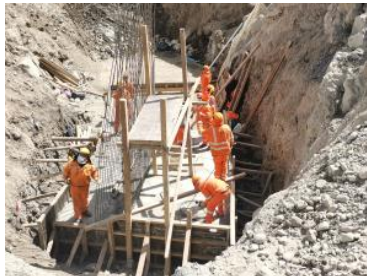
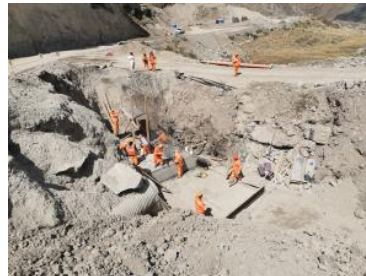
Progresiva: km 155+007 al km 155+106

Personal aproximado verificado en campo: 1 Capataz, 6 Operario, 4 Oficial, 2 Ayudante y 2 Vigía

Equipos aproximados verificados en campo: 1 2Excavadora sobre oruga con sus respectivos operadores (1 Excavadora con Martillo hidráulico y otra con pala).

Actividades verificadas por personal Profesional, Técnico y Auxiliar del CVA y por personal Técnico y Auxiliar del CSO. Se sugiere el control adecuado de los procesos constructivos por parte del CSO, a fin de garantizar la calidad y durabilidad de la obra. Así como el cumplimiento de los protocolos de seguridad y salud en el trabajo y la adecuada disposición de residuos a fin de su posterior transporte, de forma tal, de evitar riesgos de incidentes y/o accidentes en obra y/o posibles afectaciones Medio Ambientales.

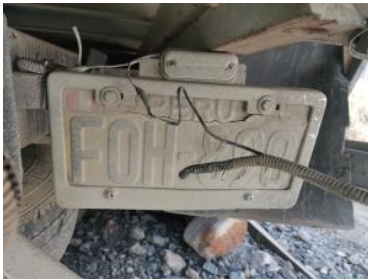
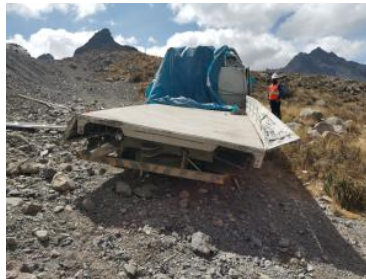
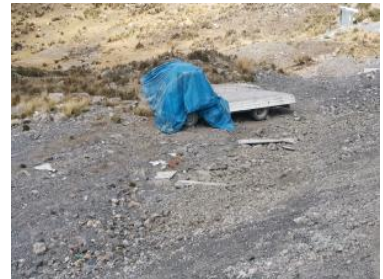
Se aprecia el despiste y volcadura de un camión baranda con placa de rodaje FOH-890, tomándose conocimiento que el conductor no habría sufrido mayores daños.

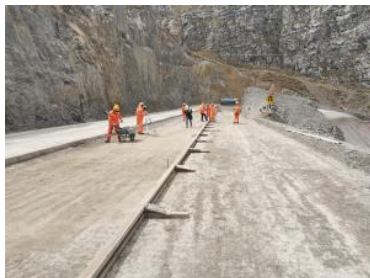
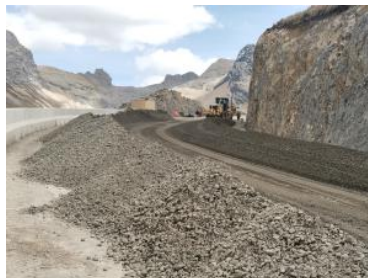
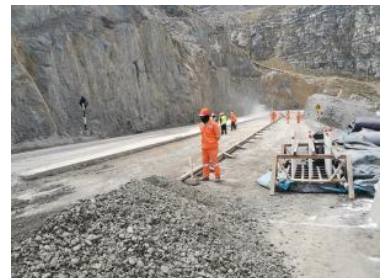
Progresiva: km 162+050 al km 162+120 y km 161+950 al km 162+050

Personal aproximado verificado en campo: 1 Capataz, 7 Operario, 6 Oficial, 3 Ayudante y 2 Ayudante

6 Equipos aproximados verificados en campo: 1 Motoniveladora con operador. Además de equipos menores como 1 cortadora de pavimentos, 1 Regla vibratoria y 1 vibradora de Concreto.

Actividades verificadas por personal Profesional, Técnico y Auxiliar del CVA y personal Técnico y Auxiliar del CSO. Se sugiere el control adecuado de los procesos constructivos por parte del CSO, a fin de garantizar la calidad y durabilidad de la obra. Así como el cumplimiento de los protocolos de seguridad y salud en el trabajo y la adecuada disposición de residuos a fin de su posterior transporte, de tal forma de evitar riesgos de incidentes y/o accidentes en obra y/o posible afectación medio Ambiental.

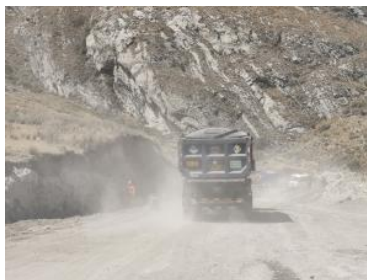
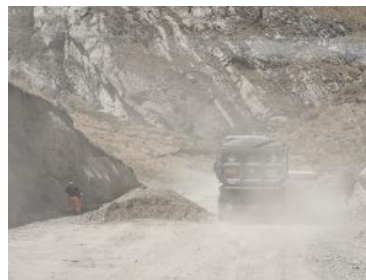
Progresiva: km 153+450al km 153+500

SE APRECIA LA EMISIÓN DE PARTÍCULAS DE POLVO (FOTOS N°S 2 Y 3), HECHO QUE PODRÍA AFECTAR LA SALUD DEL PERSONAL DE OBRA Y USUARIOS DE LA VÍA, ADEMÁS DE POSIBLES AFECTACIONES MEDIO AMBIENTALES.

Del Panel Fotográfico N° 7, se sugiere que, a través de la Supervisión de Obra se pudiera verificar y evaluar las medidas de protección ambientales tomadas por el Contratista, ya que, en el ámbito del frente de trabajo, se aprecia la emisión de partículas de polvo, lo cual, podría afectar la salud del personal de obra y usuarios de la vía, además de posibles afectaciones medio ambientales. Es preciso indicar que, mediante INFORME DE HITO DE CONTROL N° 13291-2021-CG/MPROY-SCC, la CGR también identificó la situación descrita.
