## BITACORA ELECTRÓNICA DE OBRA

### REGISTRO DE LA BITACORA Y FOTO DEL CUADERNO DE OBRA

| Si | 069-<br>2021 | 28-08-2021 | REHABILITACION Y<br>MEJORAMIENTO DE LA<br>CARRETERA PALLASCA -<br>M O L L E P A T A -<br>MOLLEBAMBA - SANTIAGO<br>DE CHUCO EMPALME RUTA<br>NO 10, TRAMO SANTIAGO<br>DE CHUCO - MOLLEPATA | VILCHEZ ESPINOZA<br>JOHNATHAN ARTURO |

Reporte diario Santiago de Chuco - Mollepata

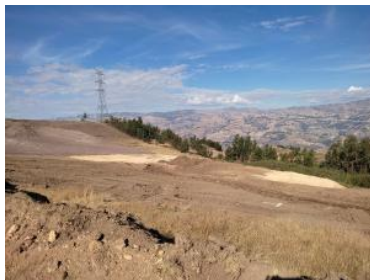
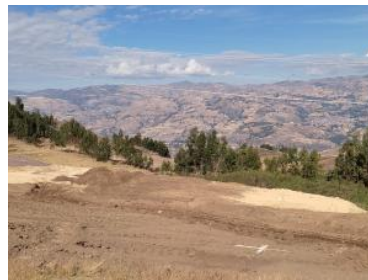
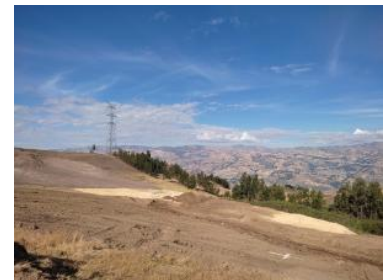
- El día 25-08-2021 se registra el inicio de los trabajos de ACONDICIONAMIENTO DE DESECHOS Y MATERIAL EXCEDENTE en el DME 20, perteneciente al paquete de DMES aprobados en el adicional N°3, cuyo acceso está ubicado en el Km 30+100.

**Personal Encargado:****VILCHEZ ESPINOZA  
JOHNATHAN ARTURO****Nivel:****No Aplica****Fecha De Fotografia:****28-08-2021****Actividades:****900. PROTECCIÓN AMBIENTAL****906.A ACONDICIONAMIENTO DE DESECHOS Y MATERIAL EXCEDENTE****PROGRESIVA 30+100 DME 20****CDescripcion\_\_\_\_\_:****Equipos****1 Tractor sobre orugas****CUADRILLA****1 Operario****1 Ayudante vigía****Foto1:**

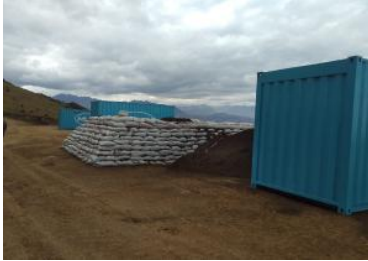
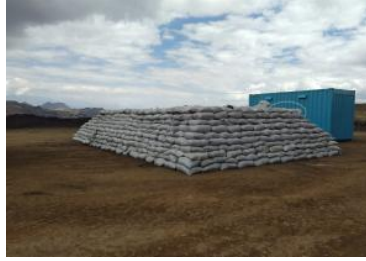
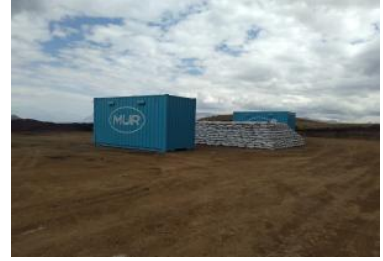
Polvorín  
Progresiva 29+980

- Se vienen realizando los trabajos de adecuación del polvorín, acceso en la progresiva 29+980.

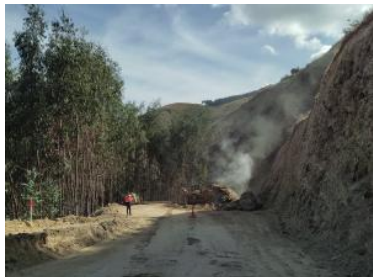
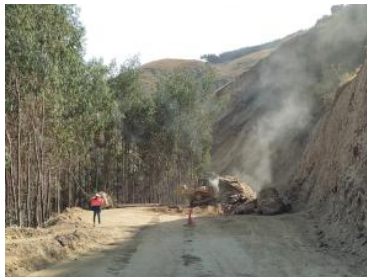
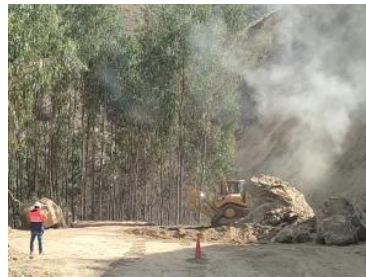
200. MOVIMIENTO DE TIERRA  
203.A REMOCION DE DERRUMBES  
PROGRESIVA 25+960

- Se registra nuevo derrumbe en zona de corte del km 25+950 A 25+990.

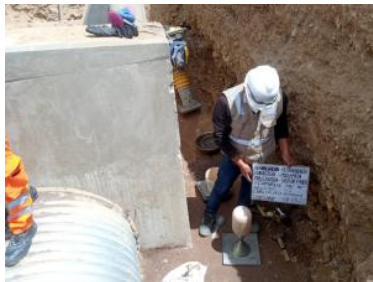
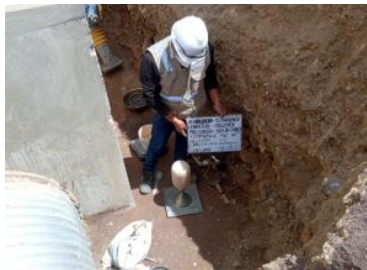
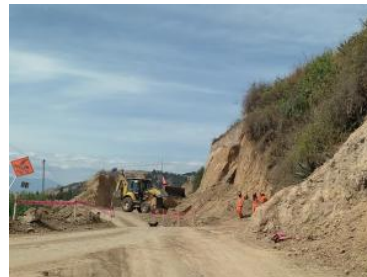
500. OBRAS DE ARTE Y DRENAJE  
502.A RELLENO PARA ESTRUCTURAS  
PROGRESIVA 0+927 LADO IZQUIERDO

Personal de contratista y supervisión realizan pruebas de densidad
