# BITACORA ELECTRÓNICA DE OBRA

Nro Informe: 019

Fecha Informe: 27-08-2021

Nombre De La Obra: MEJORAMIENTO DE LA CARRETERA SANTA MARIA - SANTA TERESA - PUENTE HIDROELECTRICA MACHU PICCHU - ITEM A : MEJORAMIENTO DE LA CARRETERA A NIVEL DE CARPETA ASFÁLTICA

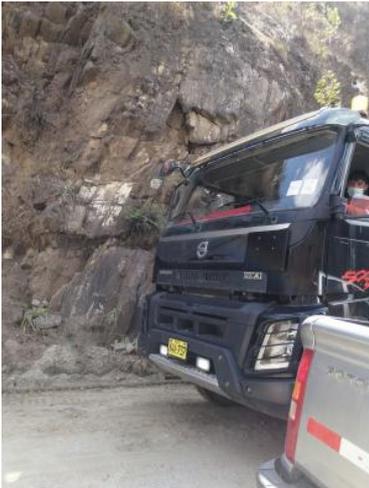
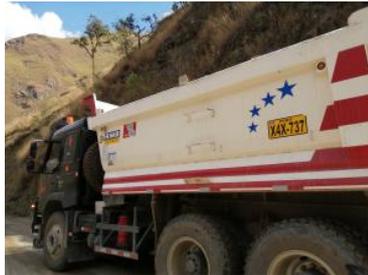
01 Volquete de 15 m3 trasladando material hacia el DME del km 26+500.

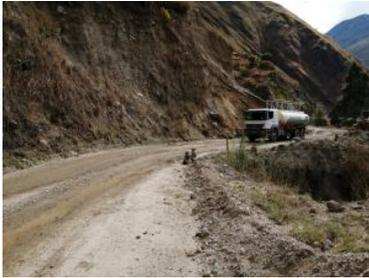
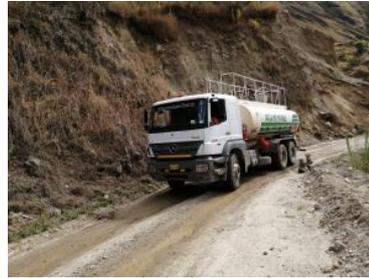
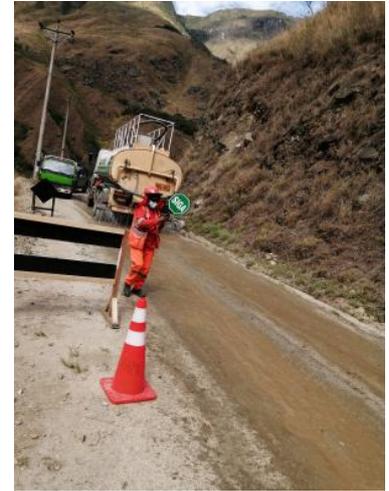
Se observó 01 cisterna de agua entre las progresivas del km 23+000 al km 30+500, regando la vía.

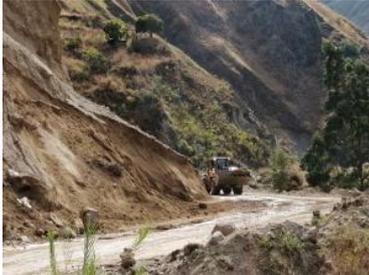
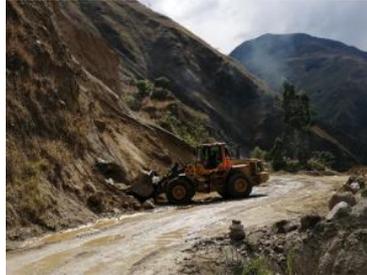
Trabajos de ensanchamiento de vía con 01 Cargador frontal en el km 24+910.

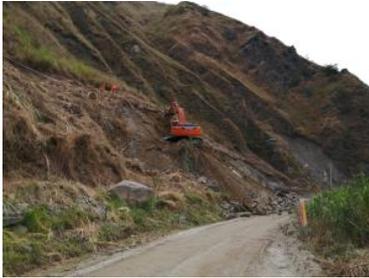
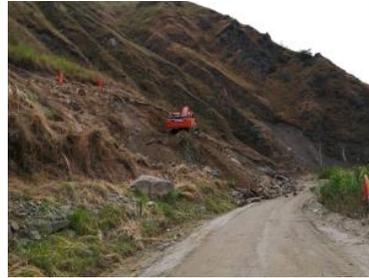
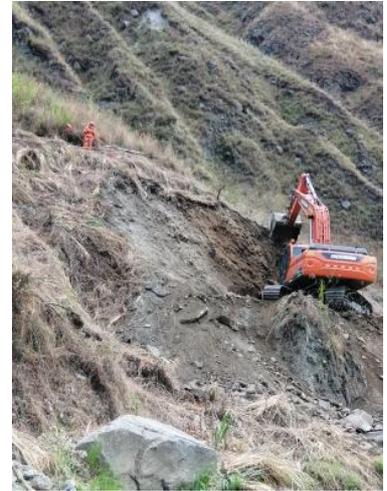
Se observó trabajos de corte hasta el área señalado con cordeles, estos trabajos se realizan con 01 excavadora en el km 24+690.

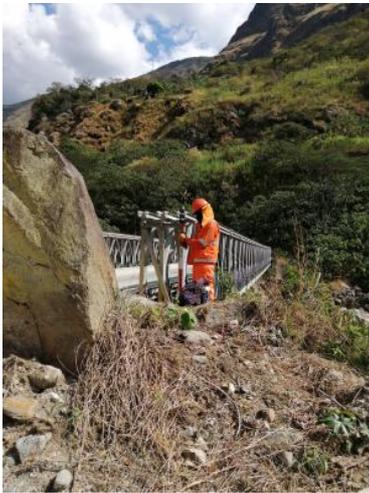
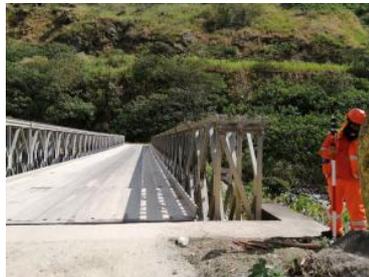
Se observó al personal de topografía, realizando levantamiento topográfico en el puente del km 29+500 aprox.

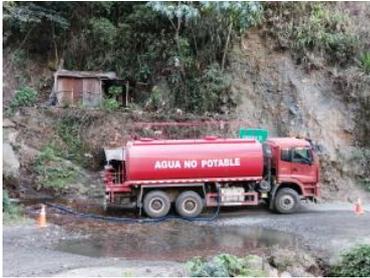
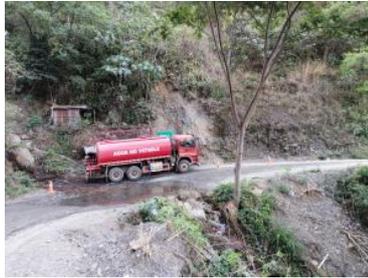
Se observó 01 cisterna de agua entre las progresivas del 00+000 al 22+000 recargando el equipo, para continuar con el control de emisión de polvo en la vía.

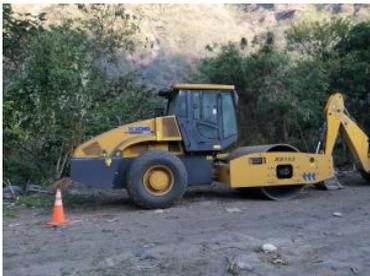
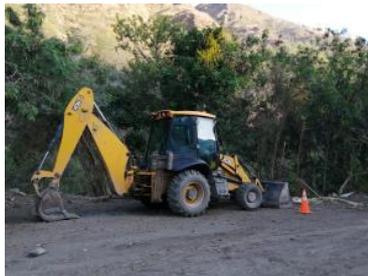
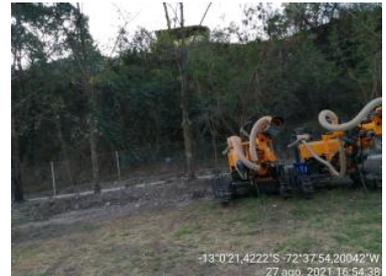
Se observaron, equipos parados en el campamento de la empresa contratista. (01 rodillo, 01 retroexcavadora, 02 track drill)

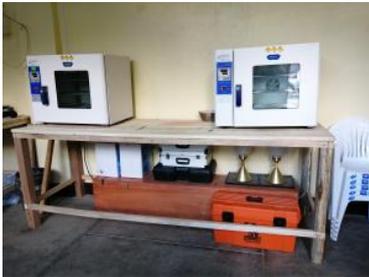
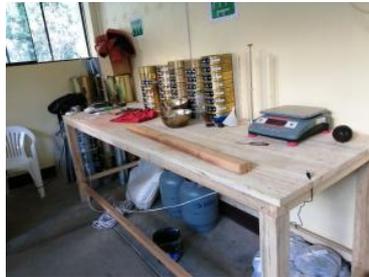
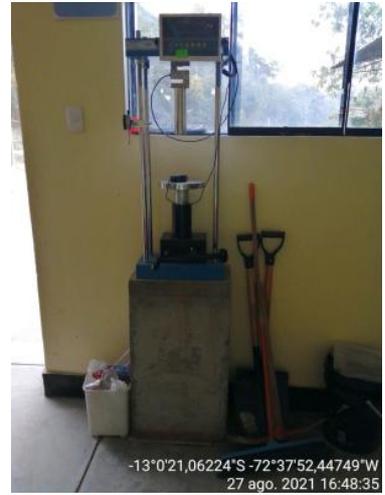
**CDescripcion\_\_\_\_\_:**  
Área de laboratorio de suelos y pavimentos de la empresa contratista.
