BITACORA ELECTRÓNICA DE OBRA

REGISTRO DE LA BITACORA Y FOTO DEL CUADERNO DE OBRA

Confirma Bitacora: Si	Nro Informe: 129	Fecha Informe: 28-08-2021	Nombre De La Obra: Carretera Oyon- Ambo, Tramo II: Dv. Cerro de Pasco- Dv. Chacayan	Personal Encargado: BORIS WALTER AYLLÓN CARCELÉN
---------------------------------	----------------------------	-------------------------------------	---	---

OBRA: MEJORAMIENTO DE LA CARRETERA OYON - AMBO TRAMO 2 DESVIO CERRO DE PASCO DESVIO CHACAYAN

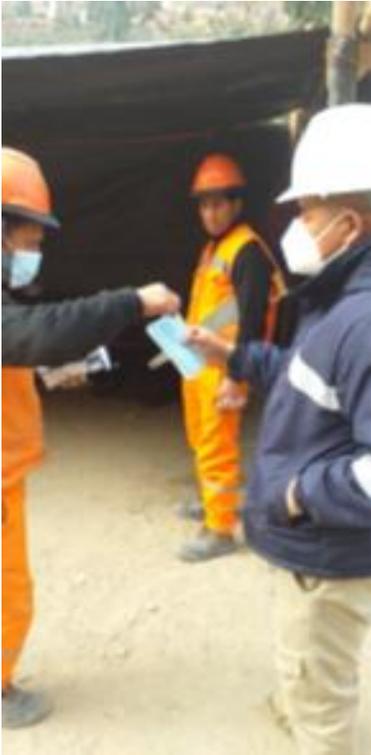
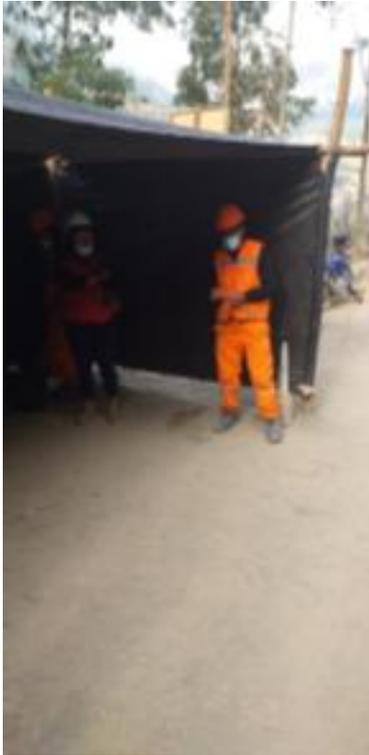
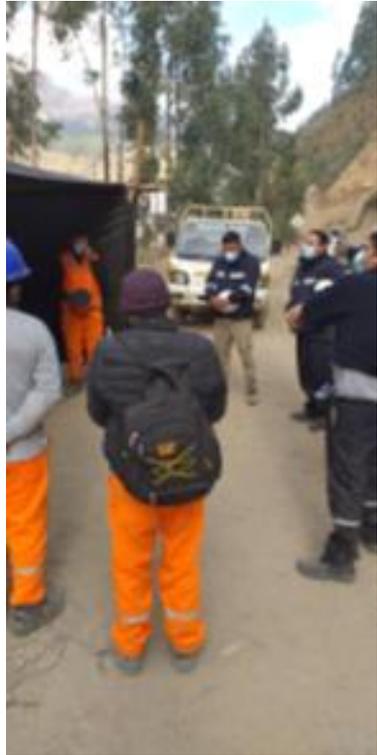
Actividades:
PROGRESIVA KM. 215+340
VISITA DE MONITOREO EN EL TRAMO II: CHARLA DE SEGURIDAD

CDescripcion _____:
En la progresiva Km. 215+340 se realiza previamente antes de iniciar las labores, se entrega las mascarillas a cada trabajador y se inicia la charla de seguridad , donde el temo es el uso adecuado de las herramientas de trabajo

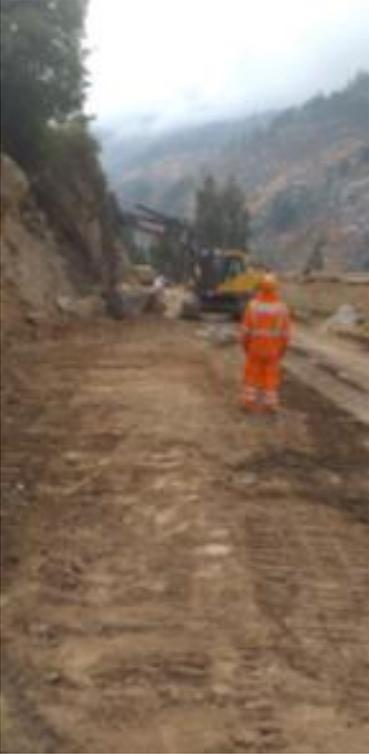
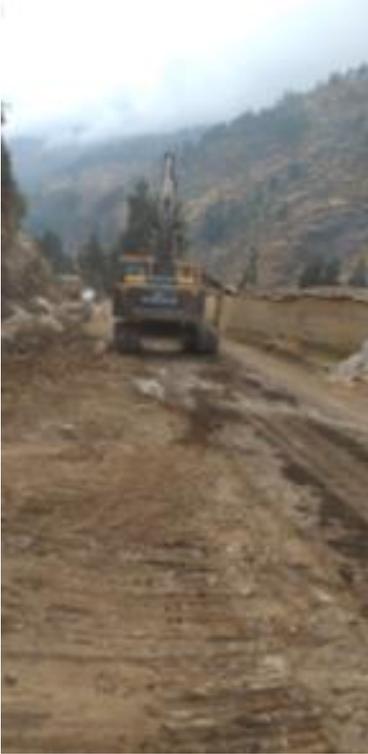
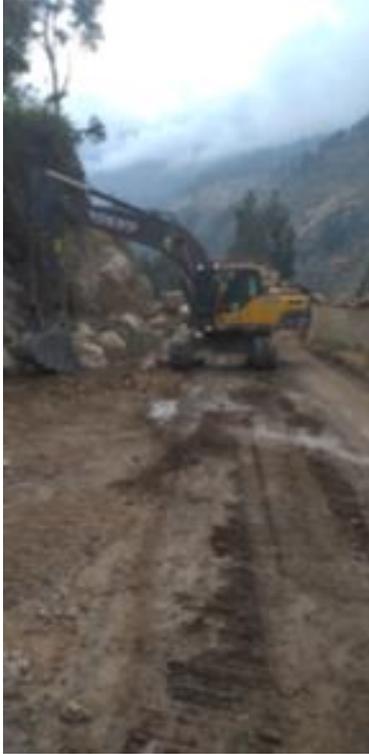
Actividades:
PROGRESIVA KM. 215+680
700.0 TRANSPORTES
700.H TRANSPORTE DE ELIMINACION DE MATERIAL A DME >1km

CDescripcion _____:
En la progresiva KM. 215+680 se realiza el transporte de eliminación de material a DME ubicado en el tramo III a distancias mayores de 1 km. Se utiliza 5 volquetes, trabajan: 1 capataz, 5 choferes y 2 vigías

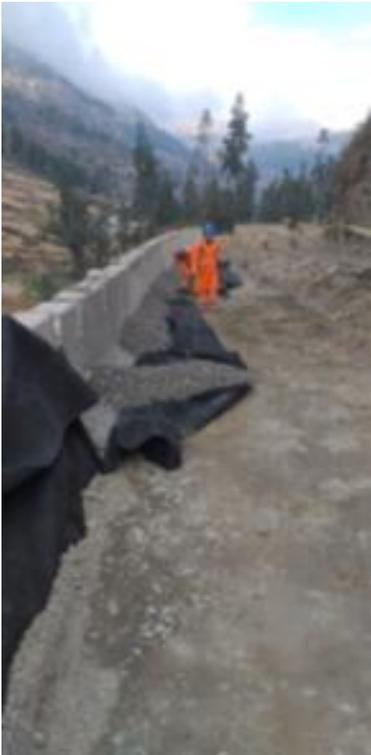
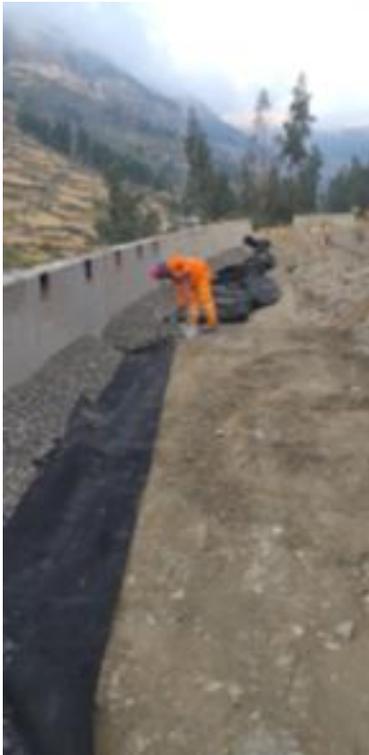
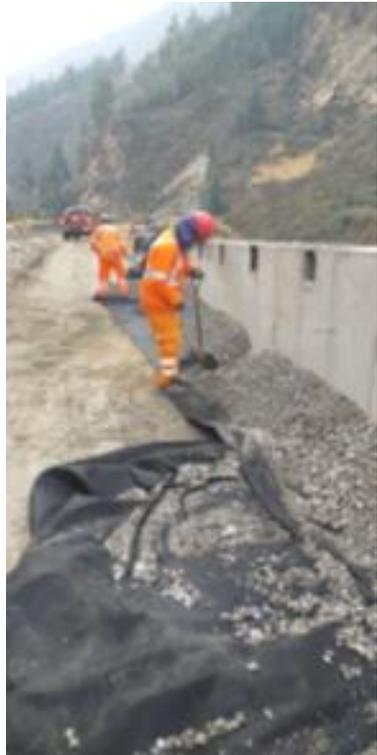
Actividades:
PROGRESIVA KM. 216+282 A 216+331
600.0 OBRAS DE ARTE Y DRENAJE
605.B MATERIAL FILTRANTE

CDescripcion _____:
En la progresiva KM. 216+282 al km. 216+331 se realiza el relleno de la zona de muros con material filtrante. Se utiliza un mini cargador, herramientas menores, trabajan: 1 capataz, 1 operador, 2 obreros

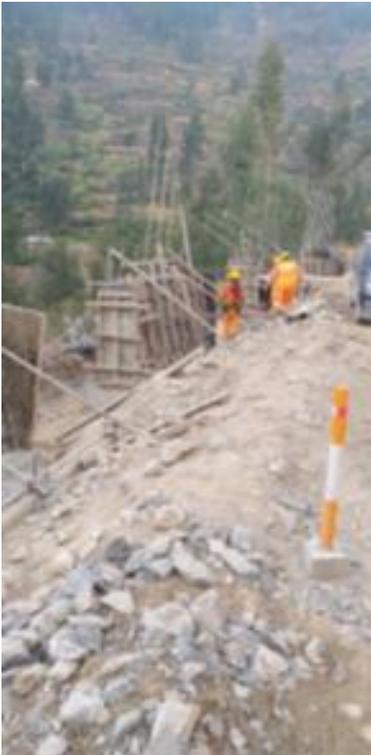
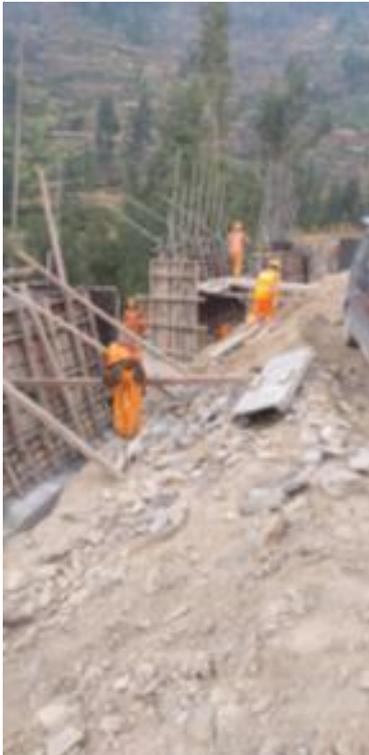
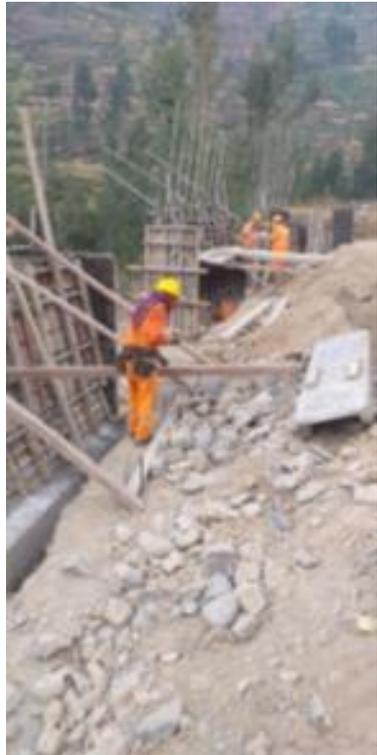
Actividades:
PROGRESIVAS KM. 217+850 a Km. 217+930
600.0 OBRAS DE ARTE Y DRENAJE
612.A ENCOFRADO Y DESENCOFRADO PARA OBRAS DE ARTE

CDescripcion _____:
En las progresivas km. 217+850 a Km. 217+930 se realiza el encofrado de elevación para la construcción de muros de concreto ciclópeo. Se utiliza herramientas menores, trabajan: 1 capataz, 10 obreros

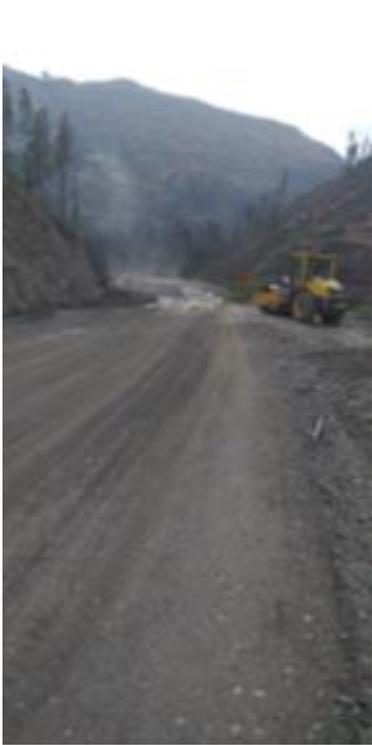
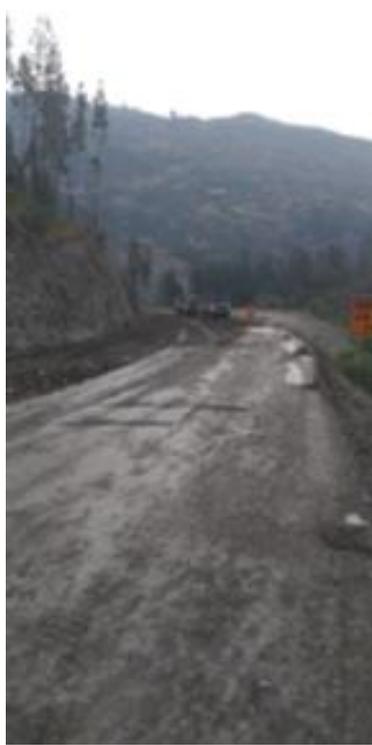
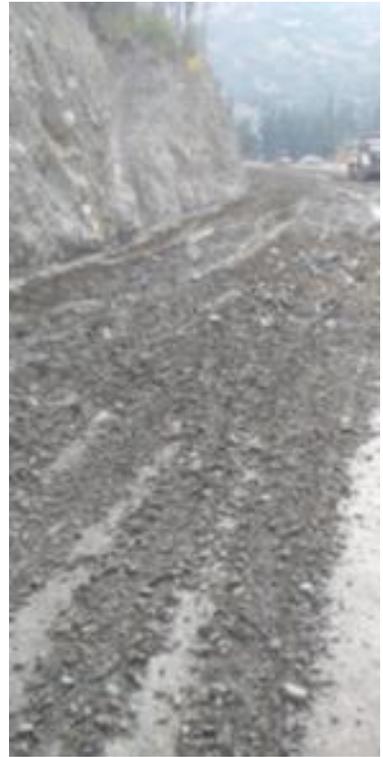
Actividades:
PROGRESIVA KM. 225+020 Y KM. 225+120
200.0 MOVIMIENTO DE TIERRAS
210.A CONFORMACION DE TERRAPLENES

CDescripcion_____:
En la progresiva Km. 225+020 a Km. 225+120 se realiza la conformación de terraplenes. Se utiliza una motoniveladora, 1 vibro compactadora, trabajan: 1 capataz, 2 operadores, 3 obreros, 2 vigías

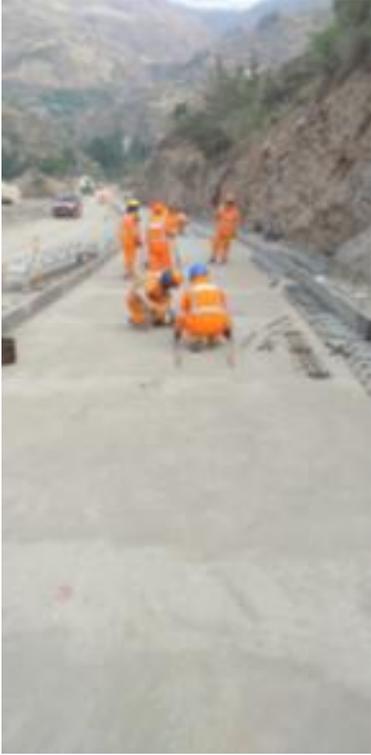
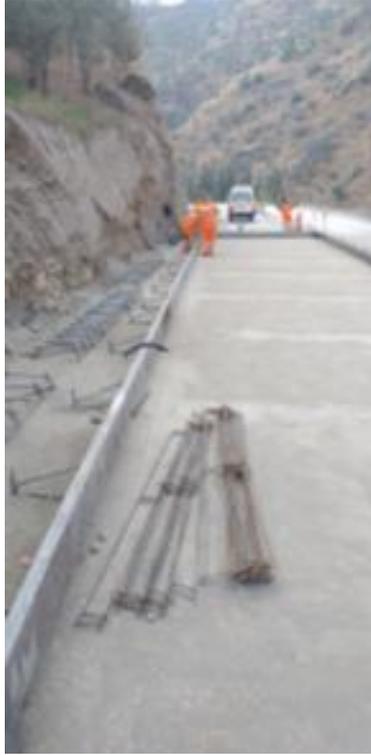
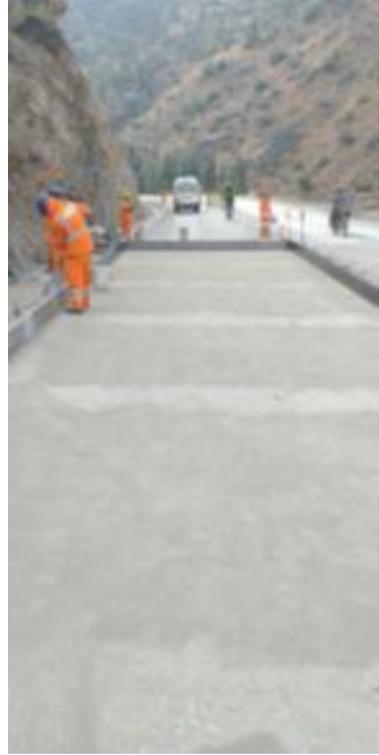
Actividades:
PROGRESIVA KM. 226+200 al KM. 226+591
500,0 PAVIMENTOS DE CONCRETO HIDRAULICO
501.B PAVIMENTO DE CONCRETO HIDRAULICO S'S= 45 KG/CM2 (MANUAL

CDescripcion _____:
En las progresivas KM. 226+200 a Km, 226+591 se verifica la realización de construcción manual de pavimentos de concreto hidráulico. Actualmente se realiza el encofrado del pavimento, Se utiliza 1 equipo menor, trabajan: 1 capataz, |10 obreros, 2 vigías

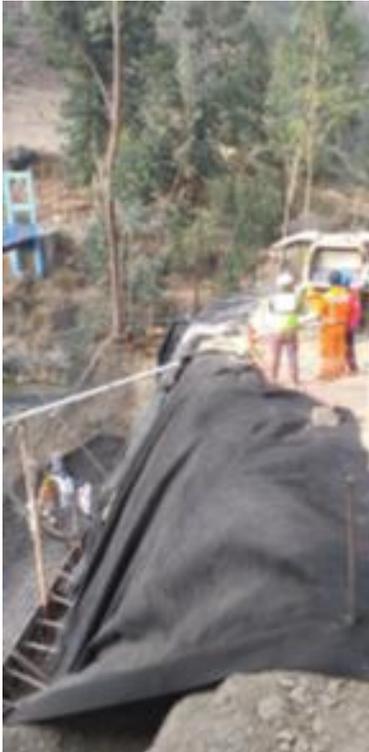
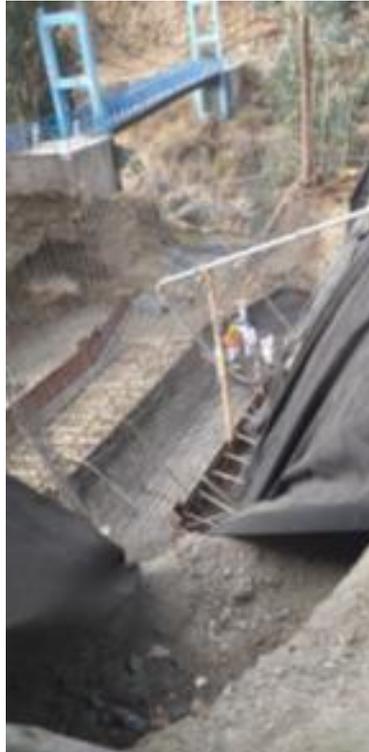
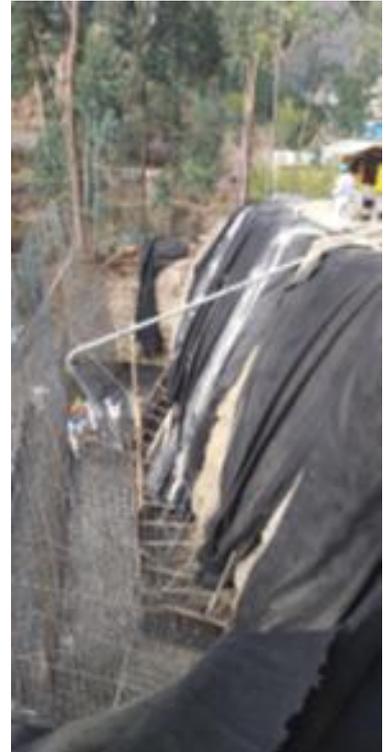
PROGRESIVA KM. 227+970
1000.0 PUENTES MENORES: PUENTE UZPACHACA
1000.2 CIMENTACION
610.D CONCRETO CLASE D (F'C=210 KG/CM2)

En la progresiva Km. 227+970 se realiza el vaciado de mezcla de concreto en donde se construye la zapata del estribo derecho del nuevo puente Uzpachaca. se utiliza : 4 camiones mixer, 1 generador eléctrico, 1 bomba de concreto, vibradores de concreto y herramientas menores, trabajan 1 capataz, 4 operarios de mixer, 10 obreros., 2 vigías

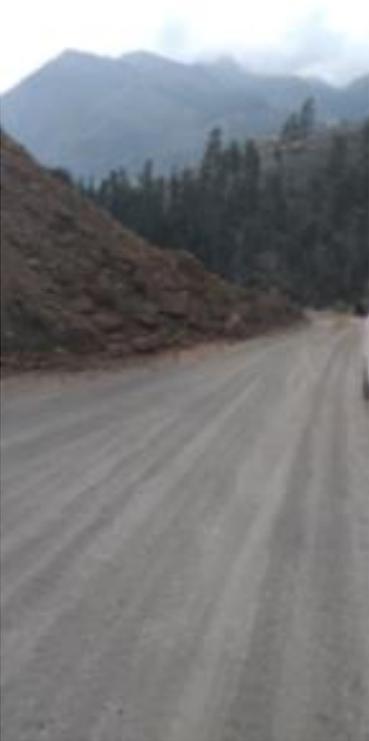
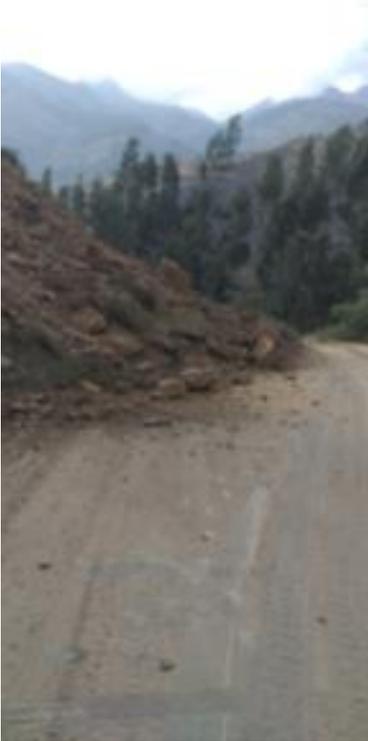
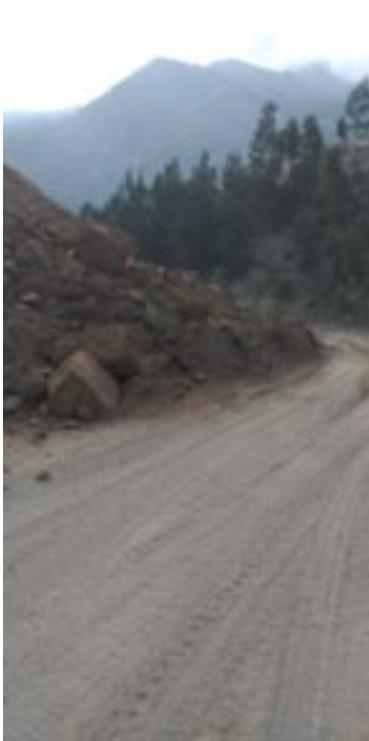
Actividades:
PROGRESIVA KM. 228+530
VISITA DE MONITOREO AL TRAMO II : DERRUMBE EN LA VIA

CDescripcion_____:
En la progresiva km. 228+530 ha ocurrido un derrumbe de medianas proporciones (> 50 m3) donde ha abarcado la mitad de la calzada de la vía. Se requiere su remoción.

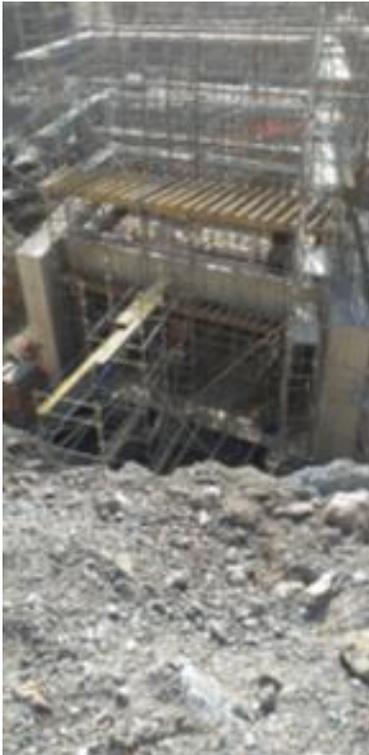
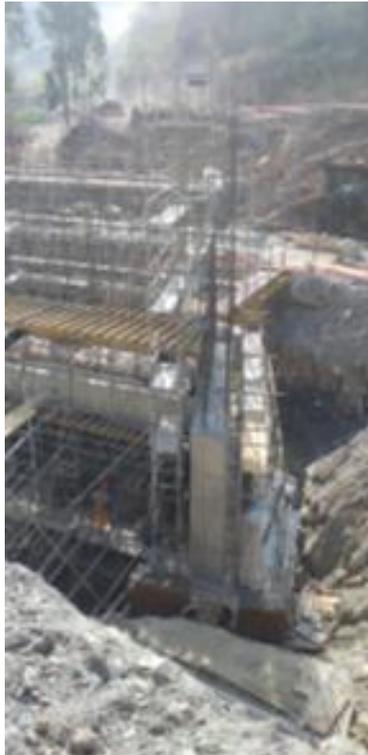
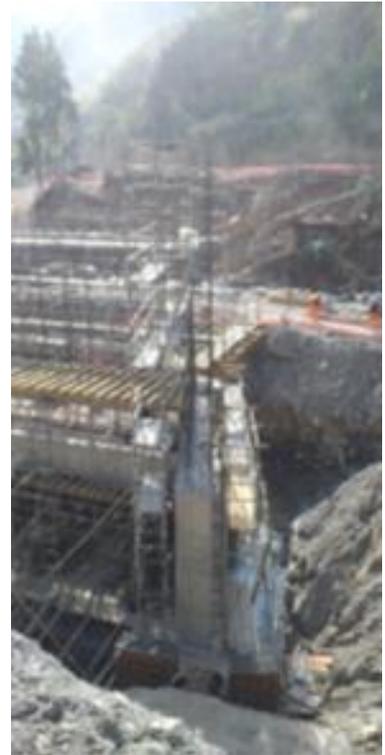
Actividades:
PROGRESIVA KM. 229+965
1400.0 PUENTE HUARIMARCA
1400.3 ESTRIBOS
615,A ACERO DE REFUERZO F'Y= 4200 KG/ cm2
612.A1 ENCOFRADO Y DESENCOFRADO EN SECO

En la progresiva Km. 229+965 se continua con la colocación del acero de refuerzo y colocación de encofrado del estribo izquierdo del nuevo puente Huarimarca, Se utiliza una excavadora de oruga , para movilizar los materiales de acero de refuerzo y herramientas menores , Trabajan: 1 capataz, 1 operador, 12 obreros

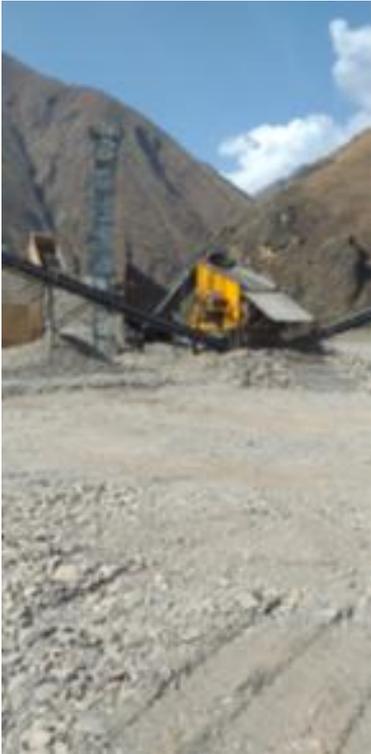
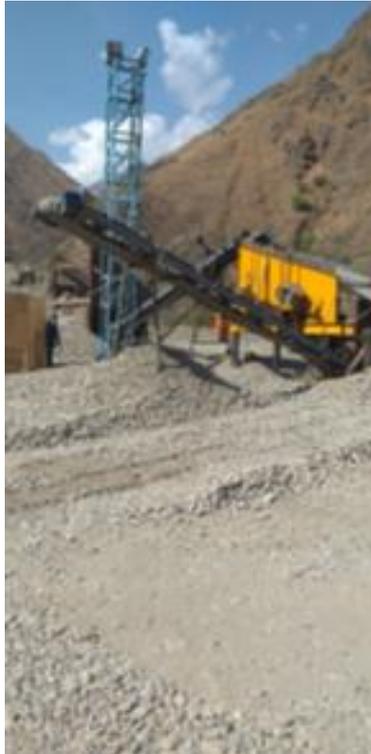
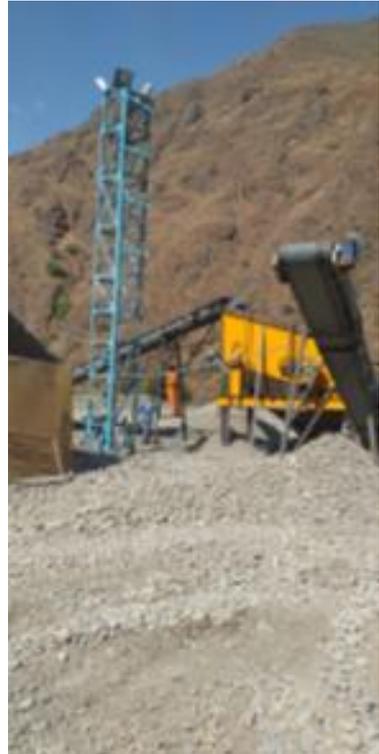
Actividades:
PROGRESIVA KM. 251+500
VISITA A LAS AREAS AUXILIARES: CANTERA AGOACHACAN (TRAMO 3)

CDescripcion _____:
En la progresiva Km. 251+500 se realiza la visita de monitoreo a la Cantera Agoachacán ubicado en el tramo 3, donde desde el día Jueves 26 inicio sus actividades en el sitio, donde se ha ubicado un equipo de tamizado de material, 2 excavadoras de oruga, 1 tractor de empuje, 1 cargador frontal, 1 generador eléctrico, 2 volquetes para transporte interno y 6 volquetes para el transporte hacia el tramo 2. Trabajan: 1 ingeniera de producción, 1 capataz, 8 choferes, 4 operadores, 2 obreros.

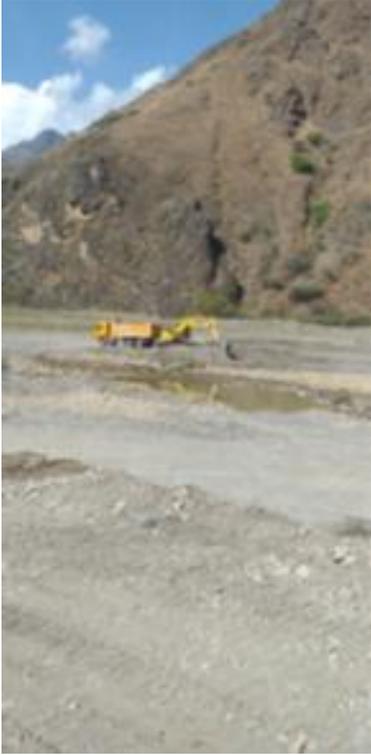
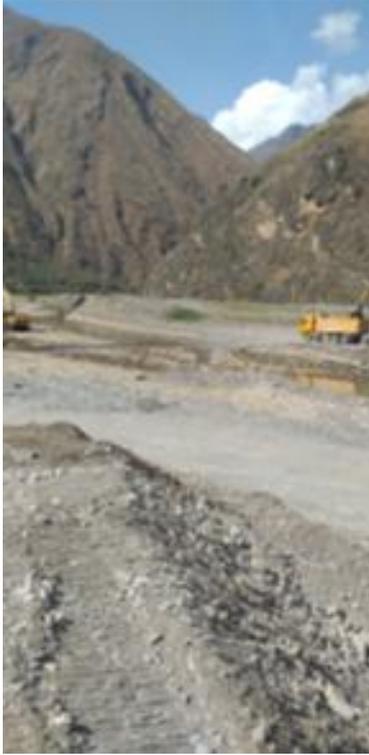
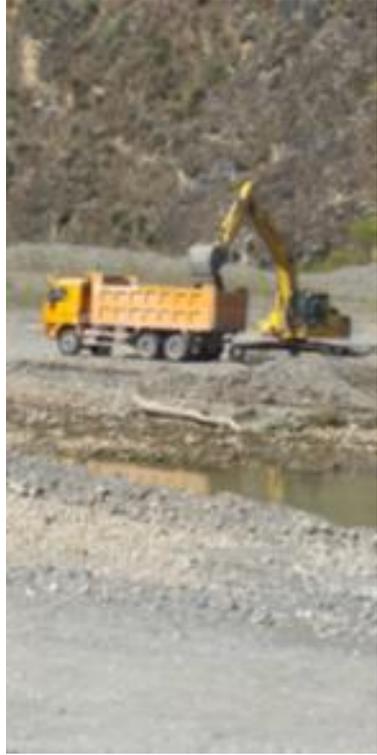
Actividades:
PROGRESIVA KM. 251+500
VISITA A LAS AREAS AUXILIARES: CANTERA AGOACHACAN (TRAMO 3)
700.0 TRANSPORTES
700.B TRANSPORTE DE MATERIAL PROVENIENTE DE CANTERA PARA D>1 KM.

CDescripcion _____ :
Desde la progresiva KM. 251+500 se realiza el transporte de material proveniente de la cantera Agoachacán ubicado en el tramo III, a distancias mayores de 1 km. Se utiliza 6 volquetes, trabajan: 1 capataz, 6 choferes y 2 vigías

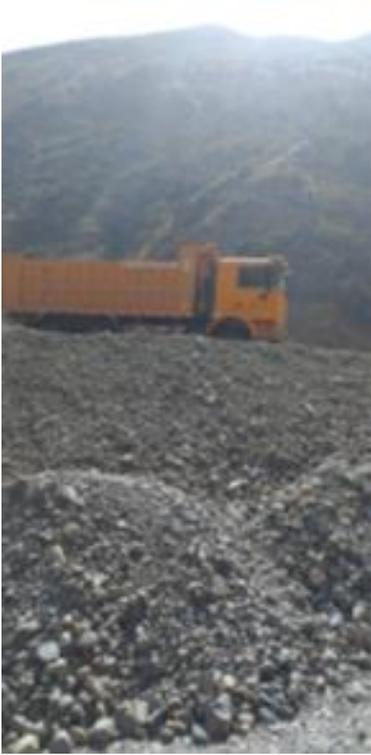
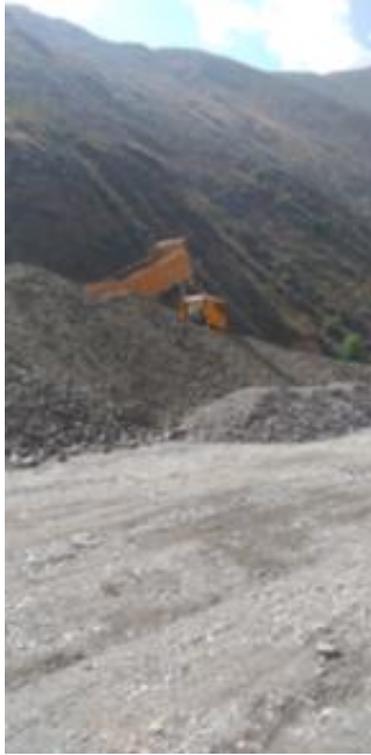
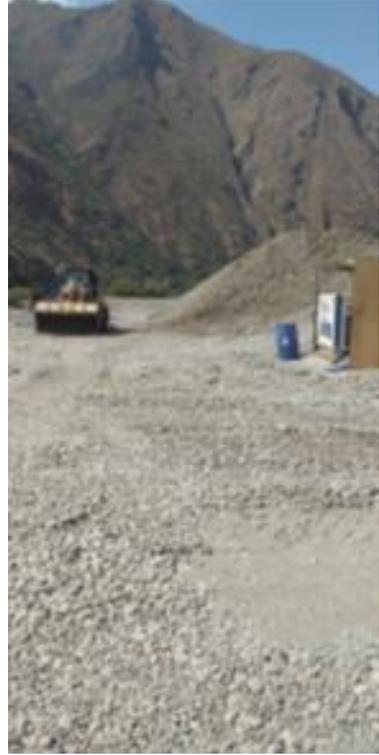
Actividades:
PROGRESIVA KM. 251+500
VISITA A LAS AREAS AUXILIARES: CANTERA AGOACHACAN (TRAMO 3)
700.0 TRANSPORTES 700.A TRANSPORTE DE MATERIAL PROVENIENTE DE CANTERA PARA D <=1km

CDescripcion _____:
Desde la progresiva KM. 251+500 se realiza el transporte de material proveniente de la cantera Agoachacán ubicado en el tramo III, a distancias menores de 1 km. Se utiliza 2 volquetes, trabajan: 1 capataz, 2 choferes y 2 vigías

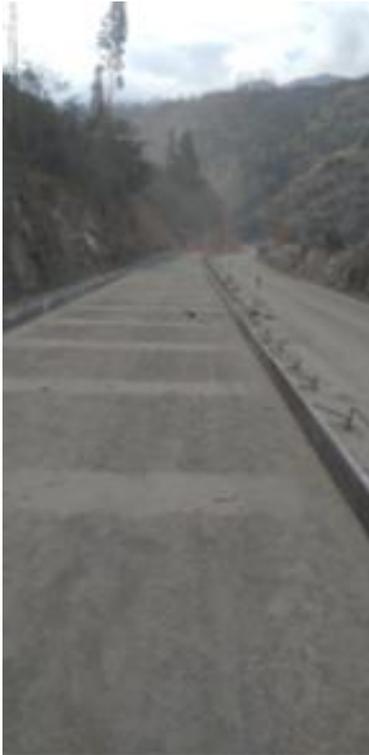
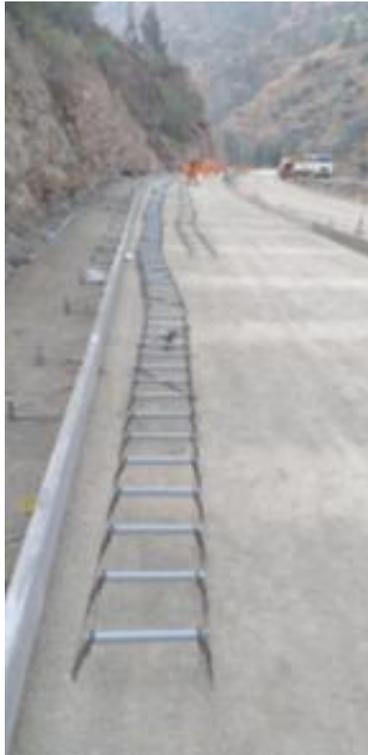
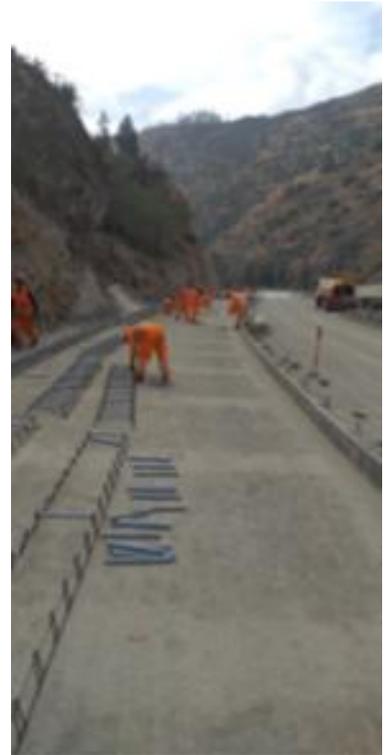
- PROGRESIVA KM. 226+200 al KM. 226+672
- 500.0 PAVIMENTOS DE CONCRETO HIDRAULICO
- 501.B PAVIMENTO DE CONCRETO HIDRAULICO S'S= 45 KG/CM2 (MANUAL)
- 612.C ENCOFRADO Y DEENCOFRADO PARA PAVIMENTOS
- 502.A ACERO LONGITUDINAL (BARRA DE AMARRE)
- 502.C CANASTILLAS

En las progresiva Km. 226+200 al Km. 226+672 se realiza la preparación del terreno , construcción de canastillas, aceros y el encofrado (lado izquierdo de la vía) para la construcción manual de pavimentos de concreto hidráulico. Se utiliza equipo menor (triple rodillo vibratorio) , trabajan: 1 capataz, 10 obreros, 2 vigías
