## BITACORA ELECTRÓNICA DE OBRA

| Confir<br>ma<br>Bitaco<br>ra:<br>Si | Nro<br>Inform<br>e:<br>020 | Fecha Informe:<br>28-08-2021 | Nombre De La Obra:<br>MEJORAMIENTO DE LA<br>CARRETERA SANTA MARIA<br>- SANTA TERESA - PUENTE<br>HIDROELECTRICA MACHU<br>PICCHU - ITEM A :<br>MEJORAMIENTO DE LA<br>CARRETERA A NIVEL DE<br>CARPETA ASFÁLTICA | Personal Encargado:<br>NATALY KATHERINE MARIN<br>PAUCAR |

INFORME DIARIO N° 020-2021-CARRETERA SANTA MARÍA - SANTA TERESA - PUENTE  
HIDROELÉCTRICA MACHUPICCHU/ NKMP

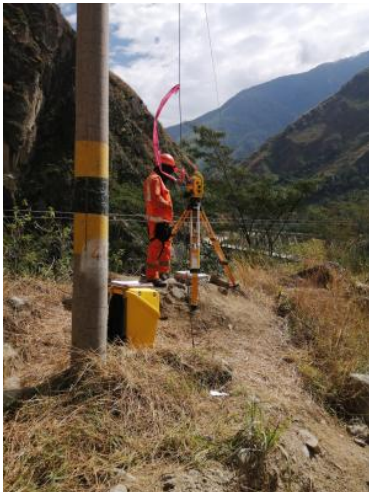
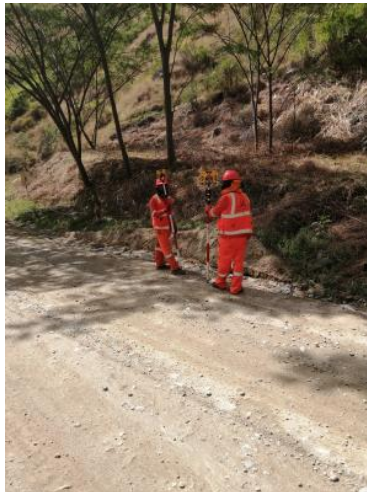
Se observó al personal de la empresa contratista (01 topógrafo, 01 ayudante de topografía y 02 jaloneros) realizando levantamiento topográfico de la posible ampliación del DME en el km 26+500.

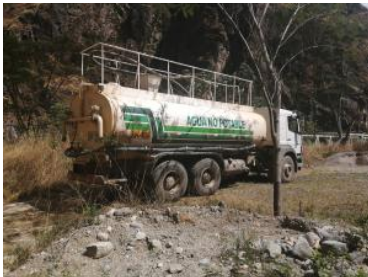
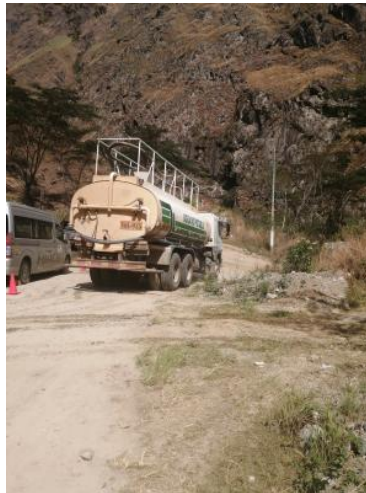
Se observó 01 cisterna de agua, entre los km 24+000 al km 27+000 regando la vía.

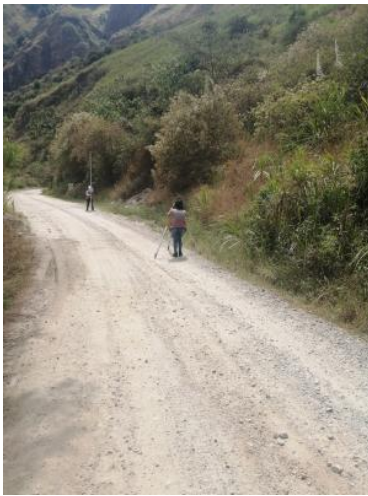
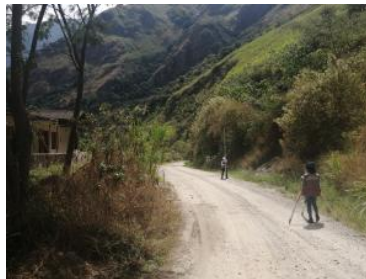
Se observó al personal de topografía de la Supervisión realizando verificación de ejes del proyecto desde el km 25+000 al km 30+500.

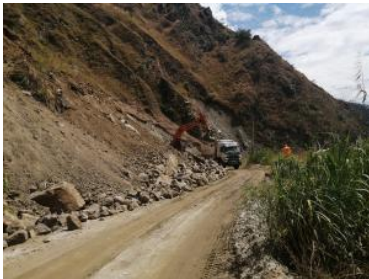
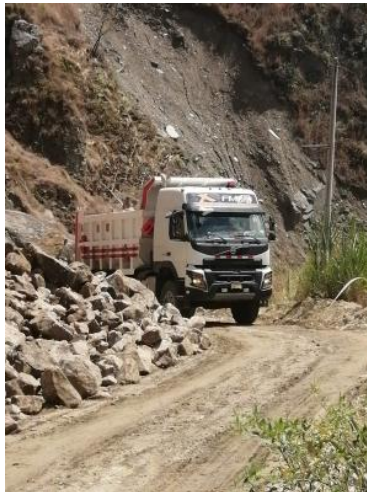
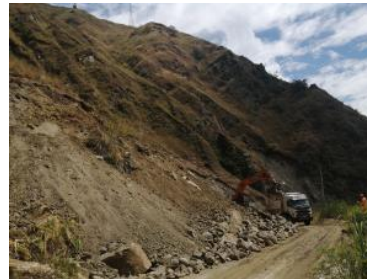
Se observó trabajos de excavación y corte en el km 24+680 aproximadamente, con 01 excavadora, 01 cargador frontal y 03 volquetes (el 3º volquete inició sus actividades aproximadamente a las 11.00 am.)

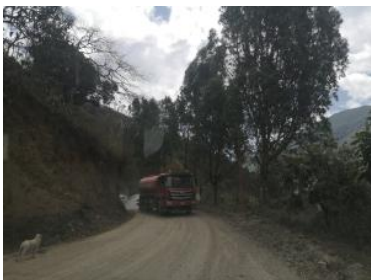
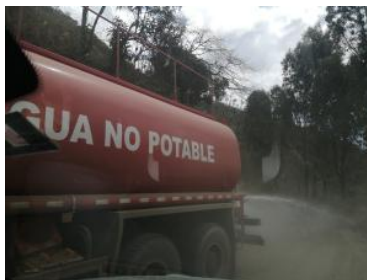
Se observó 01 cisterna de agua entre los km 00+000 al km 22+000 regando la vía.

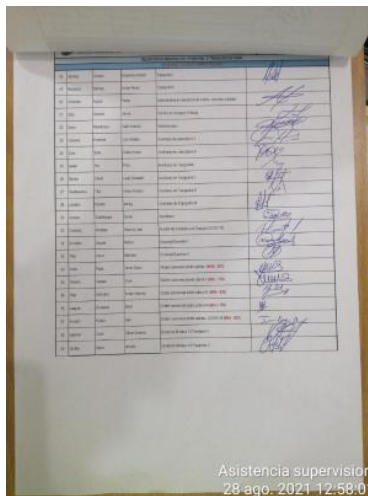
Asistencia supervision  
28 ago. 2021 12:58:01

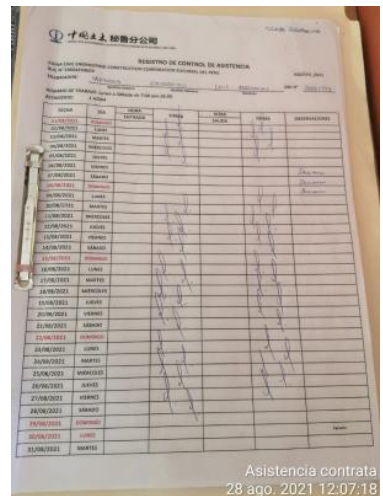
Asistencia contrata  
28 ago. 2021 12:07:18
