# BITACORA ELECTRÓNICA DE OBRA

<b>Confirma Bitacora:</b> Si	<b>Nro Informe:</b> 050	<b>Fecha Informe:</b> 30-08-2021	<b>Nombre De La Obra:</b> REHABILITACION Y MEJORAMIENTO DE LA CARRETERA: PATAHUASI - YAURI - SICUANI TRAMO COLPAHUAYCO-LANGUI	<b>Personal Encargado:</b> SANDY DEISSY PRADO ALLENDE
---------------------------------	----------------------------	-------------------------------------	--	--

NÚMERO DE INFORME N° 050 OBRA: REHABILITACIÓN Y MEJORAMIENTO DE LA CARRETERA PATAHUASI-YAURI-SICUANI, TRAMO: COLPAHUAYCO-LANGUI.  
 CONTRATISTA: CONSORCIO VIAL WARI CONFORMADO POR IPESA HYDRO S. A y JC CONTRATISTAS GENERALES EIRL.  
 SUPERVISOR: TEC-CUATRO S.A - SUCURSAL DEL PERÚ

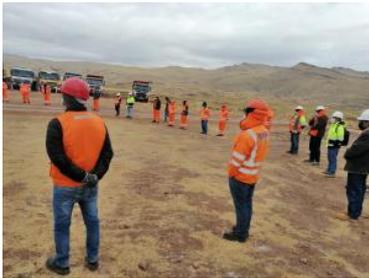
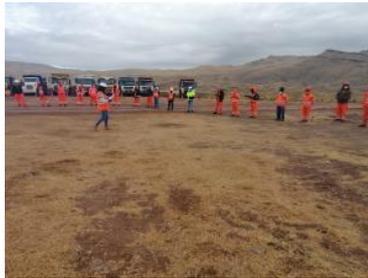
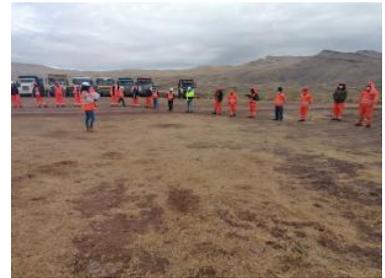
**Actividades:**  
CHARLA SEMANAL GENERAL DE SEGURIDAD

**CDescripcion \_\_\_\_\_:**  
CHARLA DE SEGURIDAD EN OBRA PARA EL EQUIPO PROFESIONAL, TECNICO Y OBRERO.

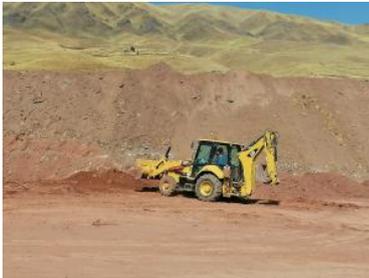
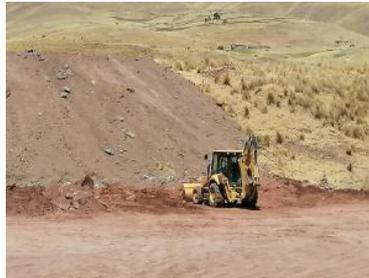
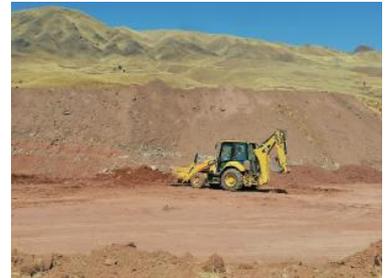
MOVIMIENTO DE TIERRAS  
PROGRESIVA KM 22+950

MO: 02 OPERARIOS, 01 VIGIA.

EM: 01 RETROEXCAVADORA, 01 CAMION CISTERNA.

SE CONTINUA CON LOS TRABAJOS DE MOVIMIENTO DE TIERRAS EN LAS AREAS  
AUXILIARES, CONFORMACION DEL DME.

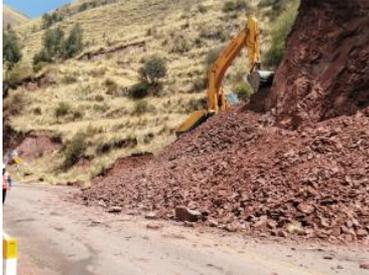
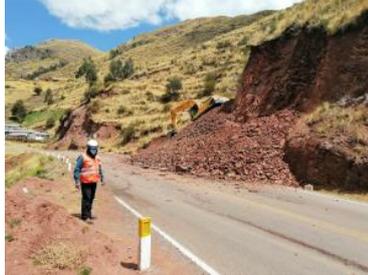
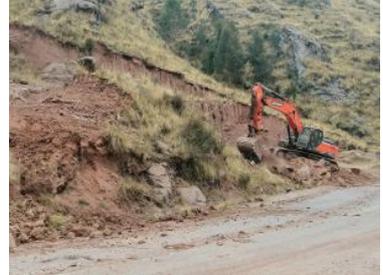
**Actividades:**  
MOVIMIENTO DE TIERRAS  
PROGRESIVA KM 28+600, KM 28+940

**CDescripcion\_\_\_\_\_:**  
MO: 02 OPERARIO, 01 RESPONSABLE DE SEGURIDAD EN OBRA, 02 PERSONAL DE PISO, 02 VIGIAS,  
EM: 02 EXCAVADORAS SOBRE ORUGA. 01 CARGADOR FRONTAL.  
SE CONTINÚAN CON LOS TRABAJOS DE CORTE DE TALUD.

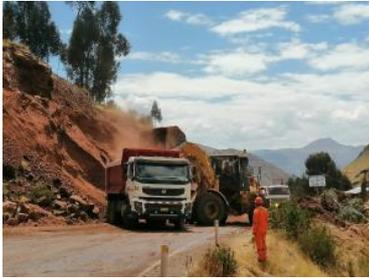
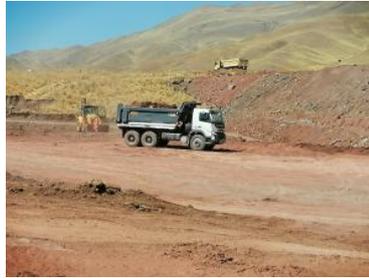
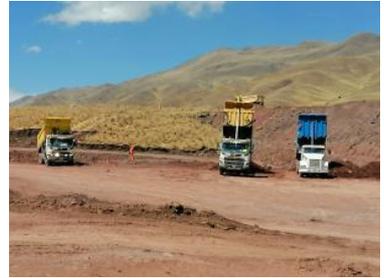
**Actividades:**  
TRANSPORTE DE MATERIAL EXCEDENTE  
PROGRESIVA KM 28+600, KM 28+940 AL KM 22+950 (DME)

**CDescripcion\_\_\_\_\_:**  
MO: 08 OPERARIOS  
EM: 08 VOLQUETES  
TRANSPORTE DE MATERIAL EXCEDENTE HACIA EL DME.

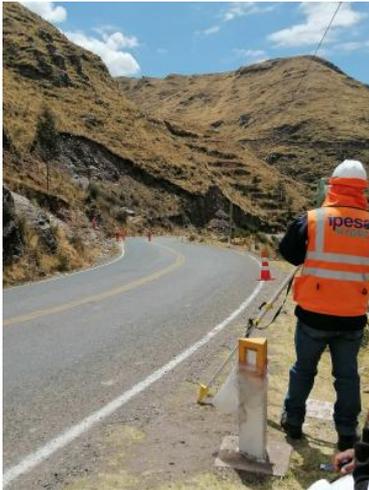
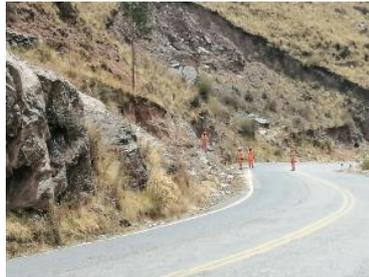
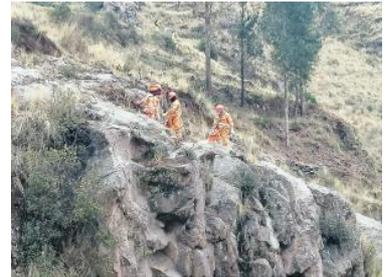
TRAZO Y REPLANTEO PROGRESIVA KM 29+200

PRIMERA CUADRILLA  
MO: 01 TOPOGRAFO, 02 AYUDANTES DE TOPOGRAFÍA,  
EQ: 01 ESTACIÓN TOTAL, 01 PRISMA  
SEGUNDA CUADRILLA  
MO: 01 TOPOGRAFO, 02 AYUDANTES DE TOPOGRAFIA  
EQ:01 ESTACION TOTAL, 01 PRISMA  
SE REALIZA LOS TRABAJOS DE TRAZO CORTE DE TALUD, TRAZO DE VIA.

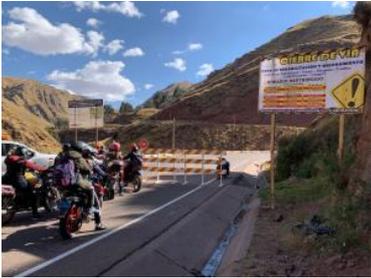
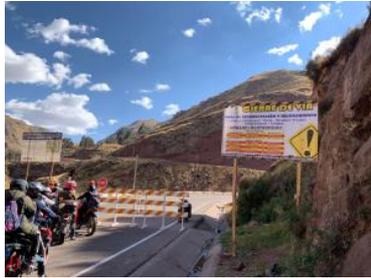
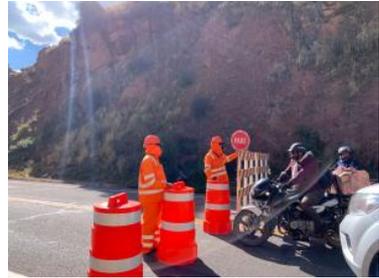
**Actividades:**  
MANTENIMIENTO DE TRANSITO TEMPORAL Y SEGURIDAD VIAL

**CDescripcion\_\_\_\_\_:**  
SE CONTINUA CON LOS TRABAJOS DE TRANSITO TEMPORAL Y SEGURIDAD VIAL.

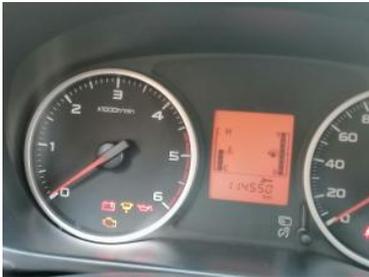
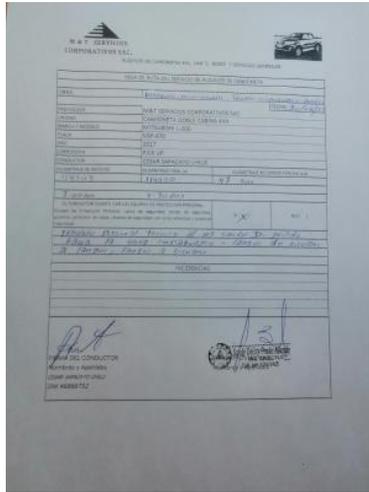
**Actividades:**  
**CONTROL DE KILOMETRAJE**

**CDescripcion\_\_\_\_\_:**  
**CONTROL DE KILOMETRAJE DEL VEHICULO PARA TRABAJOS DE MONITOREO**
