BITACORA ELECTRÓNICA DE OBRA

Confirma Bitacora: Si	Nro Informe: 021	Fecha Informe: 30-08-2021	Nombre De La Obra: MEJORAMIENTO DE LA CARRETERA SANTA MARIA - SANTA TERESA - PUENTE HIDROELECTRICA MACHU PICCHU - ITEM A : MEJORAMIENTO DE LA CARRETERA A NIVEL DE CARPETA ASFÁLTICA	Personal Encargado: NATALY KATHERINE MARIN PAUCAR
---------------------------------	----------------------------	-------------------------------------	--	---

INFORME DIARIO N° 021-2021-CARRETERA SANTA MARÍA - SANTA TERESA - PUENTE HIDROELECTRICA MACHUPICCHU/ NKMP

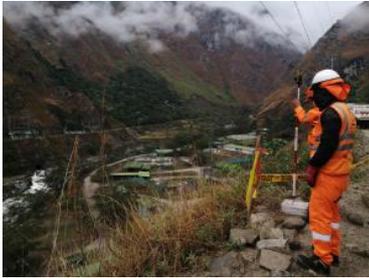
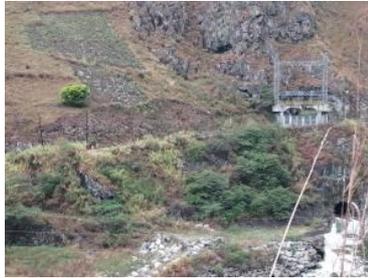
1

Se observo la 3ra cuadrilla de topografía compuesta por 01 capataz, 01 ayudante de capataz y 01 jaloneros entre las progresivas del 26+000 al km 30+500; corrigiendo las observaciones al seccionamiento, y eje de vía, hechos por la supervisión.

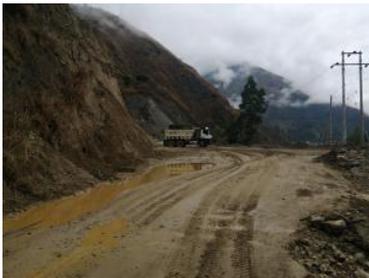
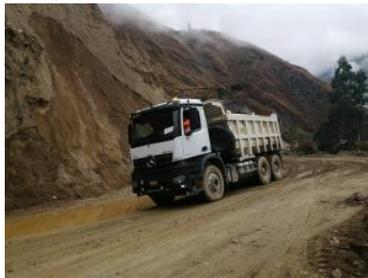
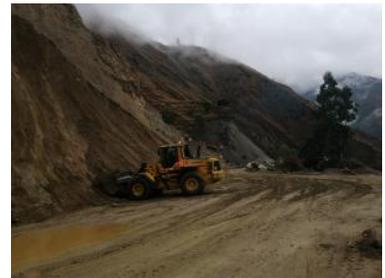
2

Se observo trabajos de excavación y corte (material suelto) con cargador frontal en el km 24+900.

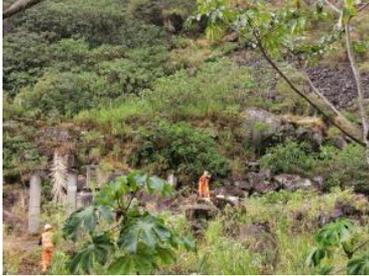
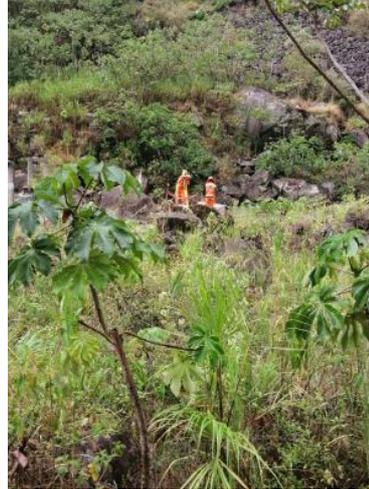
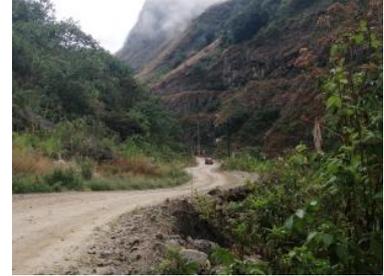
3

Se observo 01 cuadrilla de topografía compuesta por 01 capataz, 01 ayudante de capataz y 02 jaloneros entre las progresivas del 26+000 al km 30+500; corrigiendo las observaciones al seccionamiento, y eje de vía, hechos por la supervisión

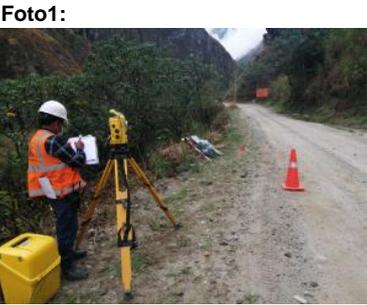
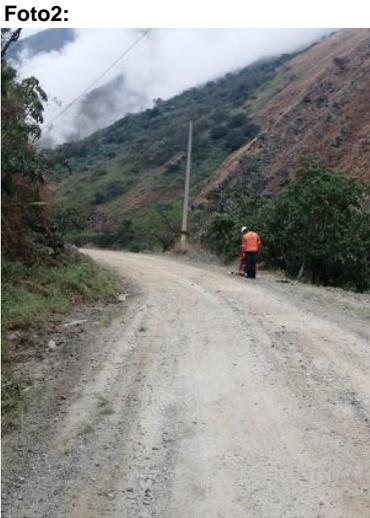
4

CDescripcion_____:
Se observo la 2da cuadrilla de topografía compuesta por 01 capataz, 01 ayudante de capataz y 01 jaloneros entre las progresivas del 26+000 al km 30+500; corrigiendo las observaciones al seccionamiento, y eje de vía, hechos por la supervisión.

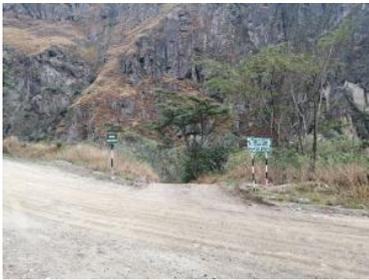
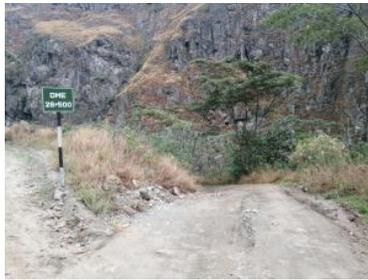
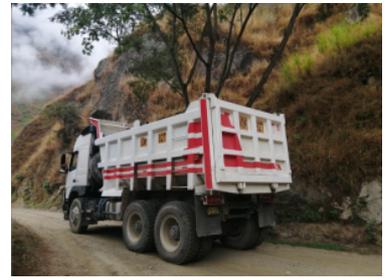
5

Se observó que se viene implementando la señalización en el DME del km 26+500, donde los volquetes colocan el material de la excavación y corte.

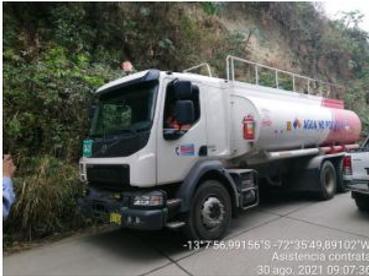
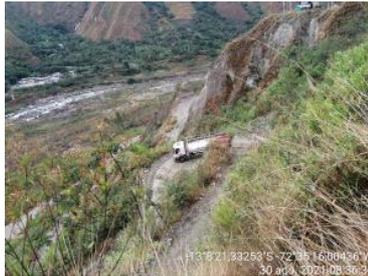
6

Se observó 01 cisterna de agua entre las progresivas 24+000 al 24+800. La vía se encontraba húmeda, producto de las lluvias de la madrugada del 30.08.

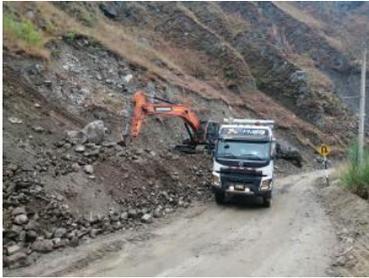
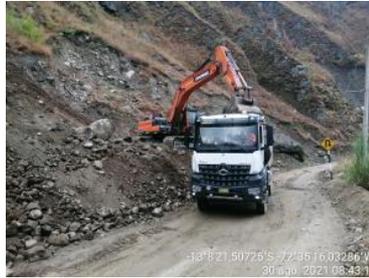
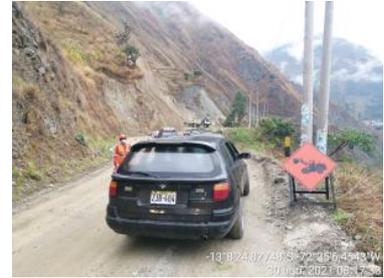
7

Se observaron los siguientes equipos, para trabajos de excavación y cortes (material suelto y rocas fragmentadas) en el km 24+690; 01 excavadora, 03 volquetes de 15 m3, 01 capataz, 02 vigías y 02 ayudantes de campo.

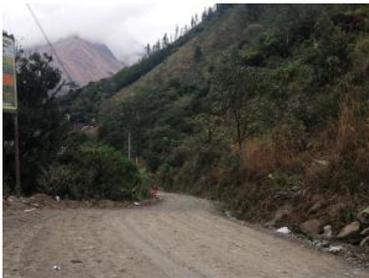
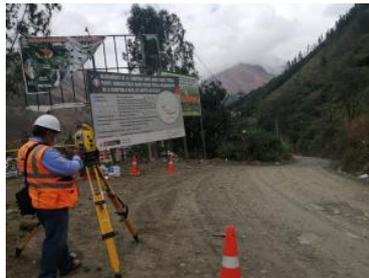
8

Se observo la 4ra cuadrilla de topografía, compuesta por 01 capataz, 03 ayudantes realizando el replanteo de eje y colocación y pintado de progresivas.

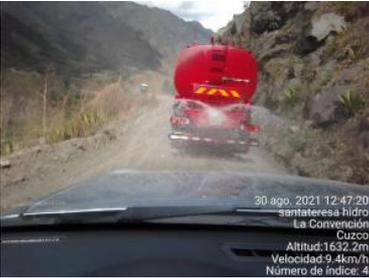
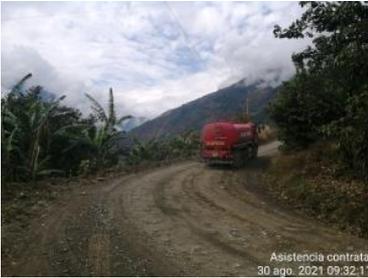
9

CDescripcion_____:
Se observó 01 cisterna de agua entre las progresivas del km 00+000 al km 22+000 regando la vía.

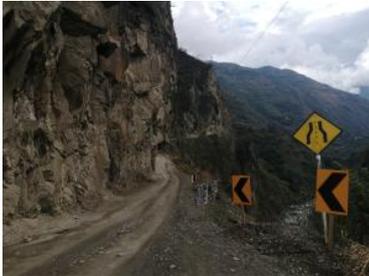
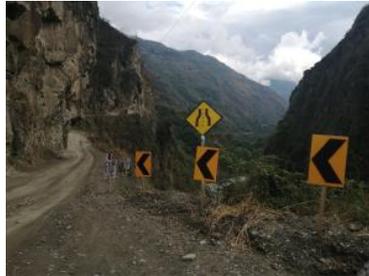
10

Se observó la falta de chevrone de ambos lados (para mejorar la visualización de transeúntes), entre las progresivas del km 00+000 al km 22+000 (donde existen curvas pronunciadas), asimismo se observó que estas señales temporales carecen de cintas retroreflectivas.

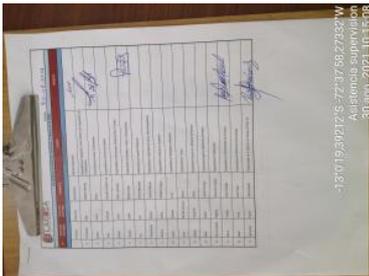
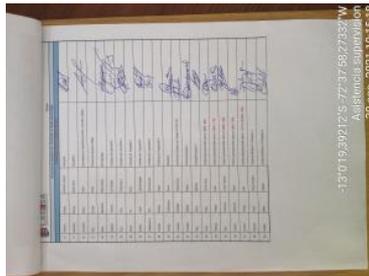
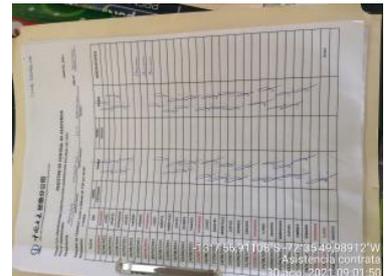
11

Registro de asistencias de personal Contratista y supervisión 30.08
